PROGRAMME DE RESTAURATION DU BARANGEON ET DE SES AFFLUENTS

ETUDE COMPLEMENTAIRE POUR LA RESTAURATION DE LA CONTINUTE ECOLOGIQUE DU BARANGEON ET DE SES AFFLUENTS

Diagnostic (Phase 1) Proposition et comparaison des scénarios d'aménagement (Phase 2)

SYNDICAT INTERCOMMUNAL POUR L'AMÉNAGEMENT DE LA VALLÉE DU BARANGEON

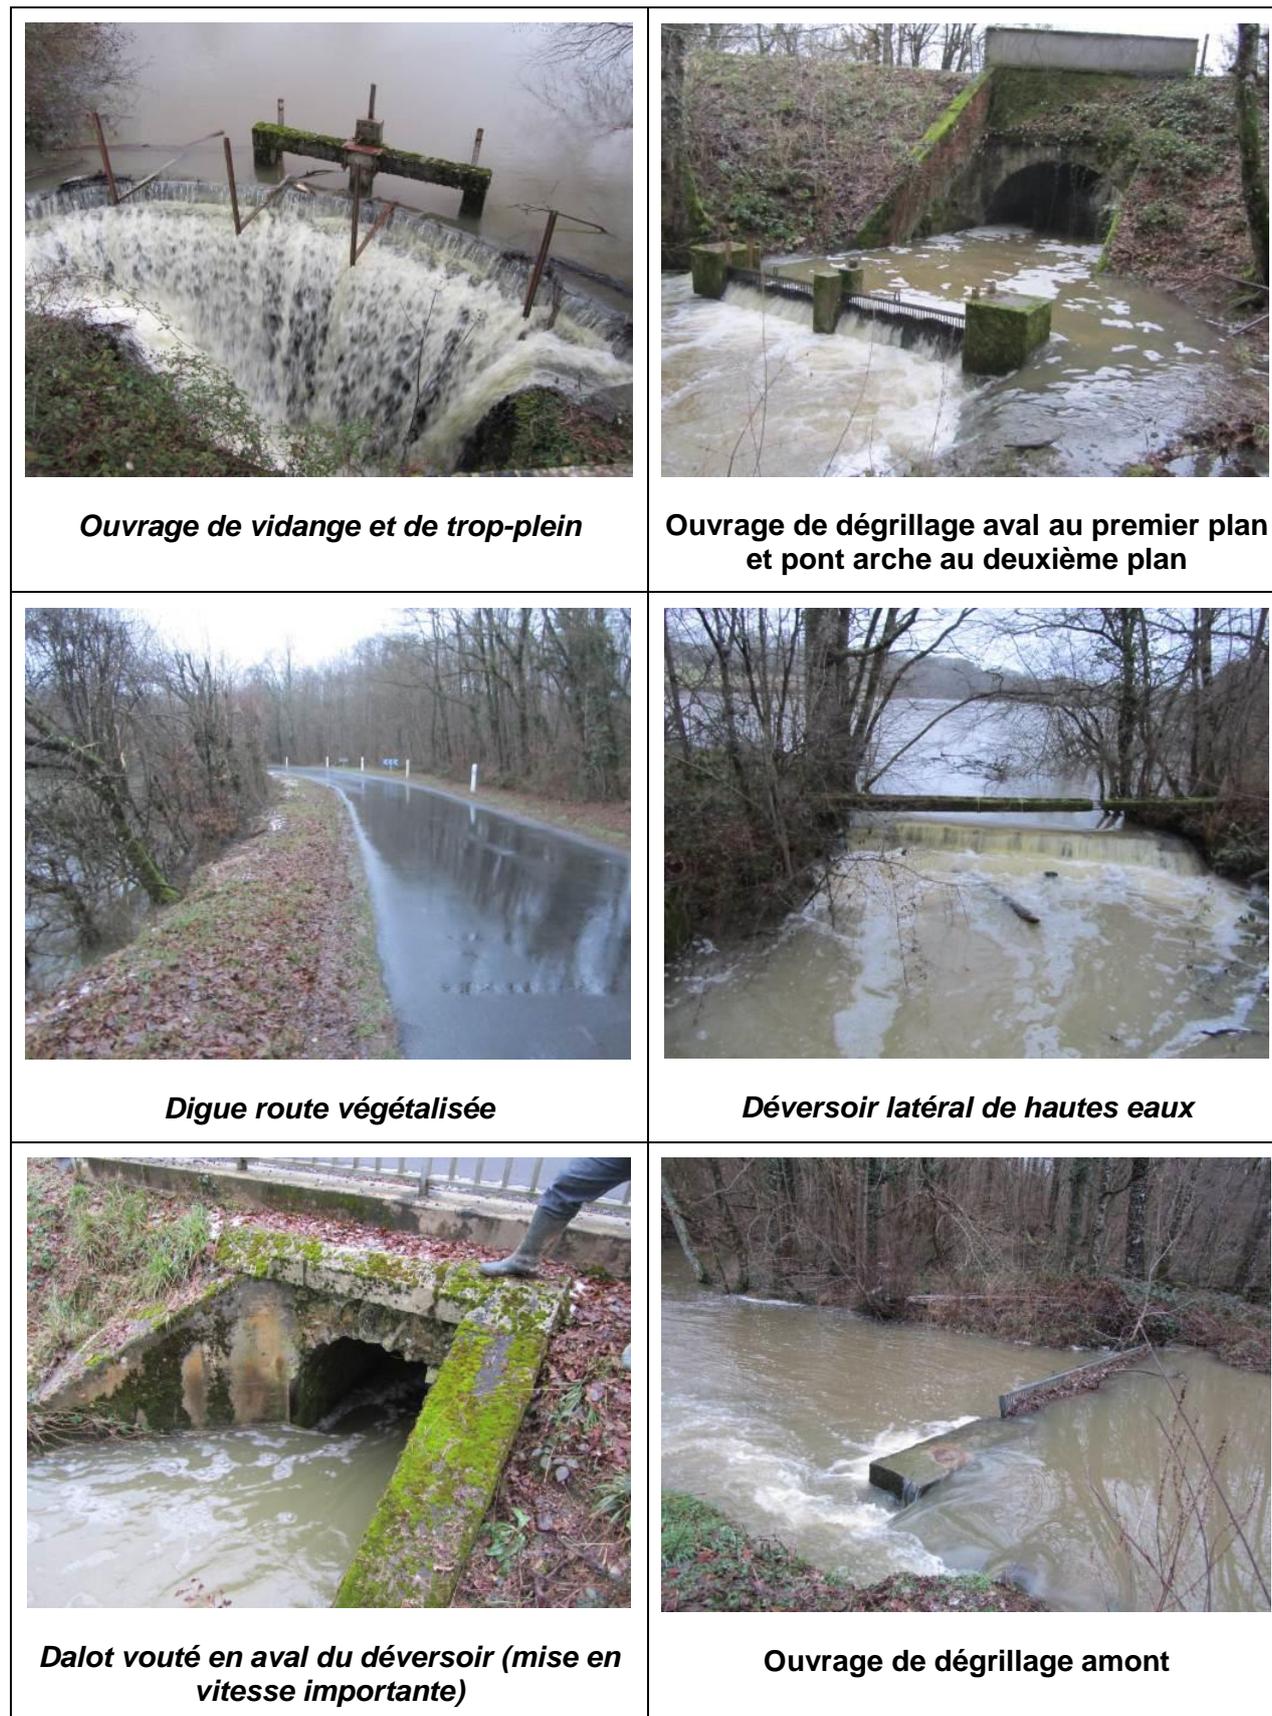
Figure 4 : Photographies de l'Étang du Bois à Mery-Es-Bois

Ouvrages / équipements	Commentaire
Barrage	<u>Etat moyen</u> : Développement relativement ancien d'une végétation ligneuse Pas de fuite apparente hormis au droit de l'ouvrage de décharge indéterminé cité précédemment
Ouvrage de vidange et de trop-plein	<u>Etat moyen</u> (végétation, maçonneries, absence de passerelle d'accès...) Les vannages de vidange sont manœuvrables
Ouvrages de dégrillage aval et amont	<u>Etat mauvais</u> (grille en bonne état mais érosions latérales par débordement en crue malgré la mise en place d'enrochements)
Déversoir latéral de hautes eaux	<u>Etat mauvais</u> (maçonnerie, grilles, végétation)

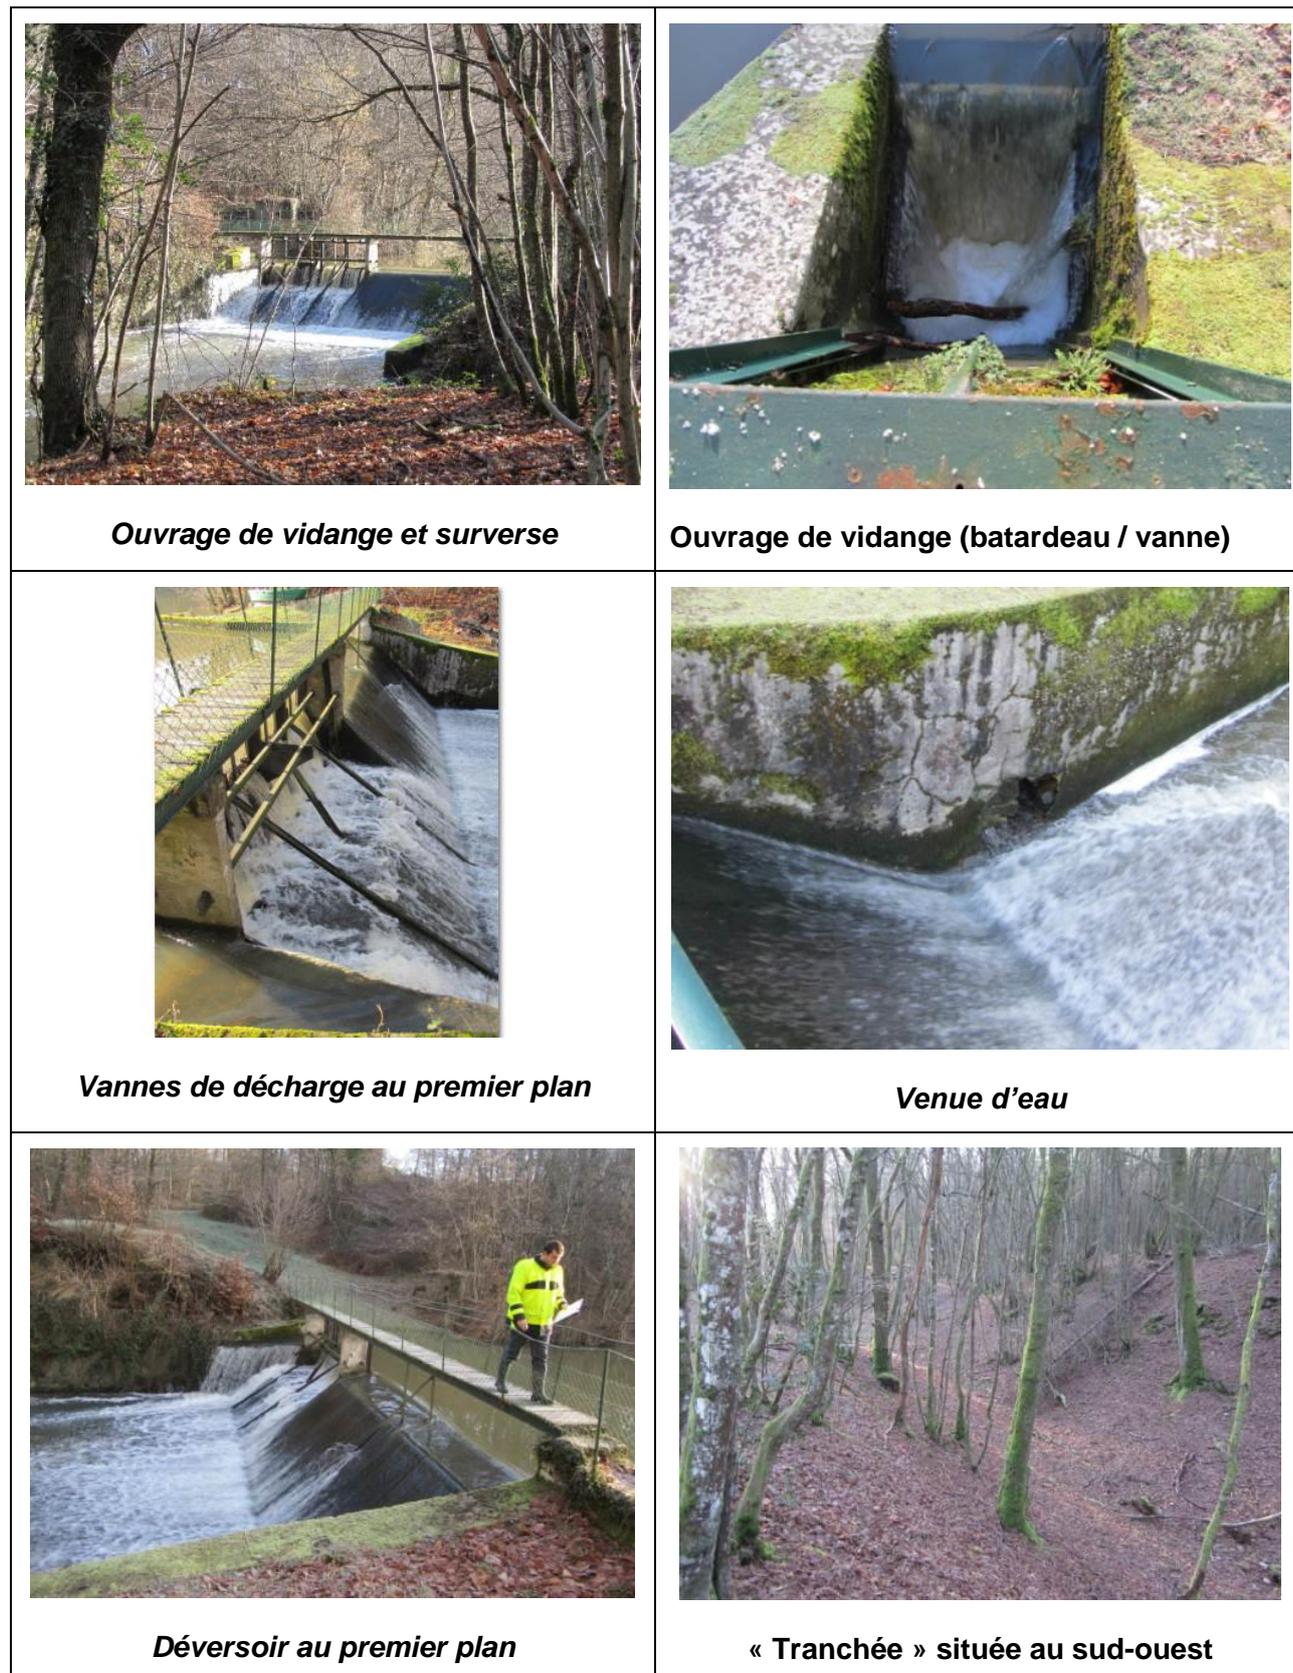
Figure 11 : Photographies de l'Étang de Fontenille à Mery-Es-Bois

Ouvrages / équipements	Commentaires
Digue	<u>Etat moyen</u> : Développement ancien d'une végétation ligneuse mais aucune fuite importante dans la digue.
Ouvrage de vidange et de déversoir	<u>Etat mauvais</u> : Les maçonneries rives gauche et droite de l'ouvrage de l'étang présentent des fissures et des venues d'eau importantes (défaut d'étanchéité de l'ouvrage). Sans intervention, l'aggravation de ce phénomène va se poursuivre et la stabilité à terme de l'ouvrage est compromise. Par ailleurs, d'après le gestionnaire du site, les vannages sont manœuvrables.

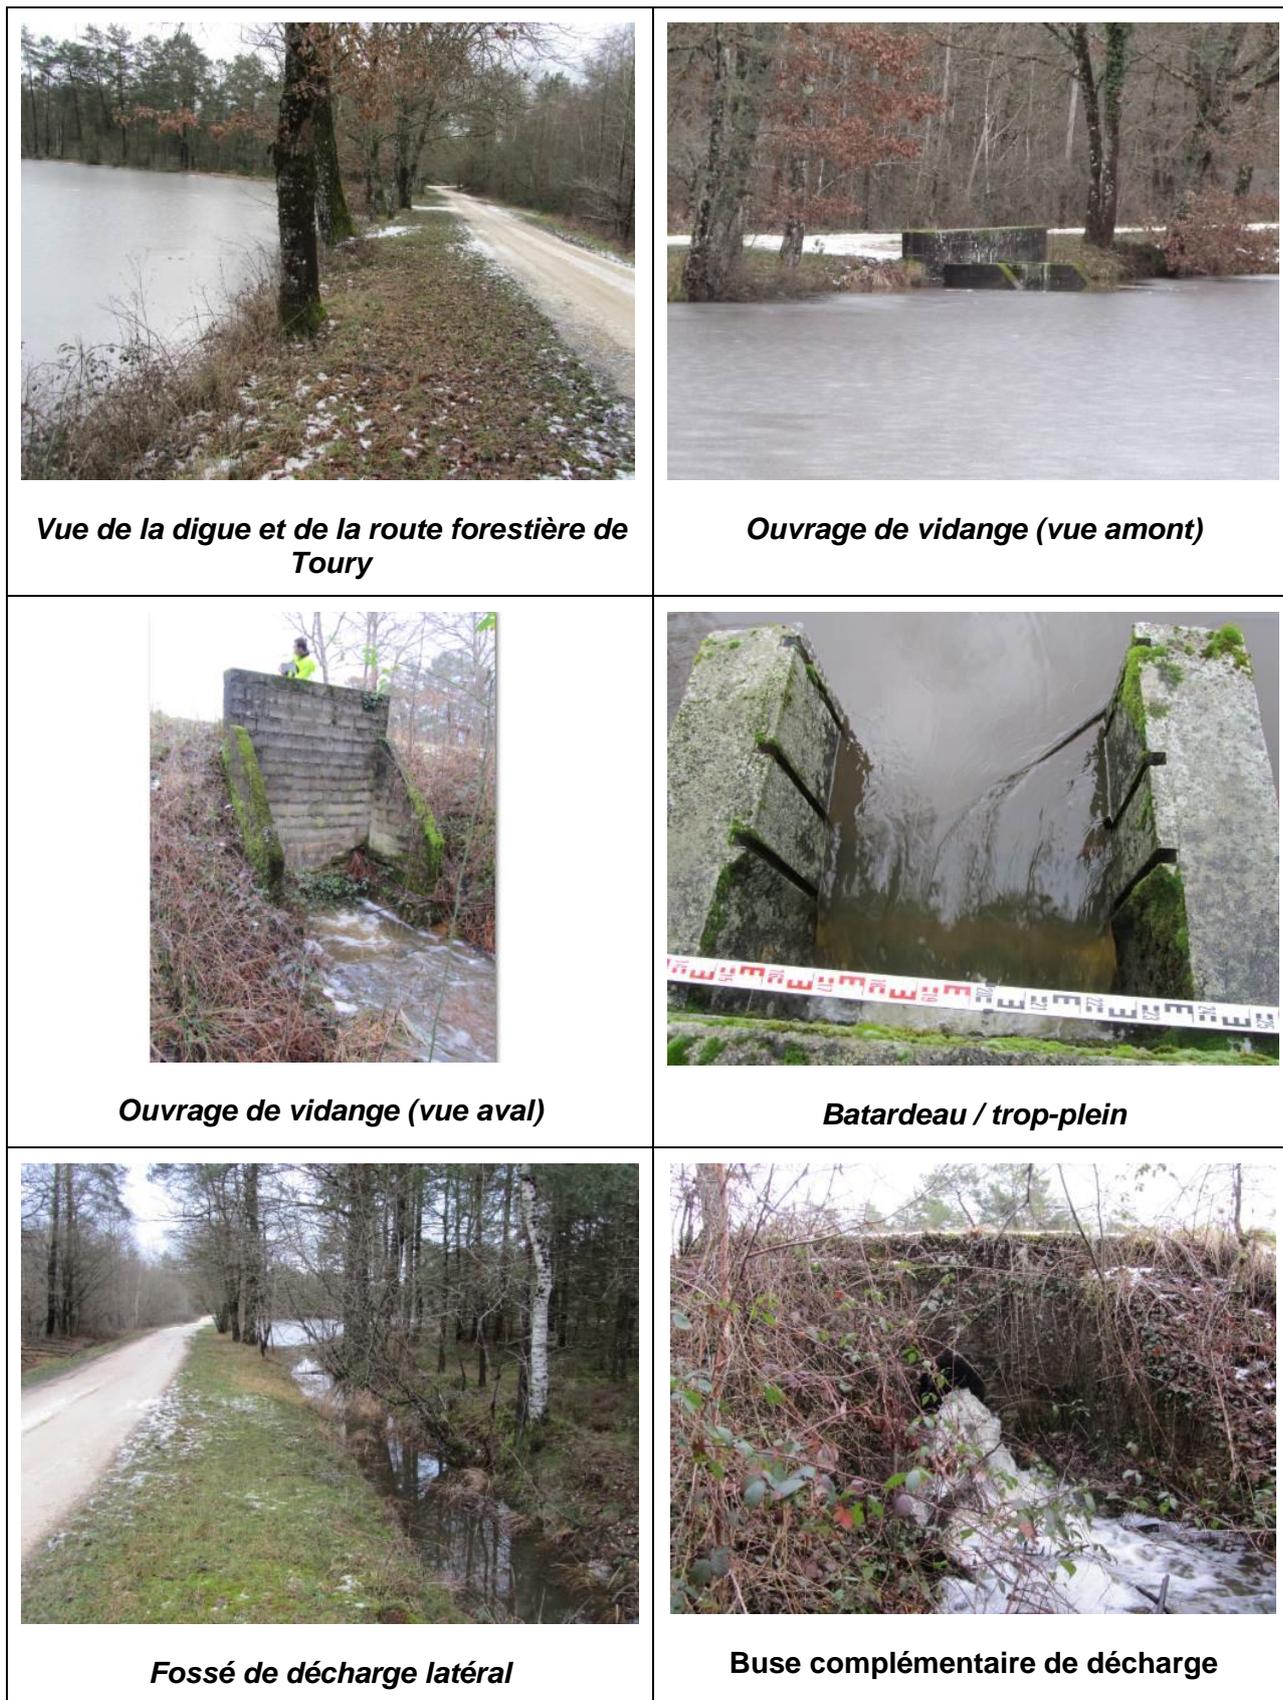
Figure 15 : Photographies de l'Etang de la Font

Ouvrages / équipements	Commentaires
Barrage	<u>Etat moyen</u> : développement relativement ancien d'une végétation ligneuse. Pas de fuite apparente
Ouvrage de vidange et de trop-plein	<u>Etat mauvais</u> : maçonneries fissurées
Batardeaux	<u>Bon état</u>
Buse Ø600 mm complémentaire de décharge	<u>Etat mauvais</u> : végétation, maçonneries fissurées, ouvrage non visible en amont
2 buses Ø600 mm au droit du fossé de décharge latéral	<u>Etat mauvais</u> : têtes de buses dégradées et buses en partie ensablées

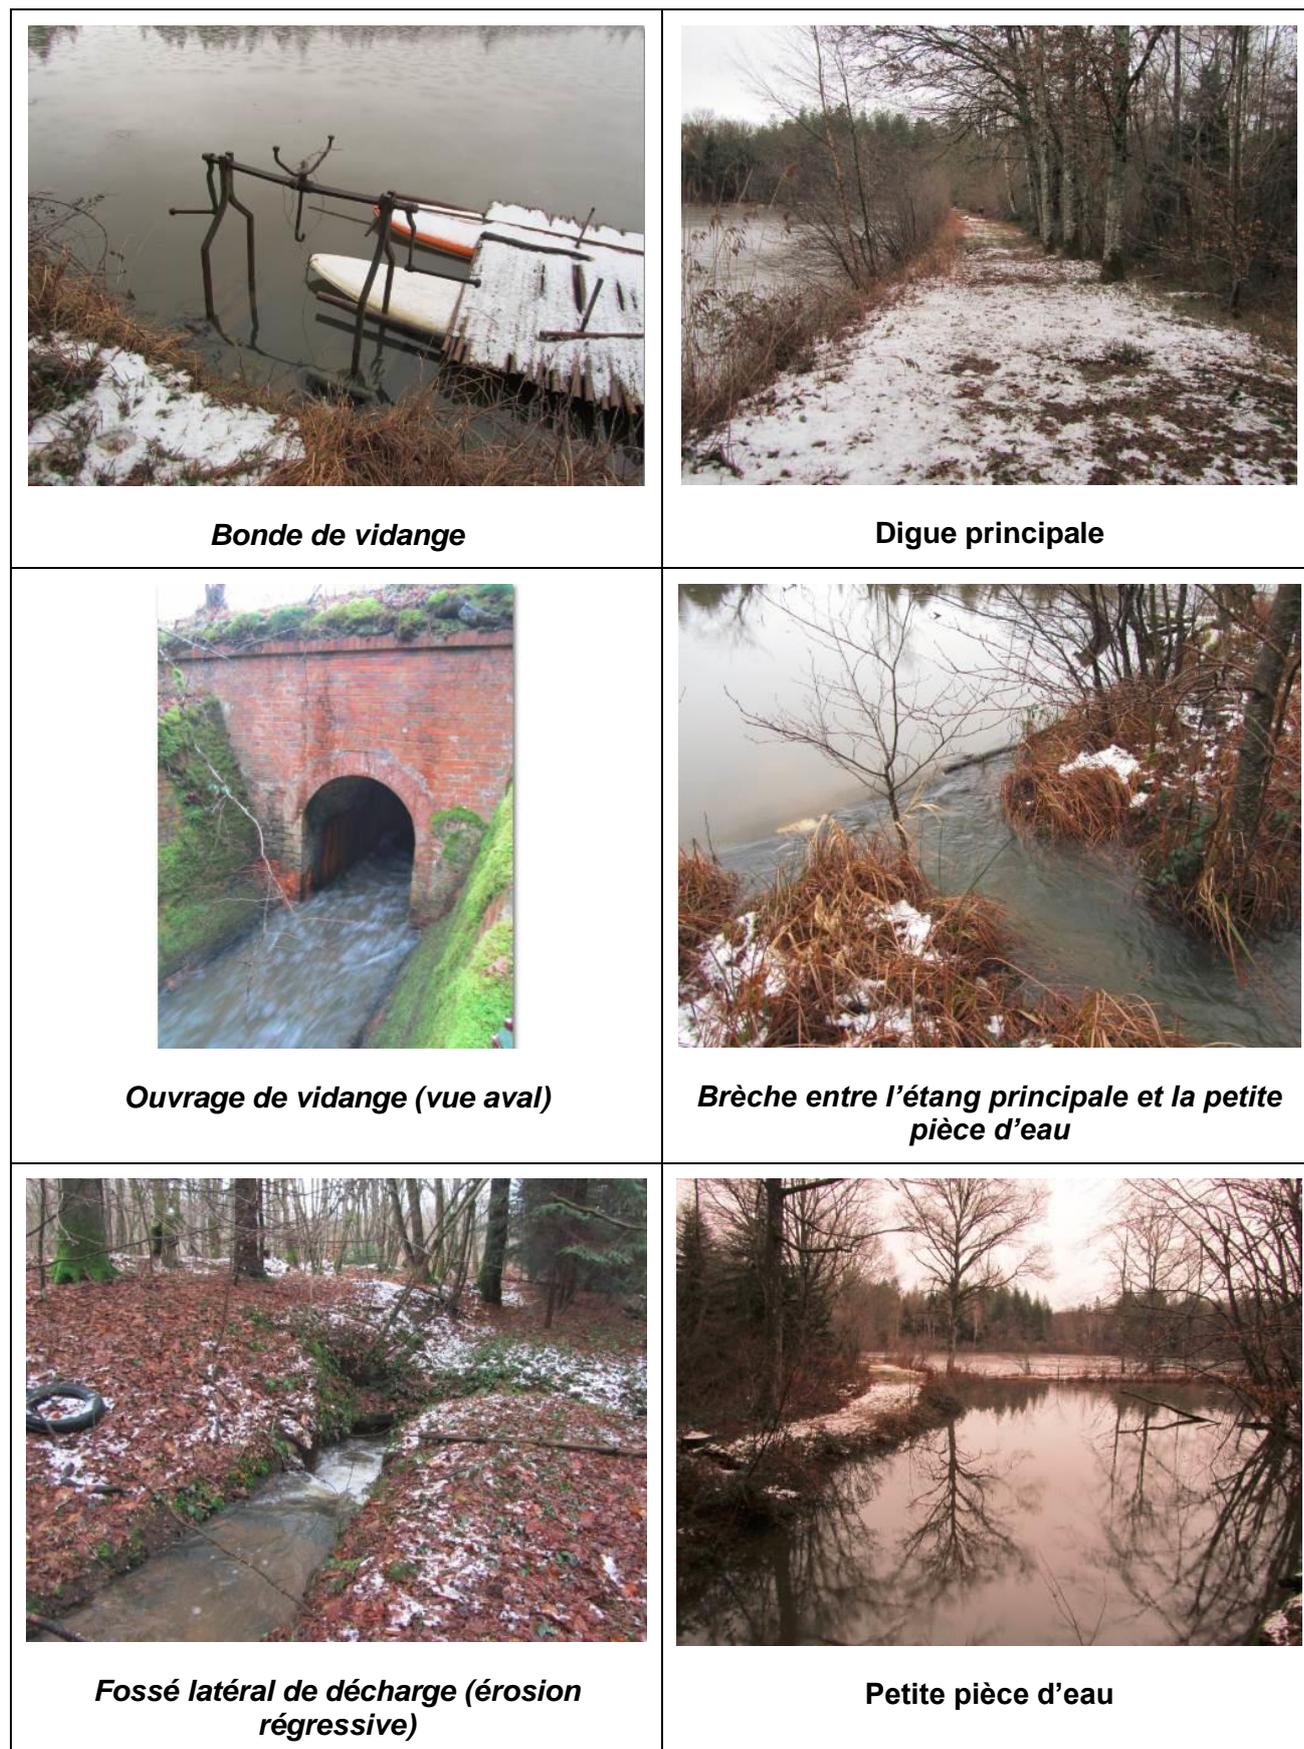
Figure 19 : Photographies de l'étang de la Foresterie

Ouvrages / équipements	Commentaire
Barrage	<u>Etat mauvais</u> : Développement relativement ancien d'une végétation ligneuse. Présence de brèches non stabilisées au droit de la petite pièce d'eau.
Ouvrage de vidange et de trop-plein	<u>Etat moyen</u> : végétation, maçonneries partiellement dégradée au niveau du trop-plein. L'équipement permettant l'ouverture de la bonde est en place. Sa manœuvre apparaît possible.

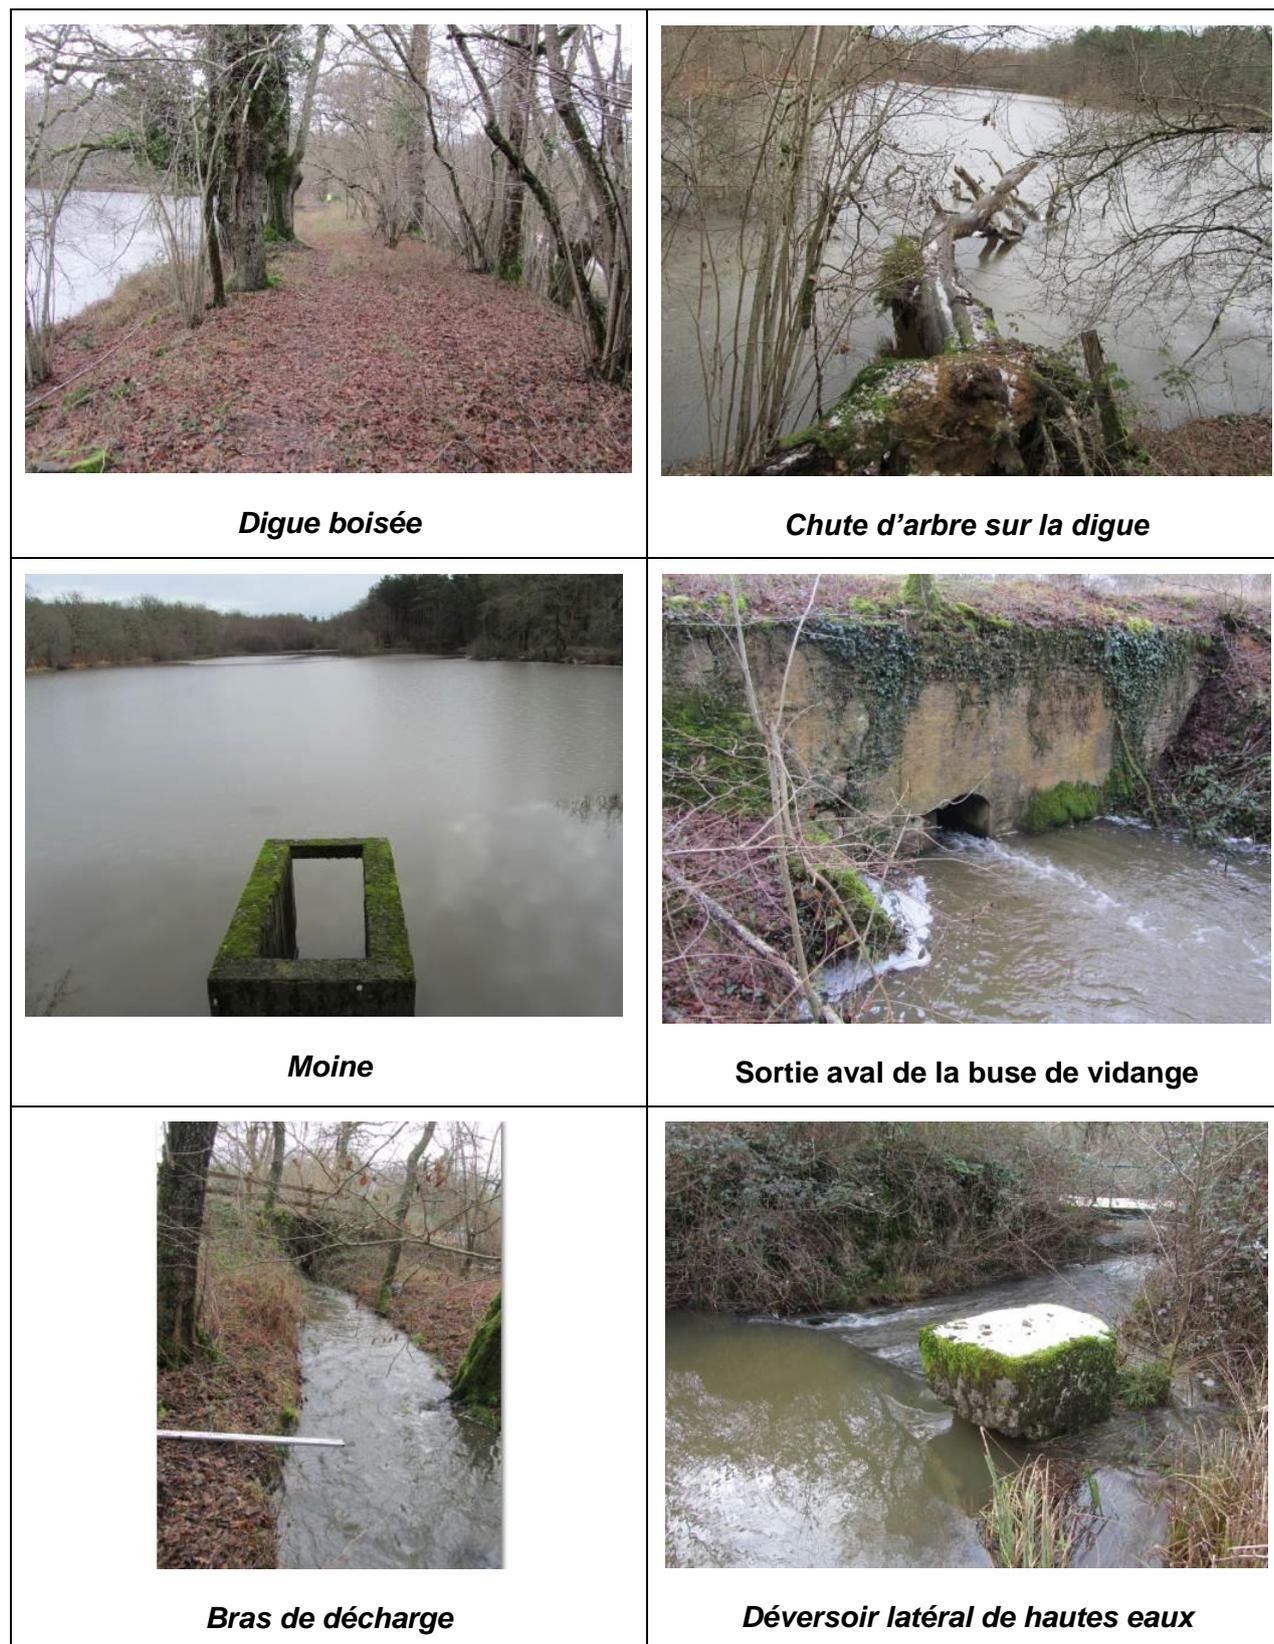
Figure 23 : Photographies de l'Étang des Noues

Ouvrages / équipements	Commentaires
Barrage	<u>Etat mauvais</u> : Développement relativement ancien d'une végétation ligneuse et chutes d'arbres. Toutefois, absence de fuite apparente.
Ouvrage de vidange et de trop-plein	<u>Etat mauvais</u> : Le parement aval de la buse de vidange est largement fissuré. Les équipements de vidange sont manœuvrables mais peu fonctionnels (simple batardeau, absence de passerelle d'accès au moins...)
Déversoir latéral de hautes eaux	<u>Etat mauvais</u> : maçonnerie, grilles, végétation inadaptée.

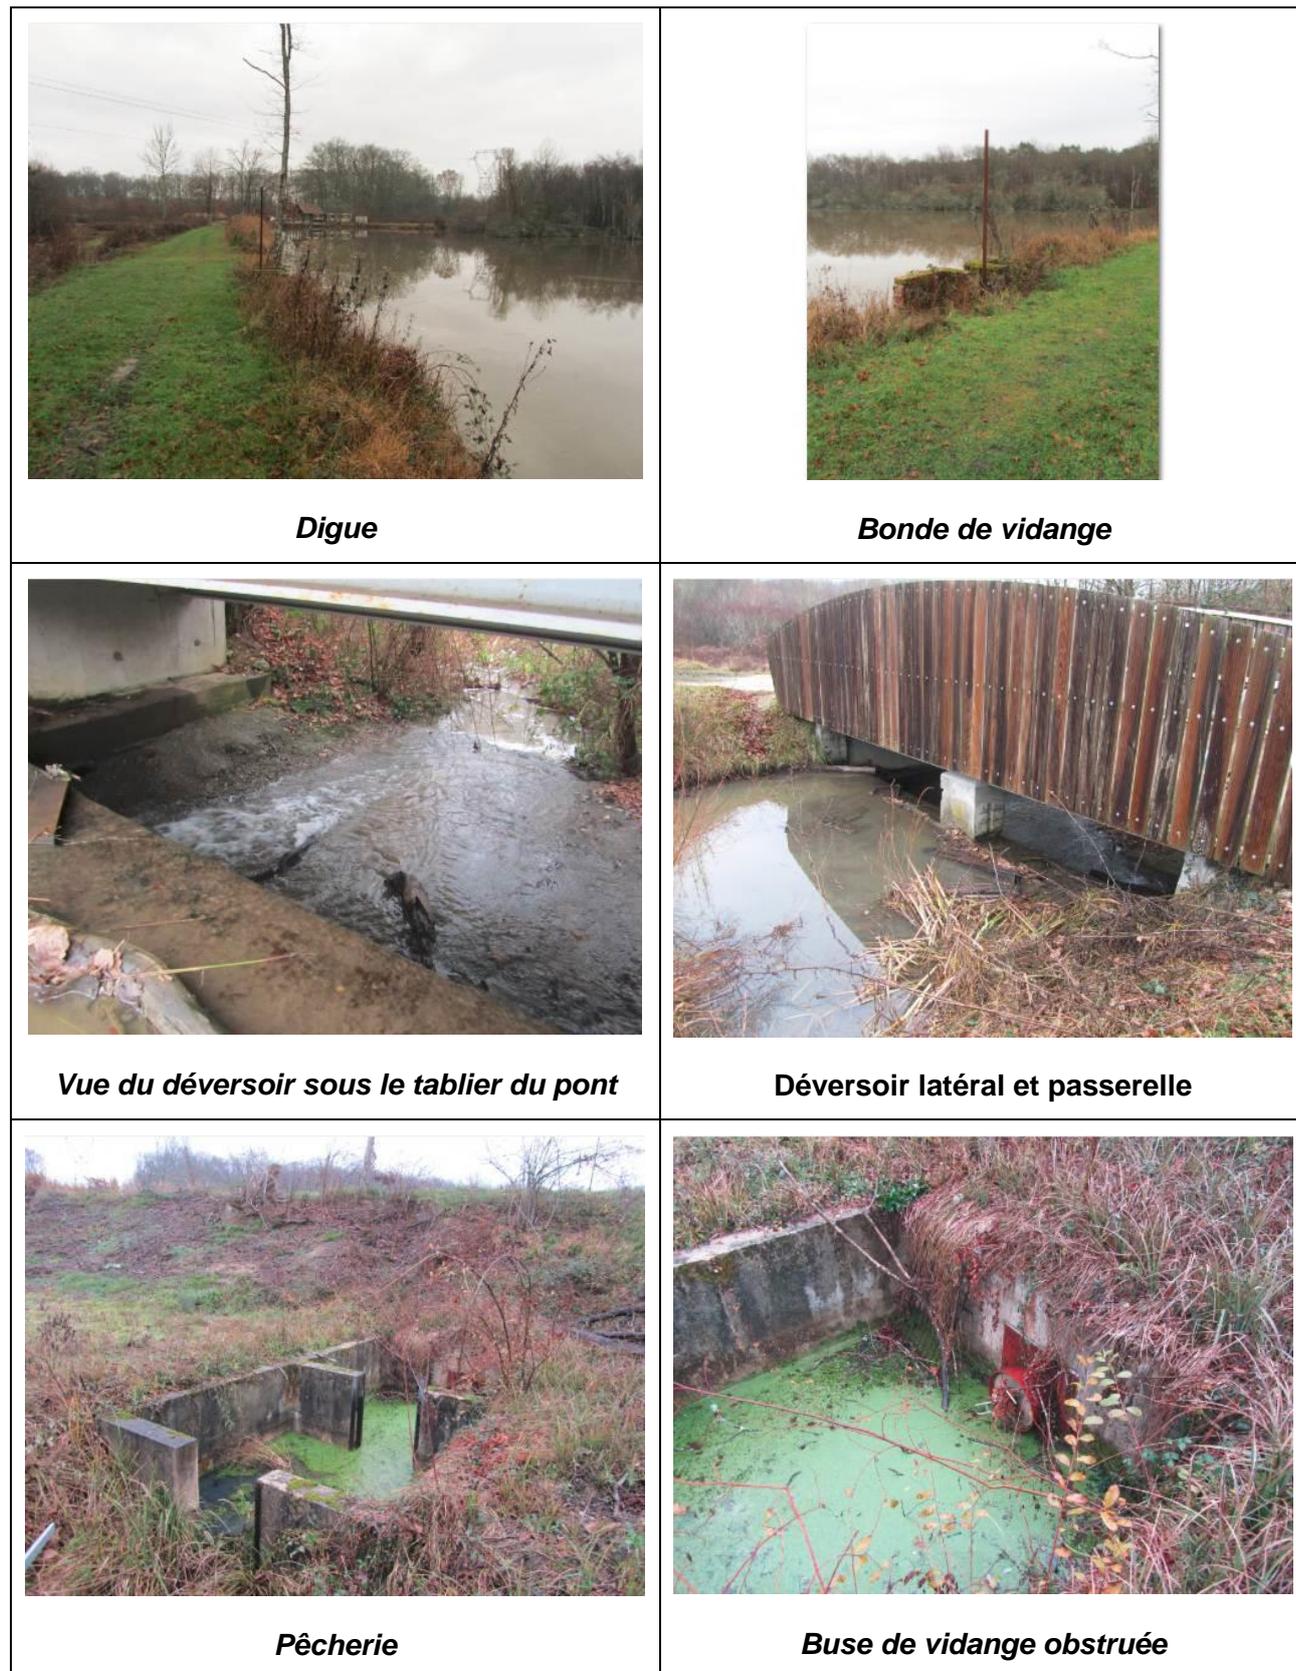
Figure 31 : Photographies de l'Étang Rondet

Ouvrages / équipements	Commentaire
Barrage	<u>Etat moyen</u> : Développement relativement ancien d'une végétation ligneuse. Pas de fuite apparente.
Ouvrage de vidange et pêche	<u>Etat moyen</u> : Végétation, maçonneries, absence de passerelle d'accès...
Déversoir latéral	<u>Bon état</u>

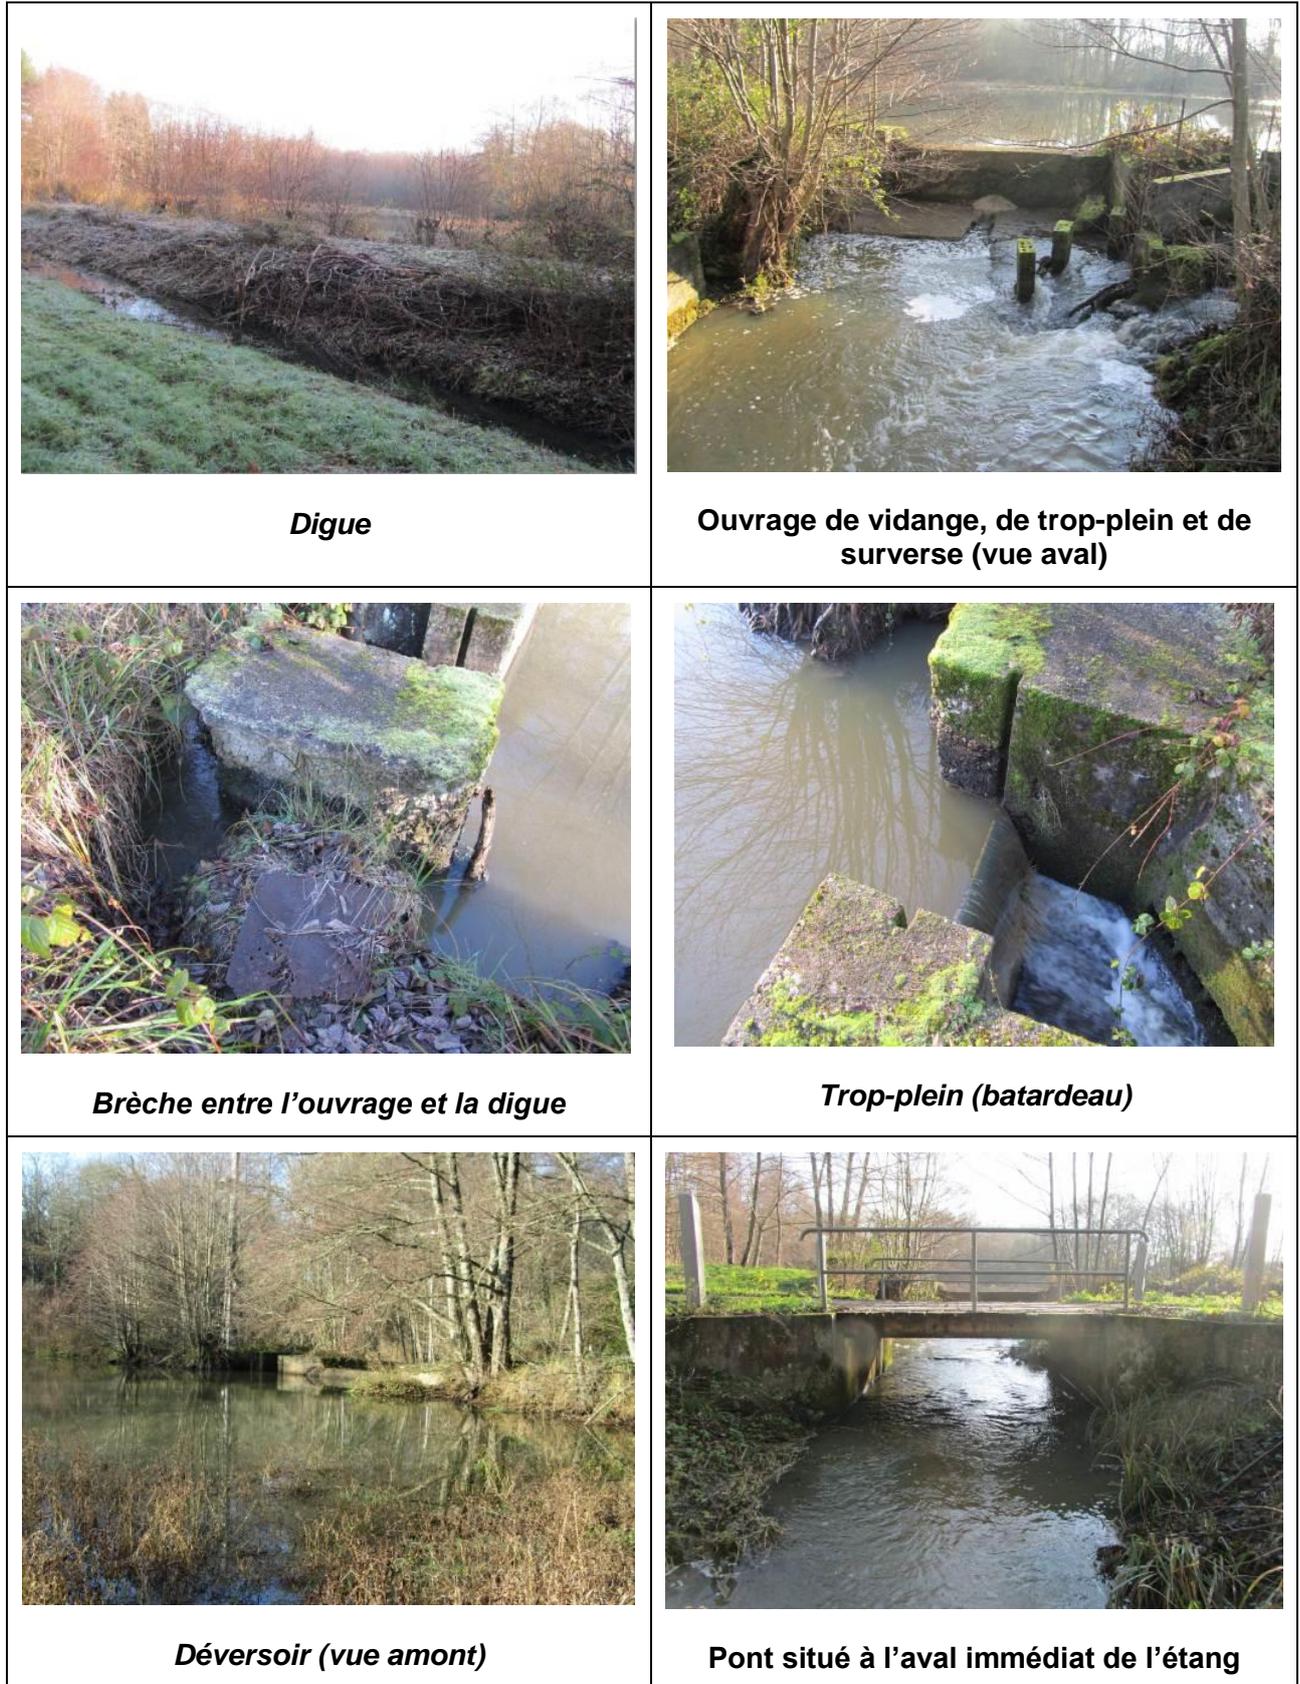
Ouvrages / équipements	Commentaires
Barrage	<u>Etat très mauvais</u> : végétation, présence de renards hydrauliques (terriers de Ragondins)
Ouvrage de vidange, de trop-plein et de surverse	<u>Etat mauvais</u> : présence d'une brèche importante sur le côté sud de l'ouvrage et nombreuses fissures... Les batardeaux du trop-plein sont manœuvrables. La bonde n'est pas visible.

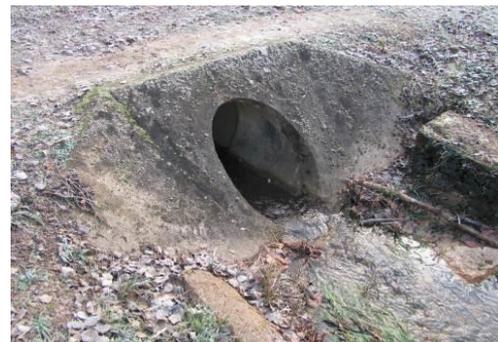
La photographie ci-contre montre **la faiblesse des écoulements** du ruisseau Patouillet-Bertherie en amont de l'étang lors de la visite du 12 décembre 2012.

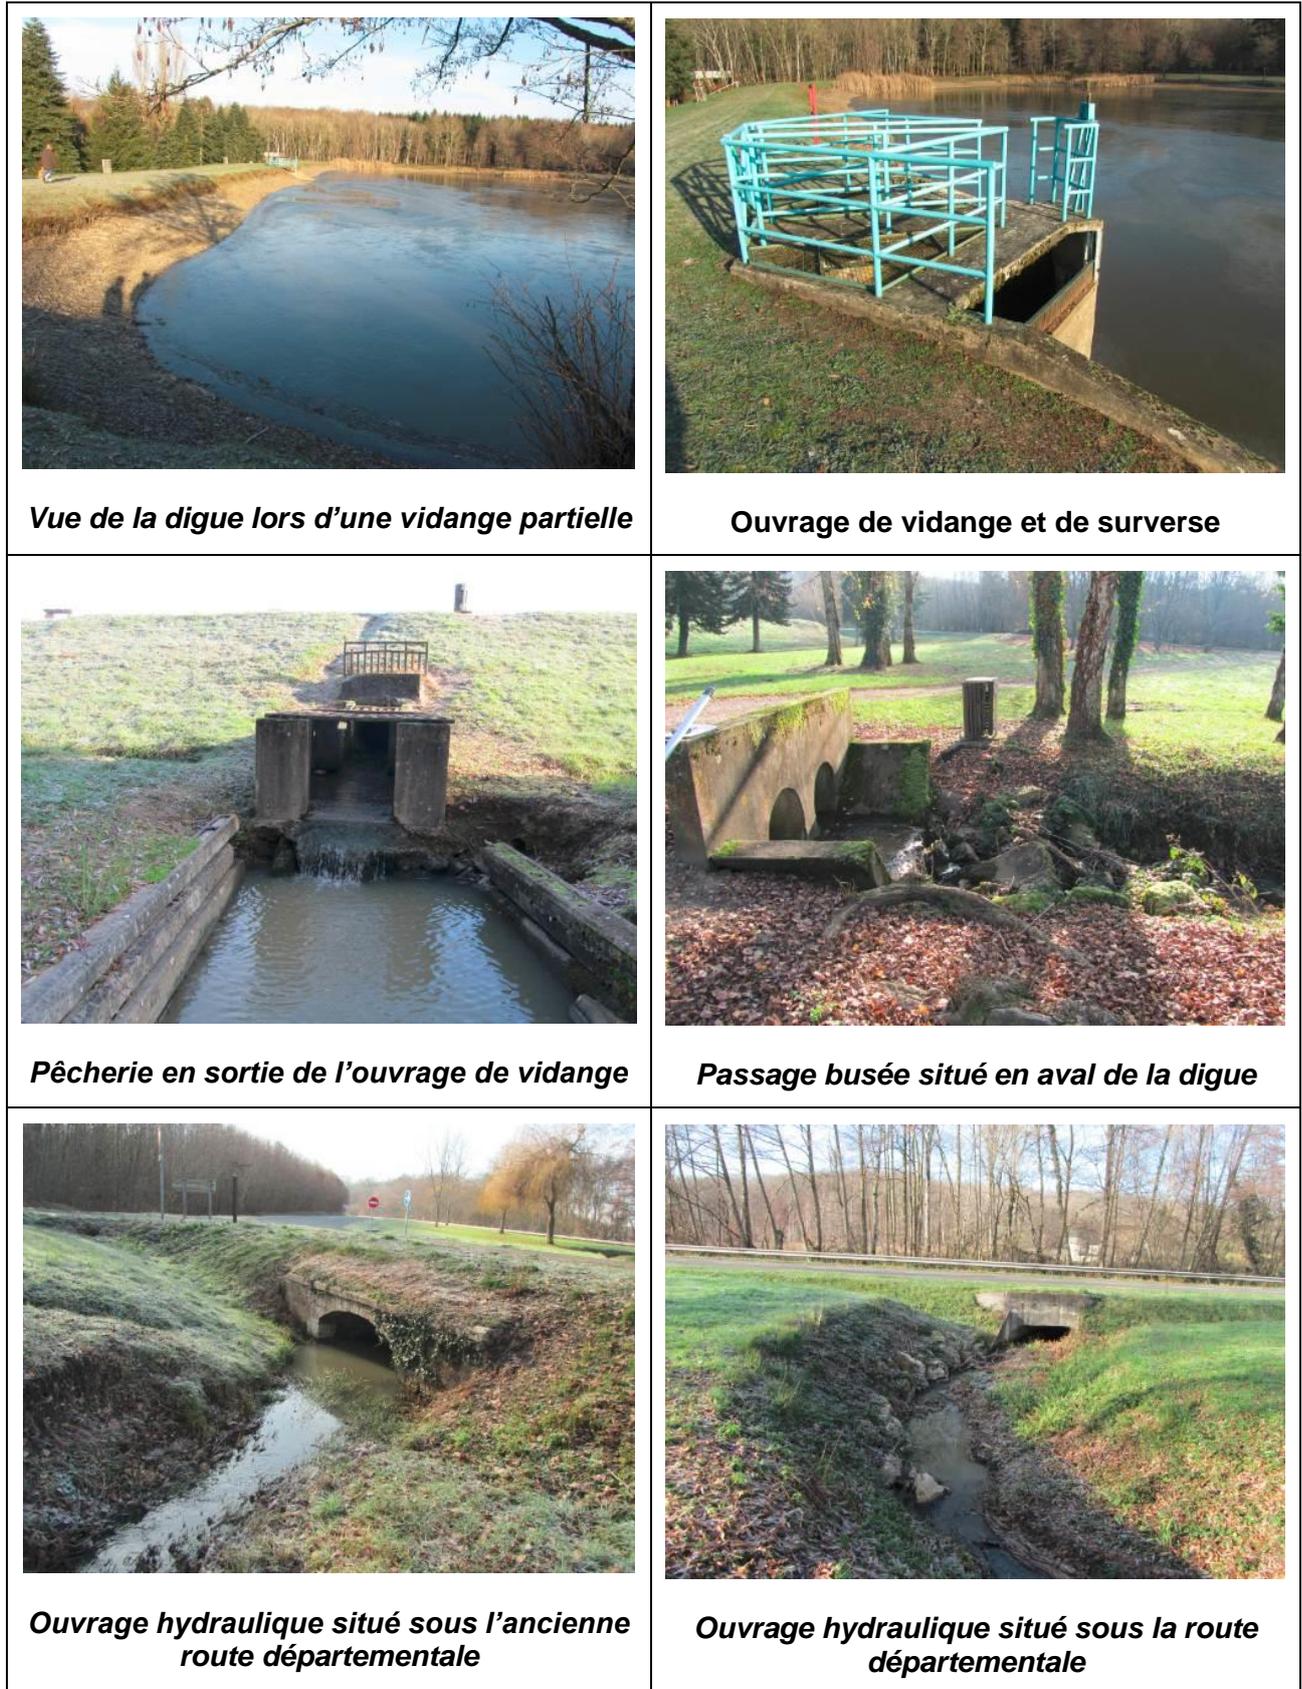
Figure 39 : Photographies de l'Étang communal d'Allogny

L'état général des ouvrages **est bon** hormis le radier de sortie de la pêcherie aval qui est déchaussé. Les équipements et notamment la vanne de vidange sont manœuvrables.

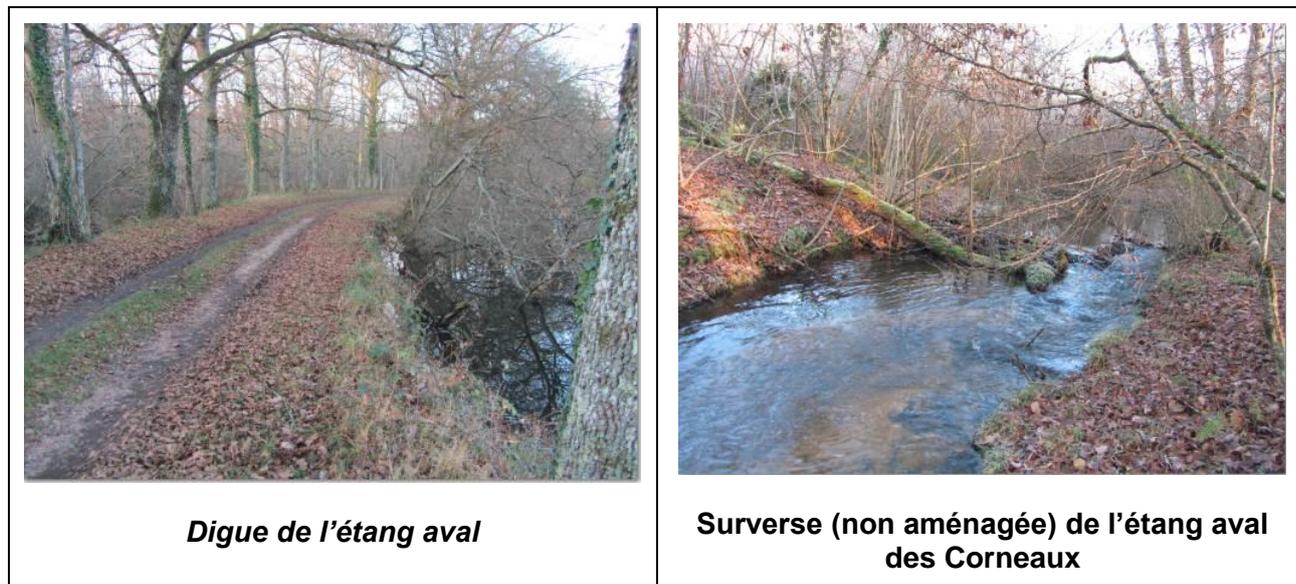
Figure 43 : Photographies de l'Étang aval des Corneaux

Ouvrages / équipements	Commentaires
Barrage	<u>Etat mauvais</u> : Développement relativement ancien d'une végétation ligneuse. Pas de fuite apparente. Erosion marquée du pied de la digue au droit du déversoir latéral.
Ouvrage de vidange et de trop-plein	<u>Etat moyen</u> (végétation) D'après le gestionnaire du site, les ouvrages de vidanges n'ont pas été récemment utilisés et leurs manœuvrabilités ne sont pas connues.
Pêcherie	<u>Etat mauvais</u> : maçonnerie dégradées.
Déversoir latéral	<u>Etat moyen</u> : Risque de dégradation par le développement d'une végétation sur et en bordure de l'ouvrage. L'érosion régressive en aval affouille la partie aval de l'ouvrage sans générer pour l'instant de déstructuration de ce dernier.

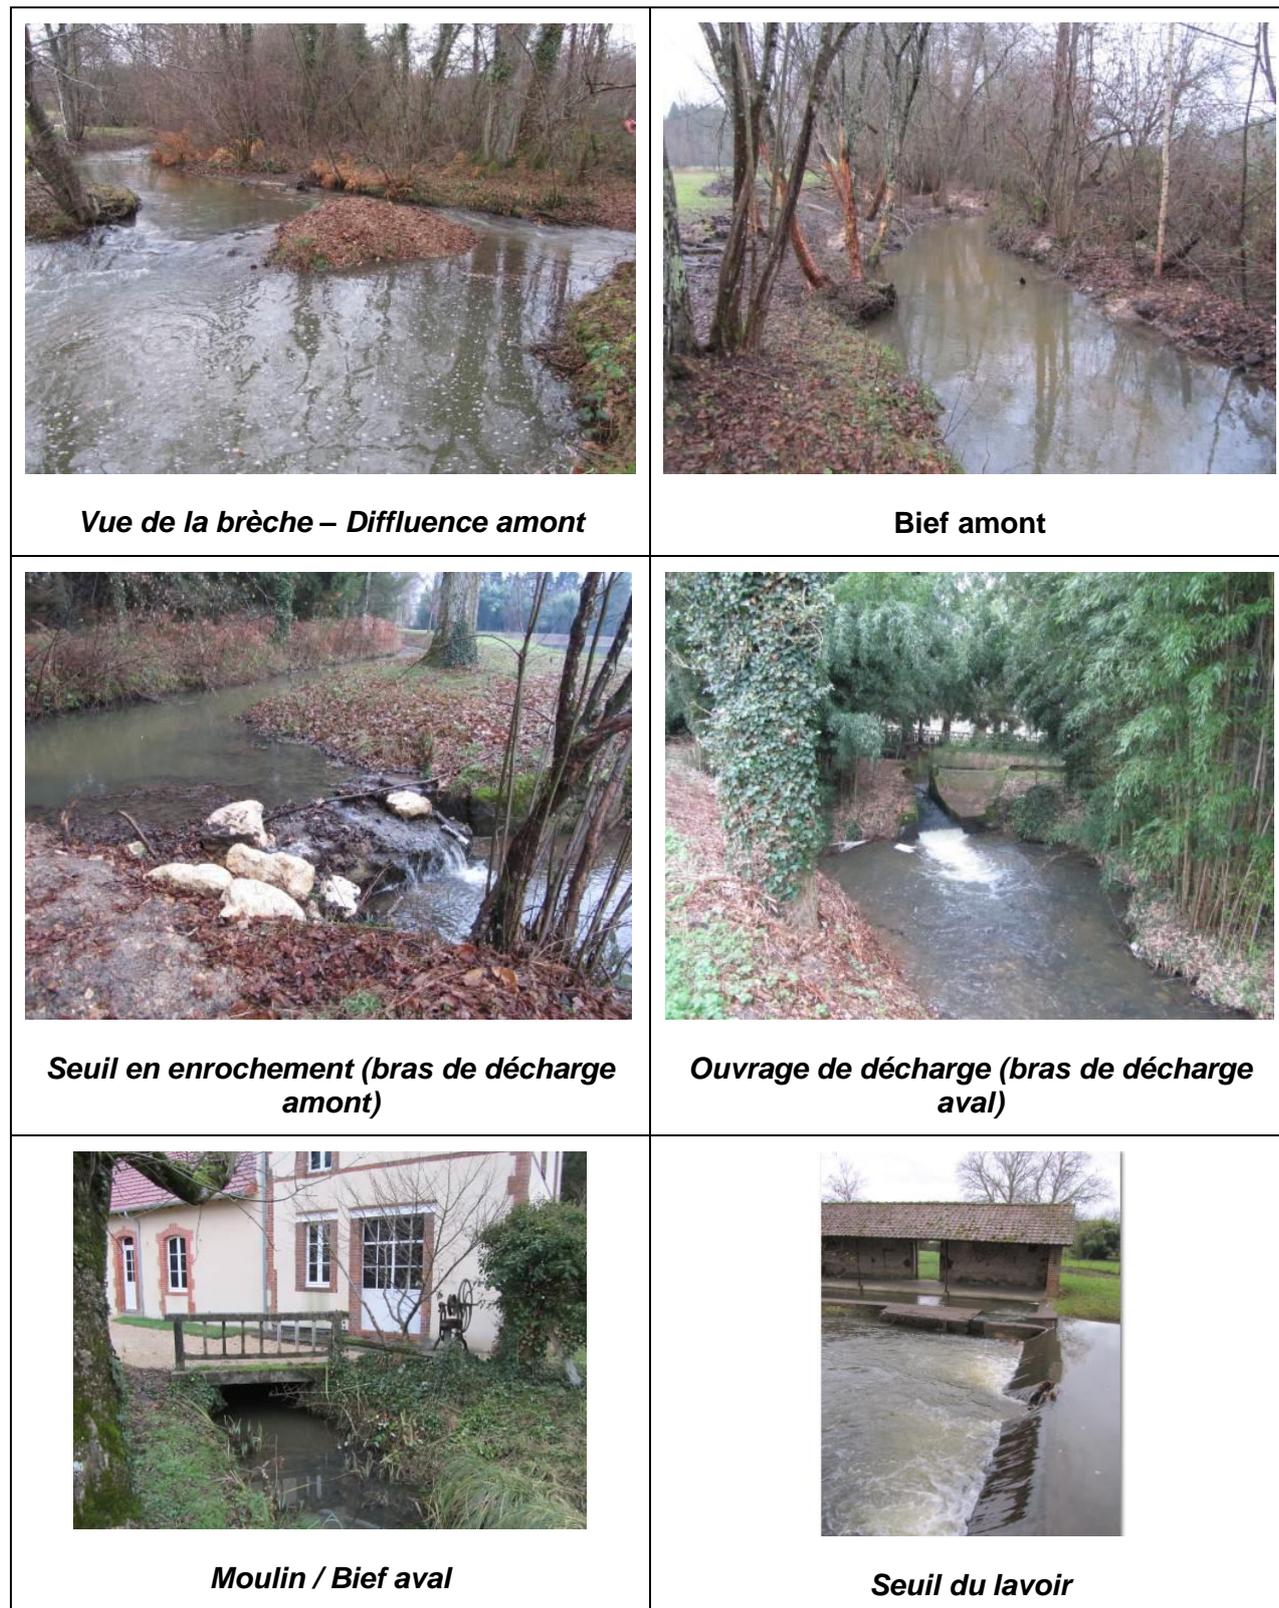
Figure 56 : Photographies du Moulin Gentil

Ouvrages / équipements	Commentaires
Difffluence amont	Plus d'ouvrage existant. Présence d'une large brèche.
Ouvrage de décharge du bief (vanne + déversoir)	<u>Bon état</u> La vanne à crémaillère est récente et manœuvrable.
Seuil du lavoir	Bon état en apparence.
