PROGRAMME DE RESTAURATION DU BARANGEON ET DE SES AFFLUENTS

ETUDE COMPLEMENTAIRE POUR LA RESTAURATION DE LA CONTINUTE ECOLOGIQUE DU BARANGEON ET DE SES AFFLUENTS

Diagnostic (Phase 1) Proposition et comparaison des scénarios d'aménagement (Phase 2)

SYNDICAT INTERCOMMUNAL POUR L'AMÉNAGEMENT DE LA VALLÉE DU BARANGEON

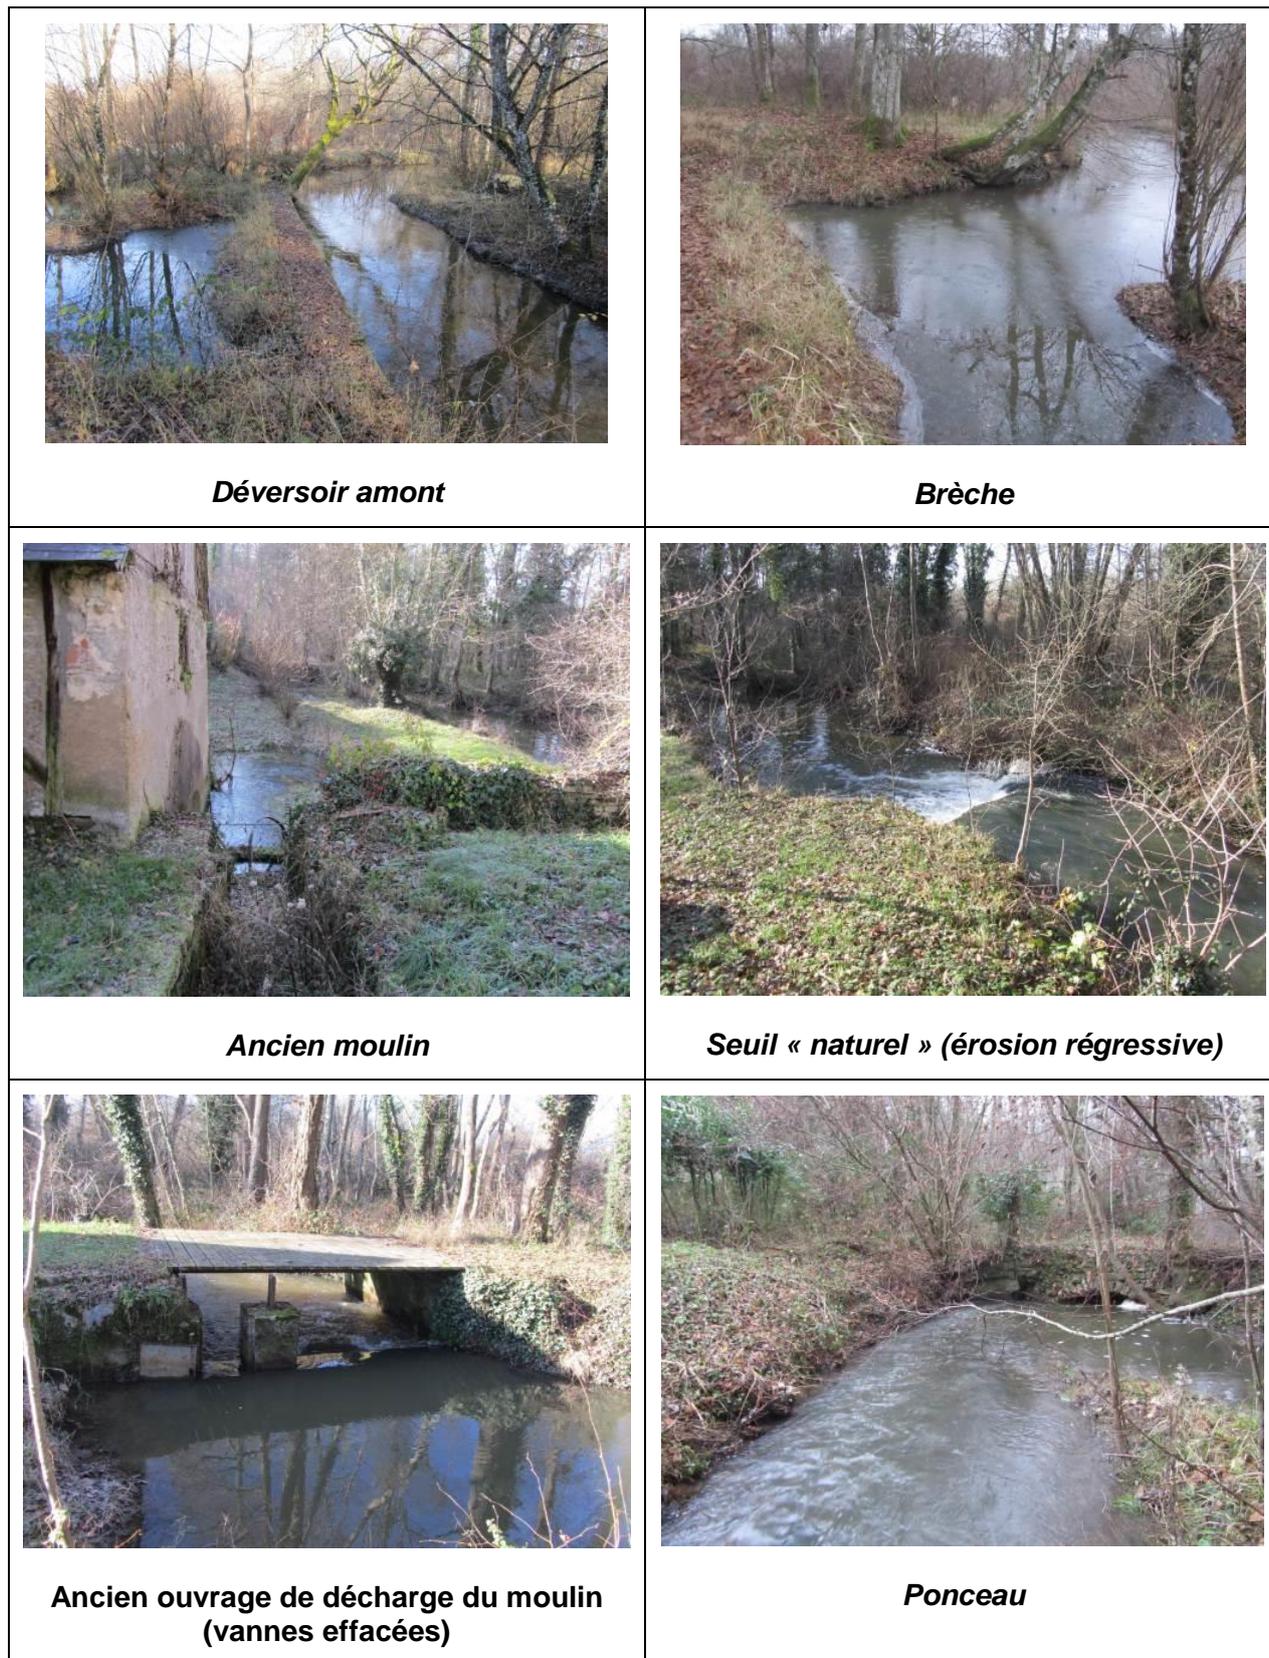
Figure 60 : Photographies du Moulin de Bubelle

L'état général des ouvrages est mauvais. L'ensemble des vannages a été supprimé.

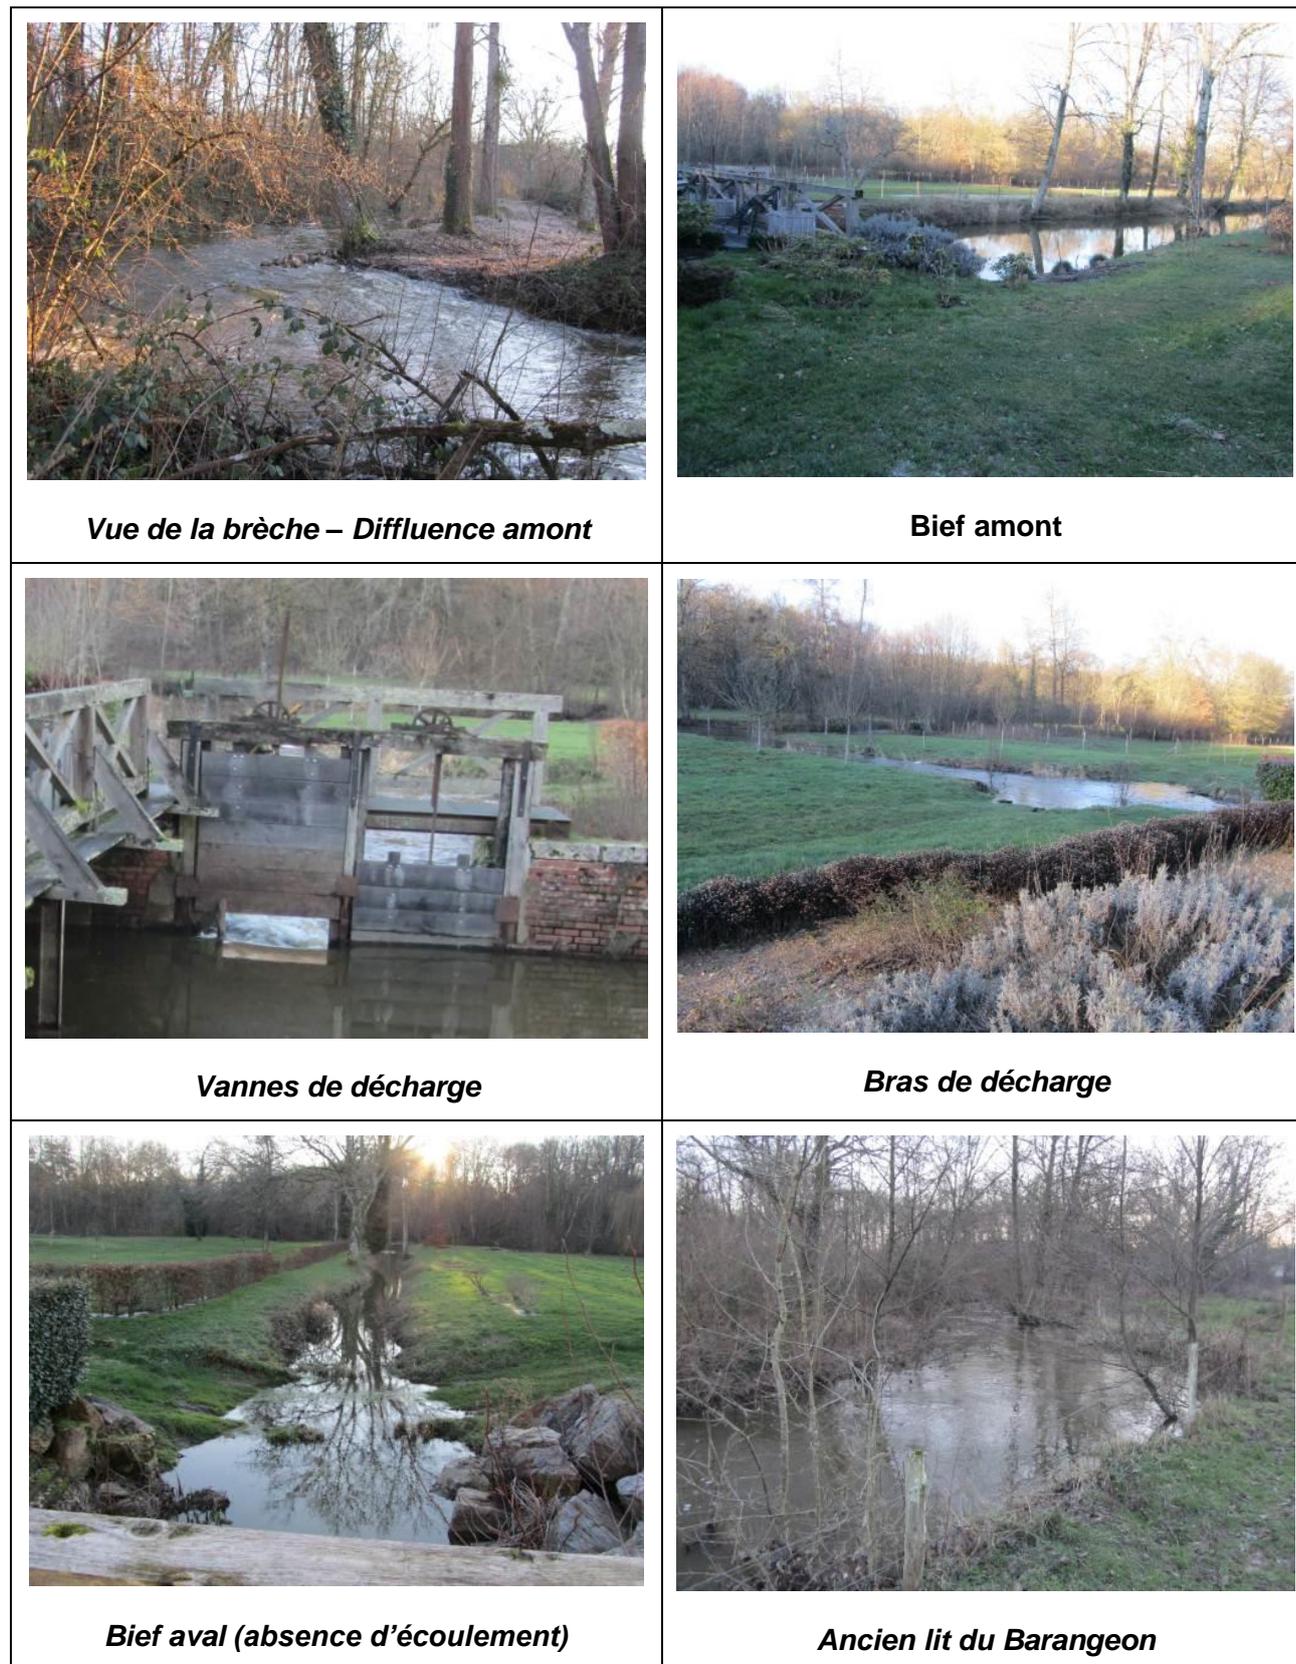
Figure 70 : Photographies du Moulin de Monthion

Ouvrages / équipements	Commentaires
Diffluence amont	Présence d'une large brèche.
Ouvrage de décharge du bief (vannes)	<u>Etat correct</u> Les vannes sont manœuvrables.
