# LE MOULON et ses affluents

## Diagnostic du bassin versant selon la méthode REH

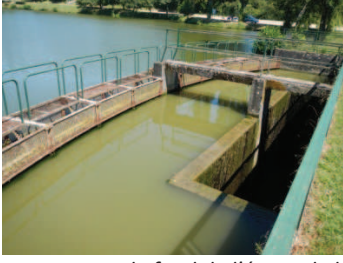
</div> <p align="center"> <i>Succession d'étangs sur le ruisseau des Sandins</i>      <i>Retenue d'eau en amont de l'étang de la Salle</i> </p>	<p style="writing-mode: vertical-rl; transform: rotate(180deg);"><b>CONTINUITE</b></p>	<p><b>Altération forte de la continuité longitudinale</b> sur la portion amont du cours d'eau principal et sur la quasi-totalité des affluents, due à la présence d'étangs au fil de l'eau. <b>Altération moyenne de la continuité latérale localisée</b> au niveau des affluents recalibrés ou présentant des successions d'étangs artificiels et aménagés.</p> <div style="display: flex; justify-content: space-around;">

</div> <p align="center"> <i>Surverse et vanne de fond de l'étang de la Salle</i>      <i>Aval de l'étang de St Georges-sur-Moulon</i> </p>
