SYNDICAT INTERCOMMUNAL DE LA VALLÉE DE L'YÈVRE (SIVY)

ÉTUDE POUR LA RESTAURATION DE LA CONTINUITÉ ÉCOLOGIQUE DE L'YÈVRE MÉDIAN

Août 2019

Fiche de site - Barrage D

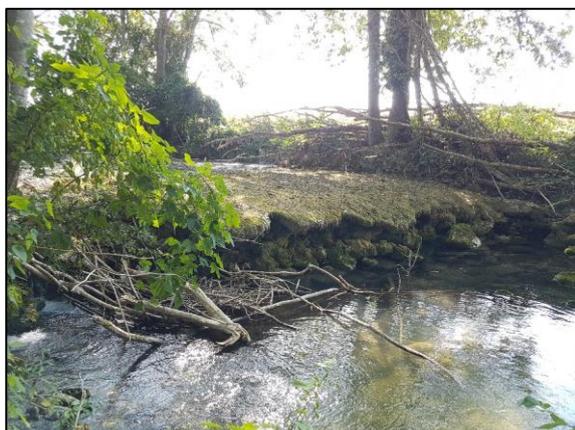
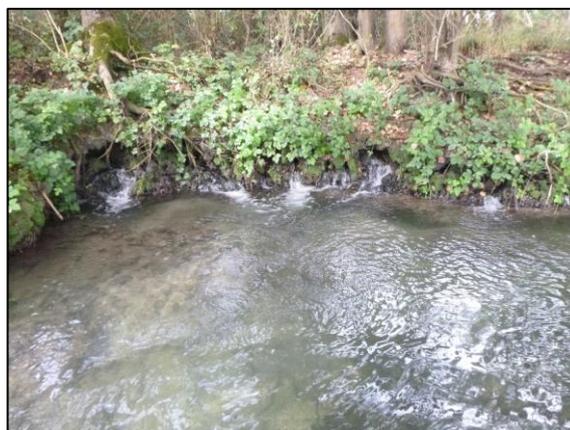
L'ouvrage est en mauvais état. Il fait état de nombreuses fissures, d'un affouillement aval, de désolidarisation de blocs, de renards hydrauliques et d'infiltrations. Un empiétement sur l'ouvrage de la végétation et des systèmes racinaires de la ripisylve proche est également observé. La carapace béton en partie basse du parement aval a disparu, laissant apparents les blocs constituant l'ouvrage.

De nombreux renards hydrauliques sont également observés en rive droite de l'ouvrage. Ces derniers prennent naissance en rive gauche du bras de l'Yèvre après la diffluence située quelques dizaines de mètres en amont du seuil et se rejettent dans le GCDD depuis la pointe rive droite de l'ouvrage jusque plusieurs dizaines de mètres en aval. Ces renards dérivent une part non négligeable du débit de l'Yèvre, notamment en période de basses eaux.

Présence d'une fosse à l'aval du seuil avec une érosion localisée en rive droite.

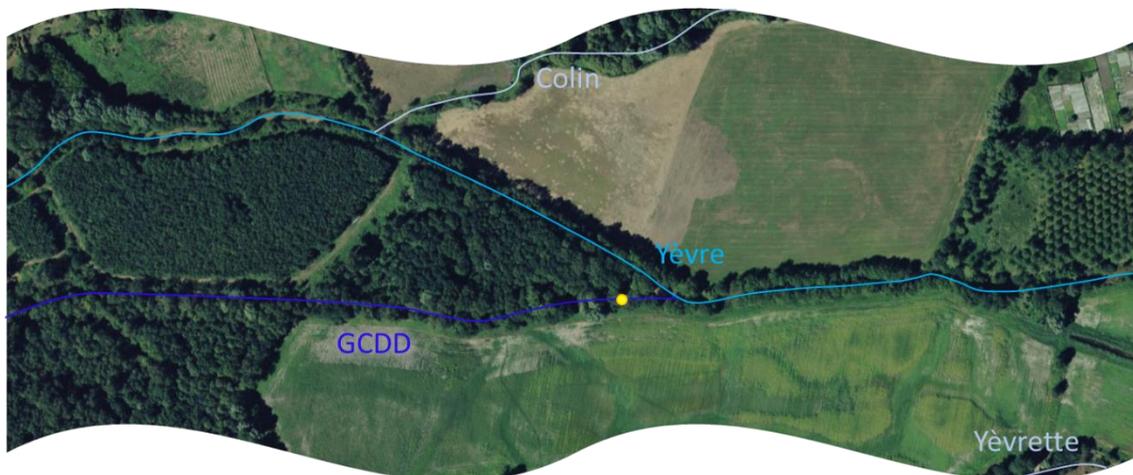
Figure 3 : Vue aérienne du réseau hydrographique sur le site

La confluence entre le Colin et l'Yèvre se situe trois cents mètres en aval du point de répartition créé par le barrage. L'arrivée des eaux issues des marais de Saint-Germain-du-Puy se trouve juste avant cette confluence.

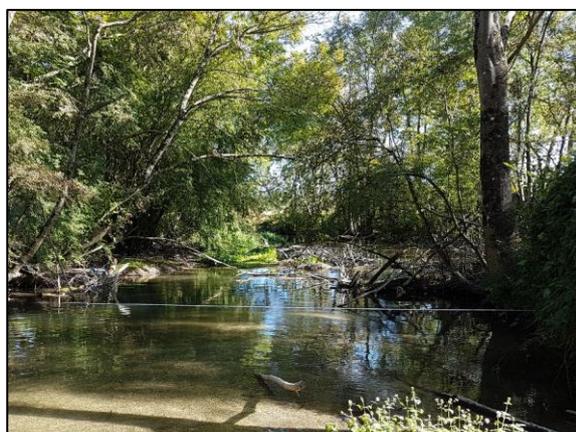
Embâcle au niveau de la diffifluence
Vue aval => amont depuis l'Yèvre

Des embâcles conséquents sont présents en divers endroits : contre l'îlot central de la diffifluence, en aval de l'ouvrage en rive droite... Malgré l'utilité pour la vie aquatique locale de ces enchevêtrements, leur importance, ici, peut avoir des conséquences hydrauliques peu souhaitables.

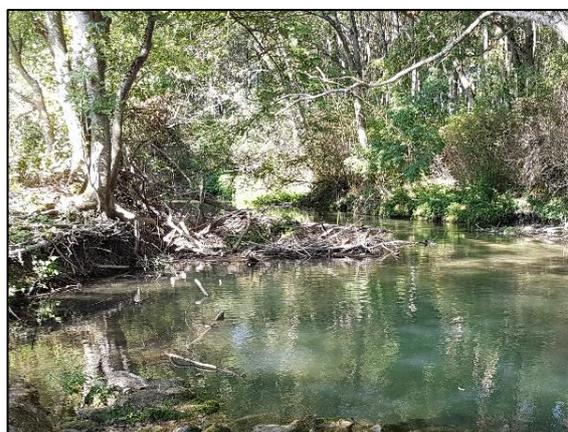
Embâcle à l'aval du barrage D
Vue amont => aval depuis le seuil

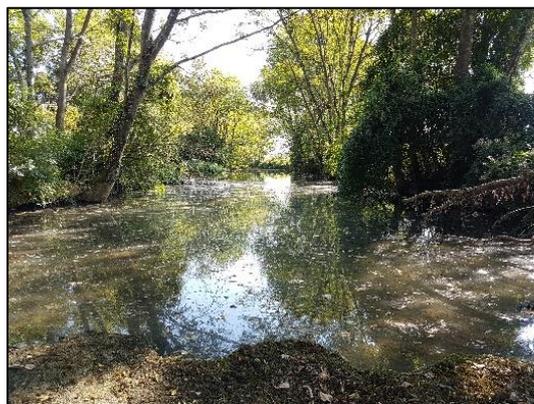
À l'amont du seuil, les berges ont une hauteur de 1 à 1,50 m. Elles sont naturelles et verticales, maintenues par le système racinaire. Par endroit, elles présentent des signes d'affouillement.

En rive droite, la ripisylve est dense et composée des trois strates ; elle empiète sur le lit.

En rive gauche, la ripisylve, toujours dense, est composée d'un cordon d'arbres espacés sous lesquels poussent les deux autres strates herbacée et arbustive.

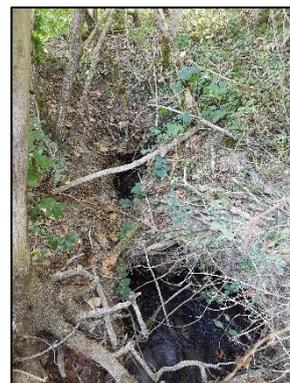
En aval du seuil, les berges sont plus hautes pouvant atteindre deux mètres. Elles ont les mêmes caractéristiques qu'à l'amont. Il en est de même pour la ripisylve.

Il est à noter la présence de nombreux renards hydrauliques en rive droite qui assurent un transfert de débit non négligeable depuis l'Yèvre.

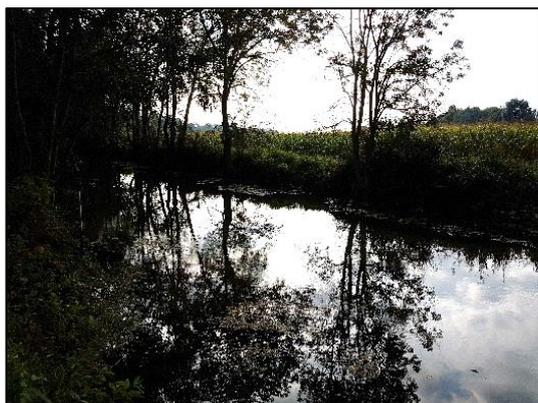
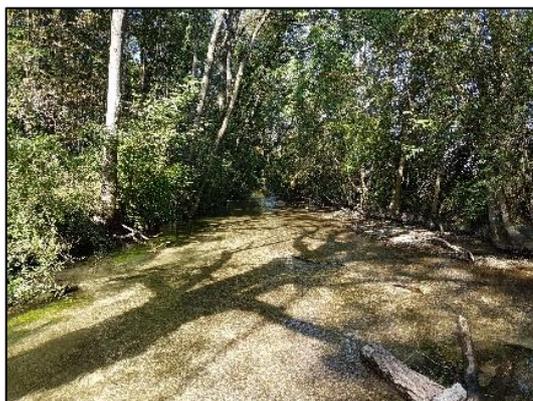
En amont de la diffluence, les berges sont également hautes d'environ 1 à 1,50 m. Naturelles et verticales, maintenues par le système racinaire. Excepté quelques zones composées uniquement d'herbacées, la ripisylve des deux rives est relativement identique, constituée d'un cordon d'arbres espacés sous lesquels poussent les deux autres strates.

En aval de la diffluence, on retrouve les mêmes caractéristiques que sur le GCDD avec les rives droite et gauche inversées.

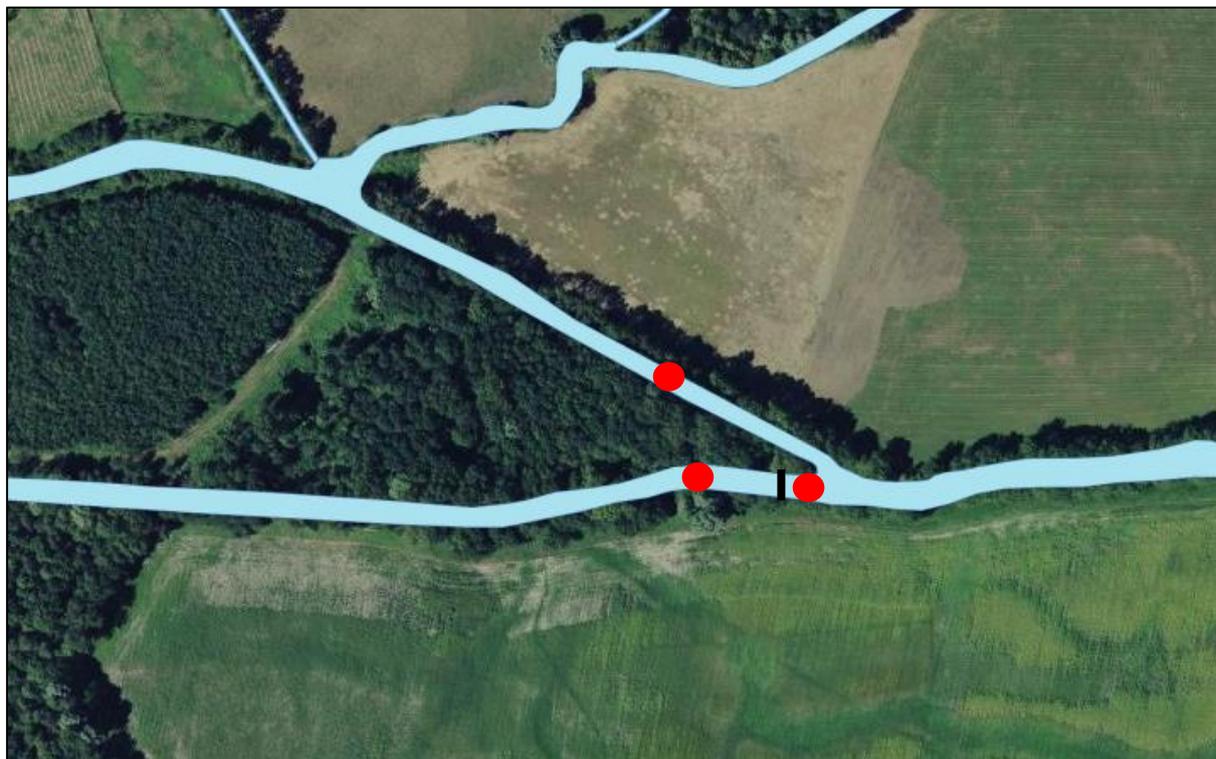
Figure 4 : Localisation des points de prélèvement de sédiments effectués sur le site

Plusieurs prélèvements ont été réalisés sur le site : sur le GCDD à l'amont et à l'aval du déversoir ainsi que sur l'Yèvre, à l'aval de la diffluence et de la zone de renards vers le GCDD.

Le plan ci-dessous situe l'emplacement de ces différents échantillons.

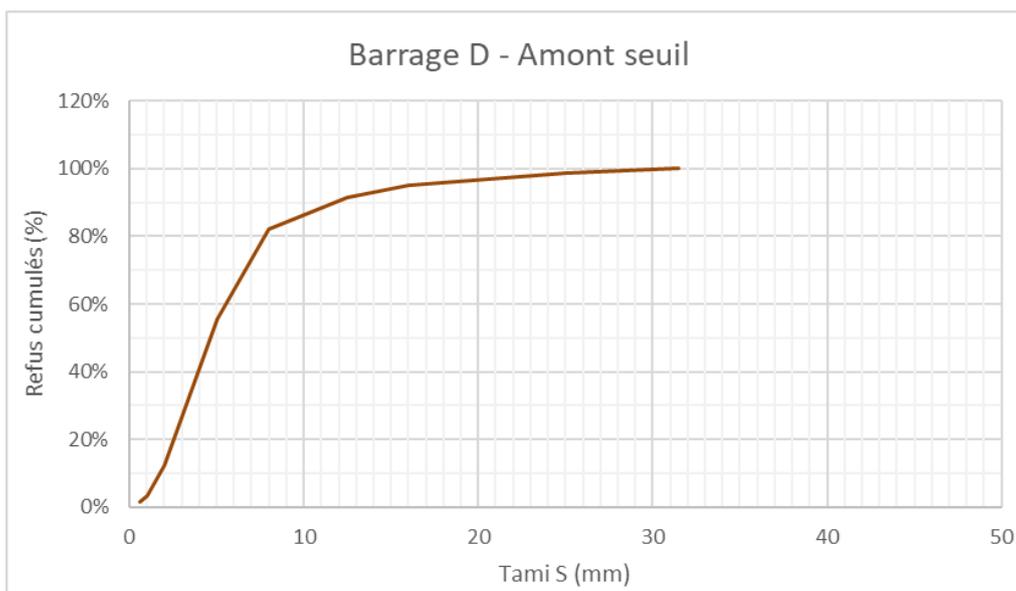
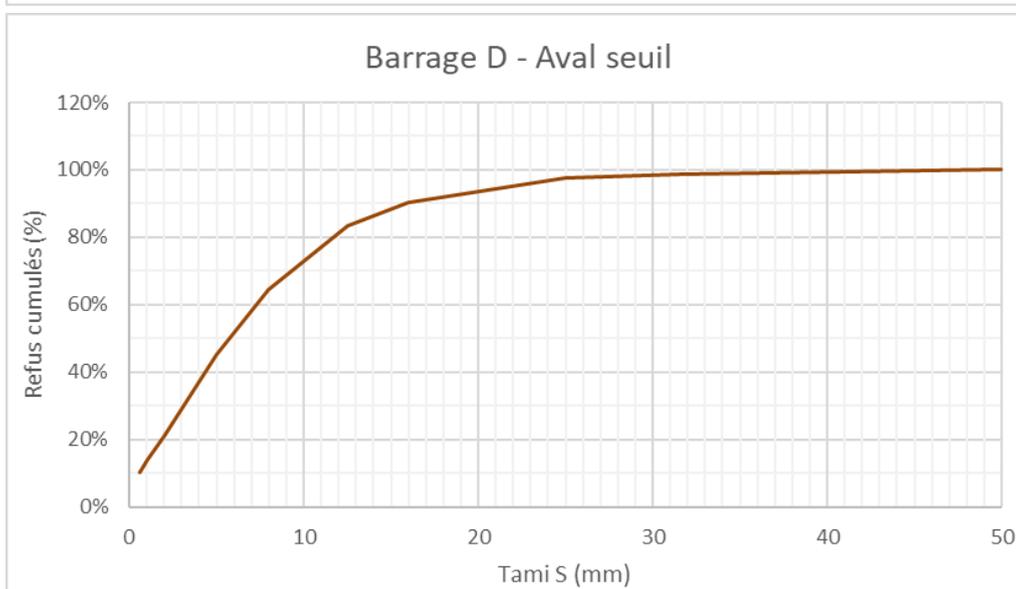
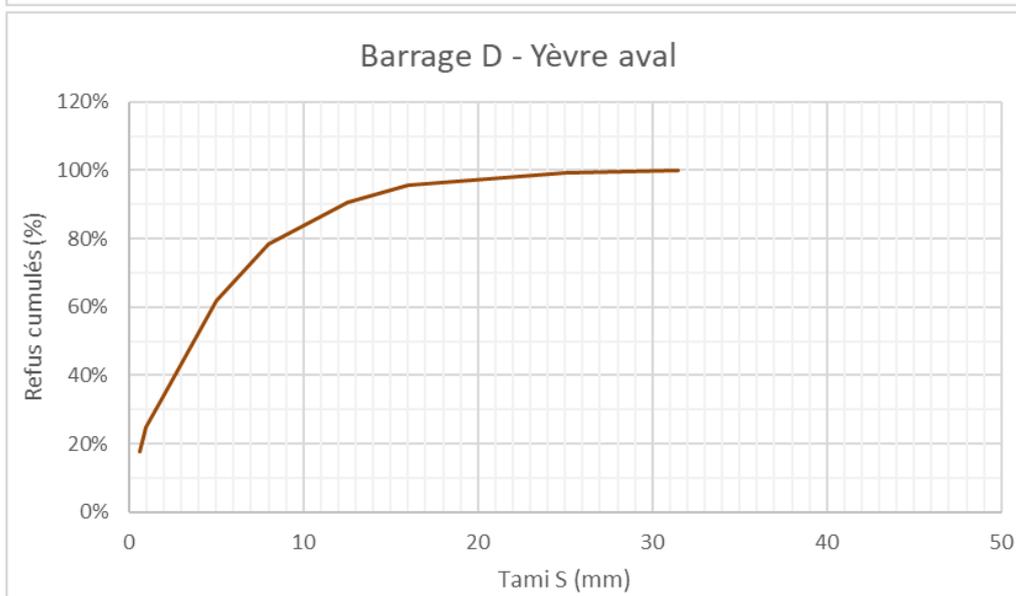
Figure 5 : Courbes granulométriques issues des prélèvements de sédiments effectués sur site

Les proportions de classes granulométriques observées en aval de l'ouvrage sur le GCDD ou le bras de l'Yèvre sont globalement similaires.

Le prélèvement en amont du seuil révèle une forte proportion de sédiments de calibre 2 à 5 mm et peu de sédiments très fins. Ceci peut s'expliquer par la proximité du prélèvement effectué avec le seuil. En amont, le fond du lit se trouve à quelques dizaines de centimètres de la crête de seuil, favorisant le départ des sédiments les plus fins lors de l'augmentation des débits.

Ces graphiques révèlent un d50 de 4,5 mm à l'amont du seuil, 5,5 mm à l'aval du seuil et 3,5 mm sur l'Yèvre.

Ces valeurs sont toutefois à considérer avec précaution. En effet, les prélèvements effectués n'ont pas permis de collecter les classes de sédiments de plus gros diamètres largement observées par endroits sur l'ensemble des tronçons (cailloux, galets et petits blocs).

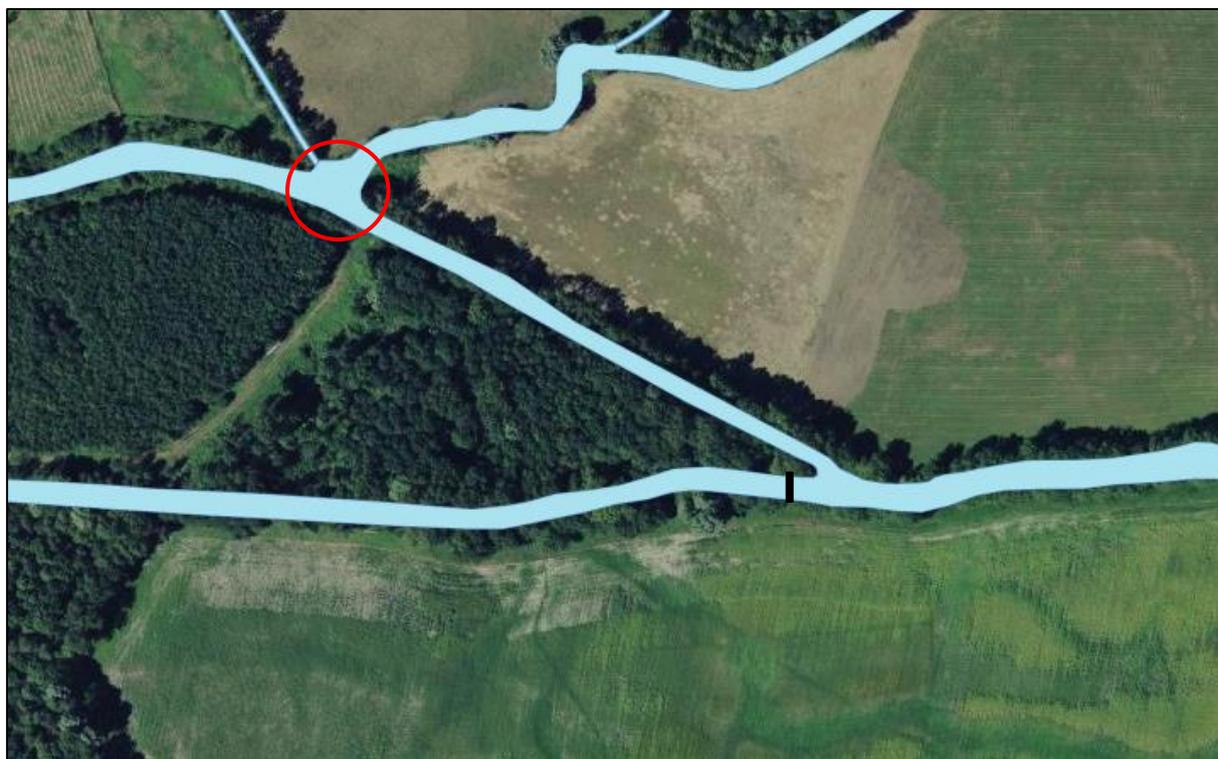
Figure 6 : Zone d'envasement constaté à la confluence avec le Colin sur le site

À noter qu'un envasement important a été constaté au niveau de la confluence avec le Colin (voir figure ci-dessous).

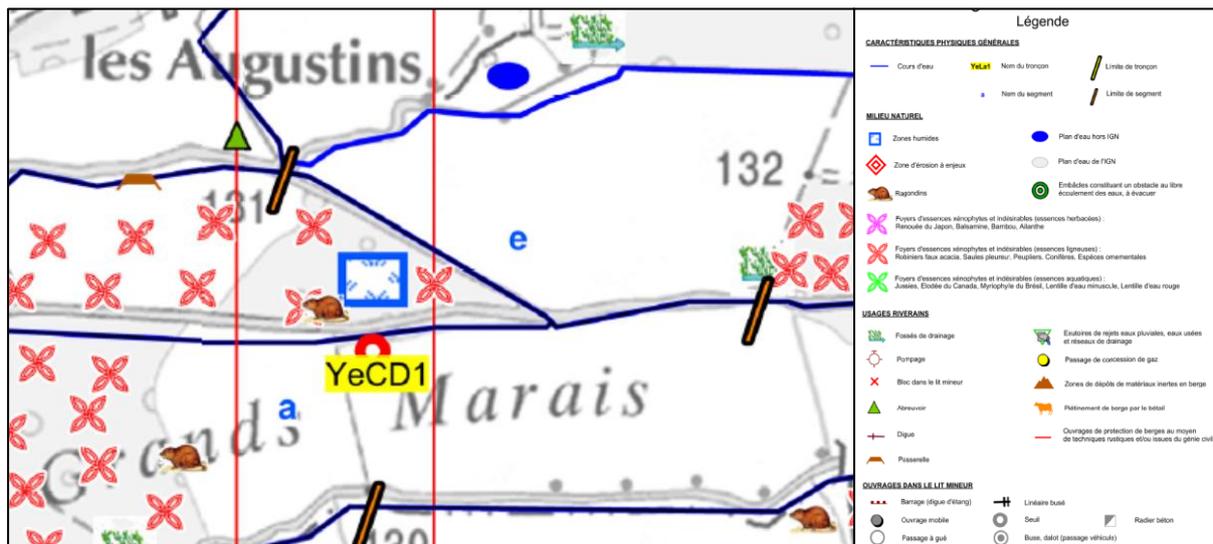
Figure 7 : Diagnostic de l'état des abords du barrage D en 2012 (Source : Étude EgisEau)

Les deux principales évolutions depuis 2012 sont la présence des embâcles ainsi que les renards hydrauliques non négligeables en rive droite à l'aval du seuil.

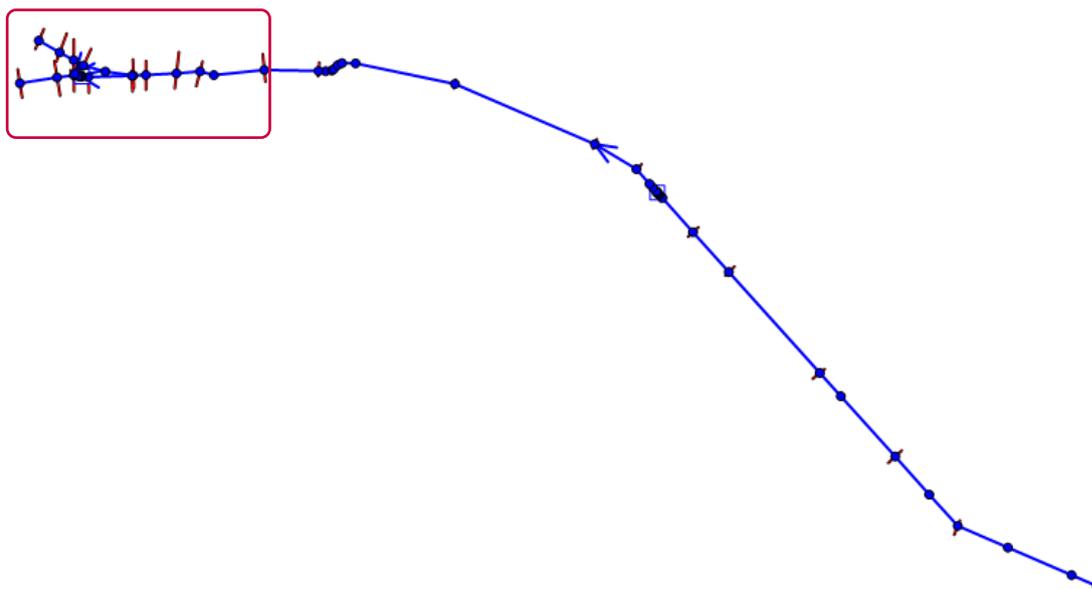
Figure 11 : Schéma du modèle Mike des sites du Val d'Yèvre et du barrage D, encadré en rouge

L'intégration des levés topographiques dans le logiciel Mike Hydro River permet de réaliser une modélisation hydraulique pour chaque régime hydrologique.

Afin de mieux prendre en compte les influences entre les sites du Val d'Yèvre et du barrage D ainsi que pour anticiper la phase d'assemblage des sites nécessaire à la création du modèle global de la vallée, ces deux sites ont été modélisés d'un seul tenant.

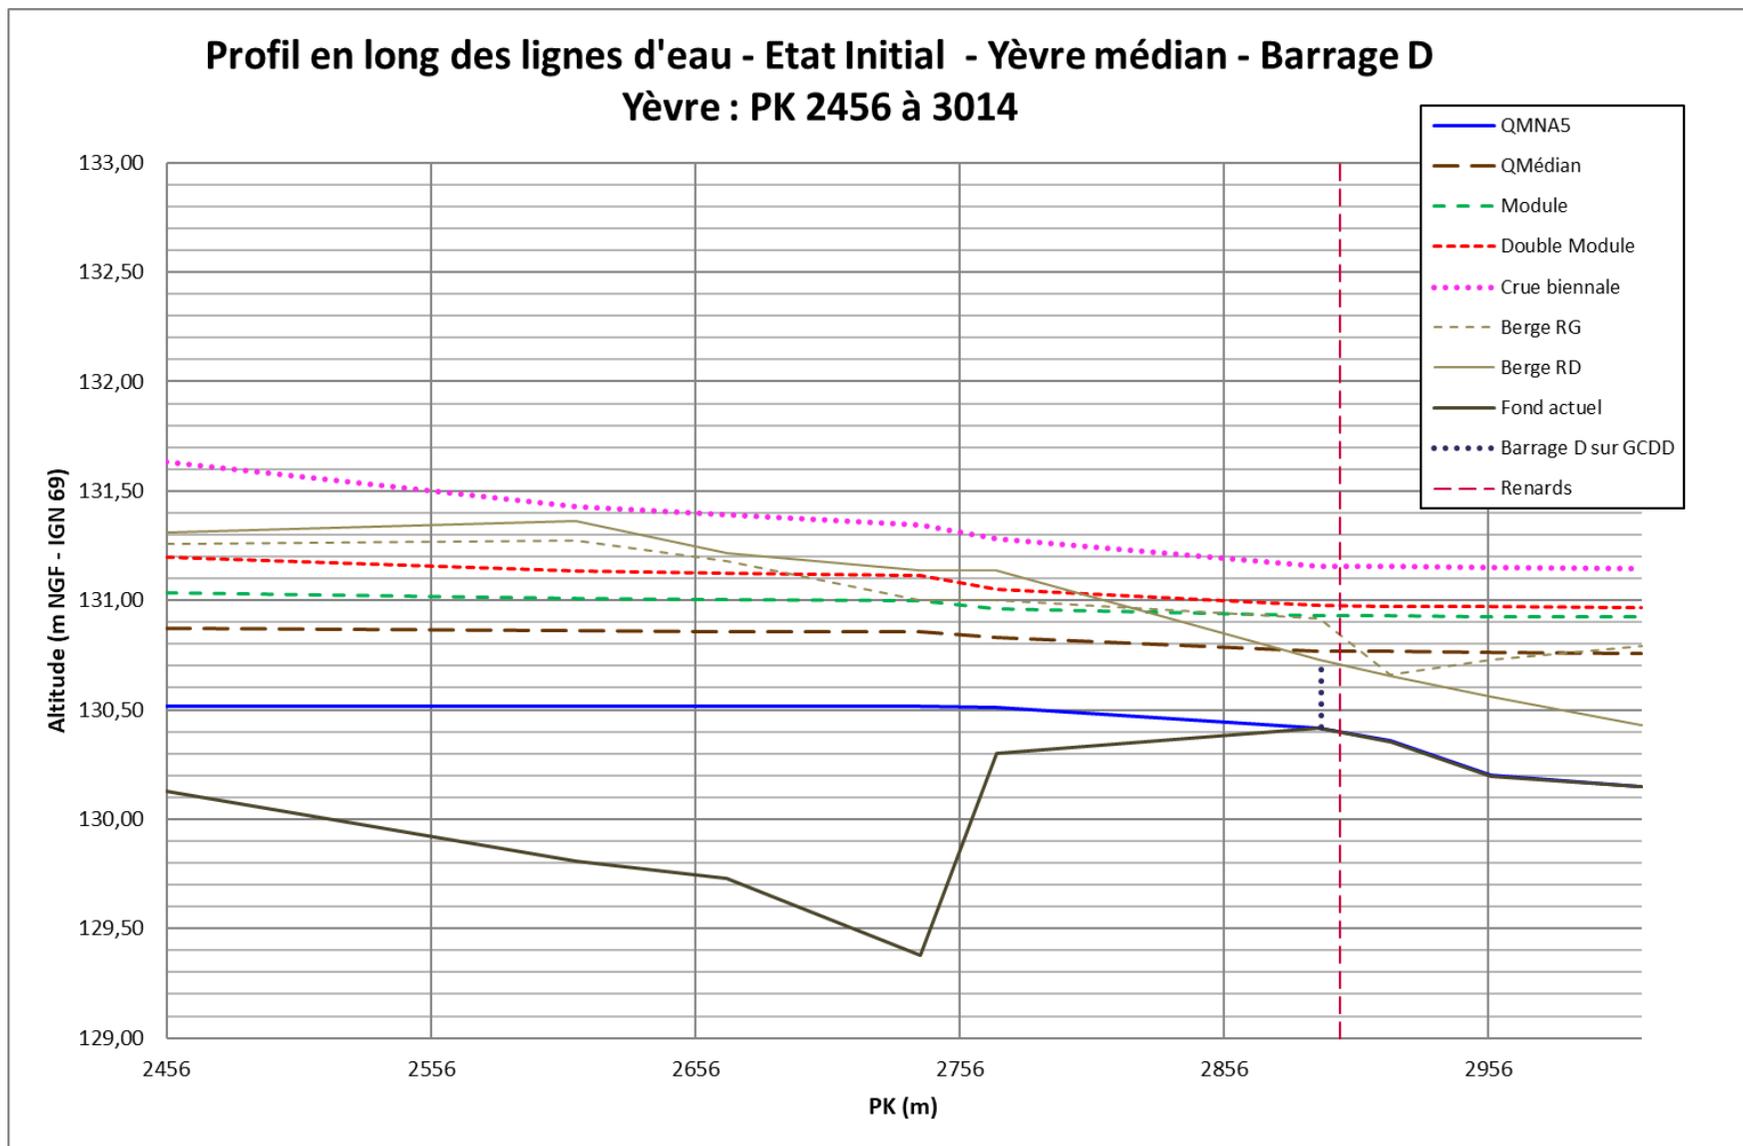
Figure 12 : Lignes d'eau modélisées sur le site du barrage D, l'Yèvre de l'entrée du site à l'a sortie

Les figures ci-dessous montrent l'évolution des lignes d'eau modélisées pour chaque régime. L'influence des renards sur le comportement hydraulique du site est telle que leur position est indiquée sur la première figure.

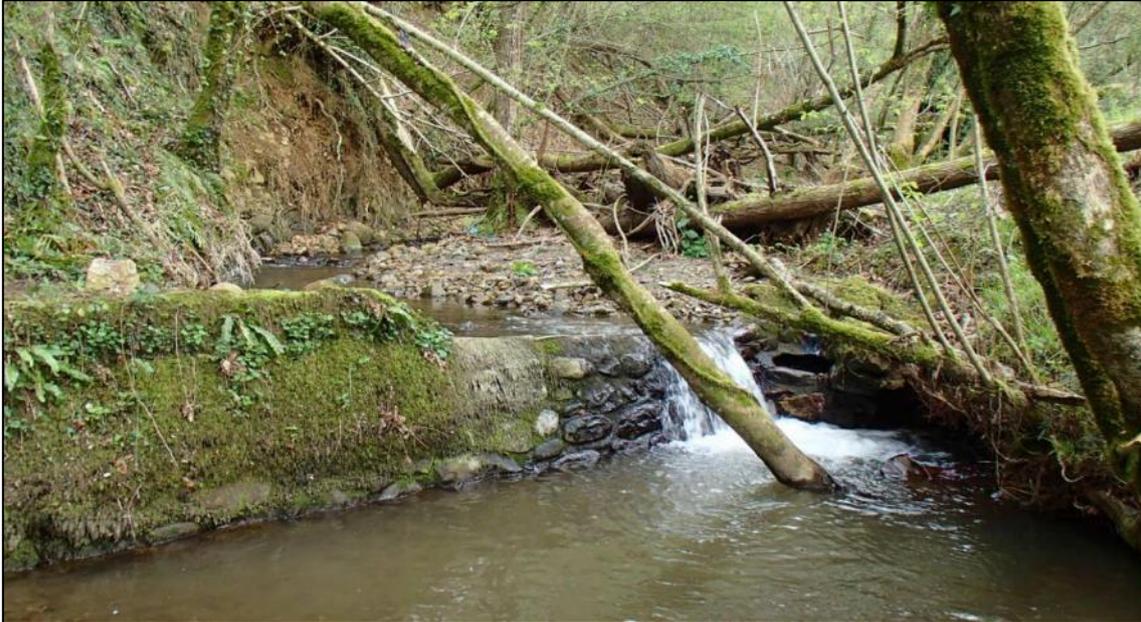
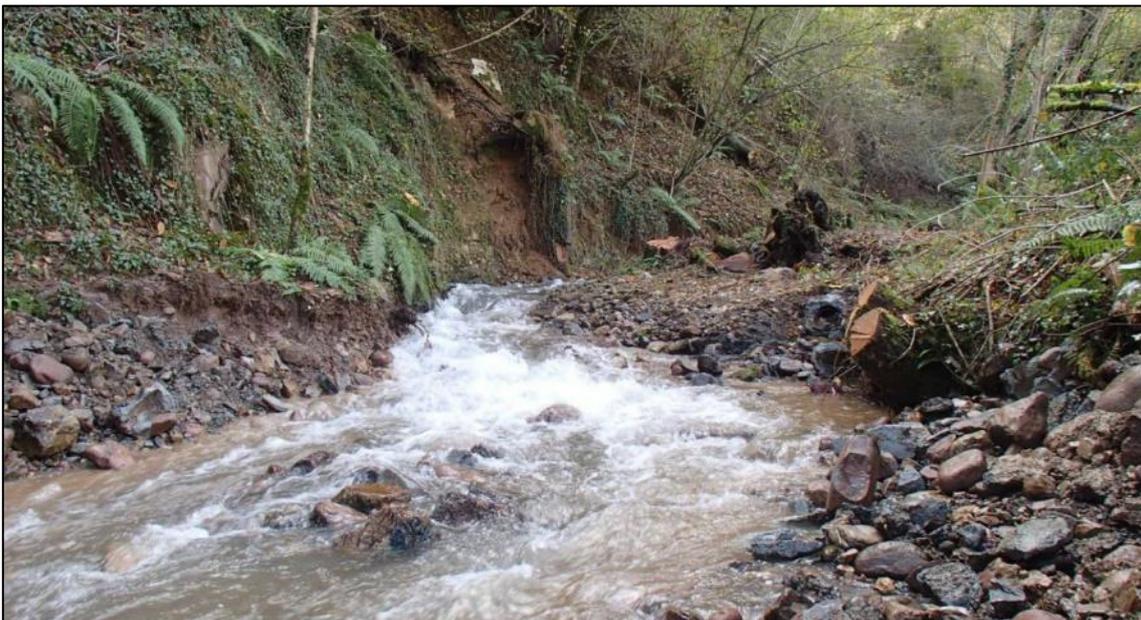
VI. 1. 2. 1. Effacement sur le Bastidajo Erreka, Saint-Étienne-de-Baïgorry, 2017

Avant (Source : Fédération de pêche 64)

Après (Source : Fédération de pêche 64)

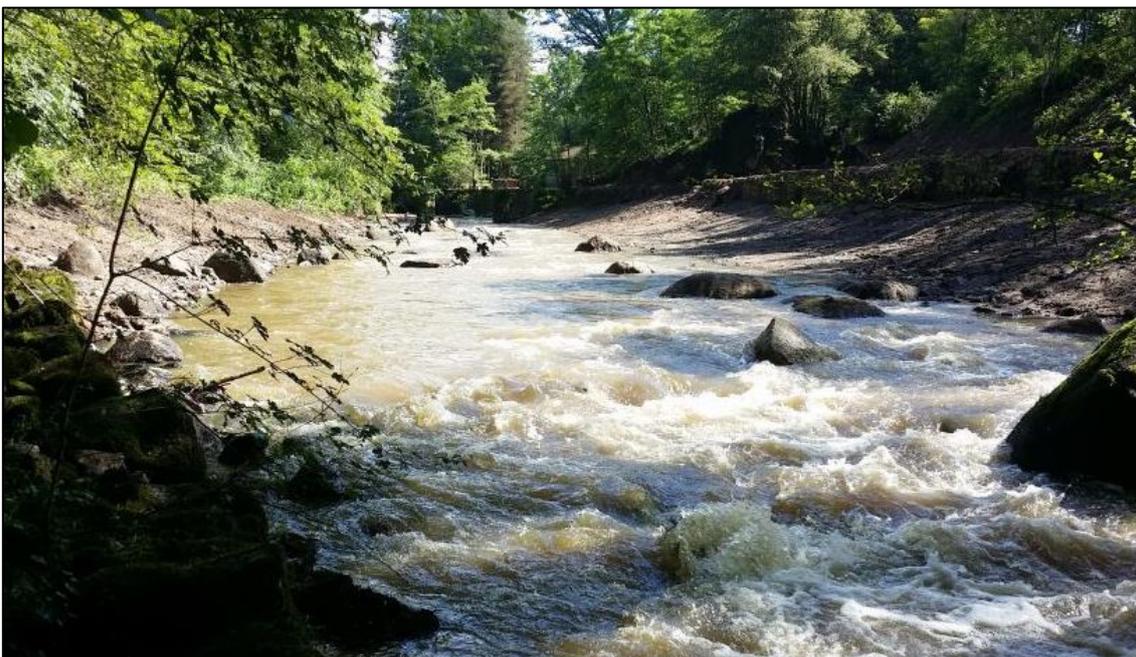
VI. 1. 2. 2. Effacement sur le Sornin, Saint-Maurice-lès-Châteauneuf, 2016

Après (Source : Syndicat mixte des rivières du Sornin et de ses affluents)

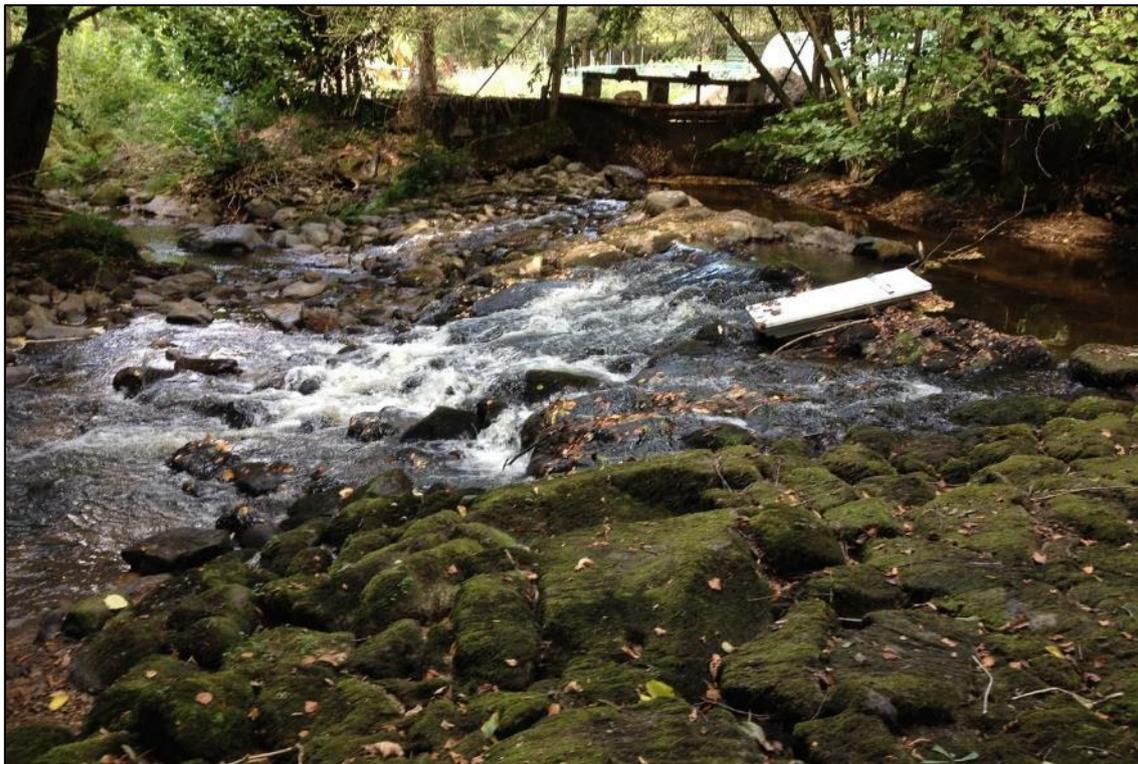
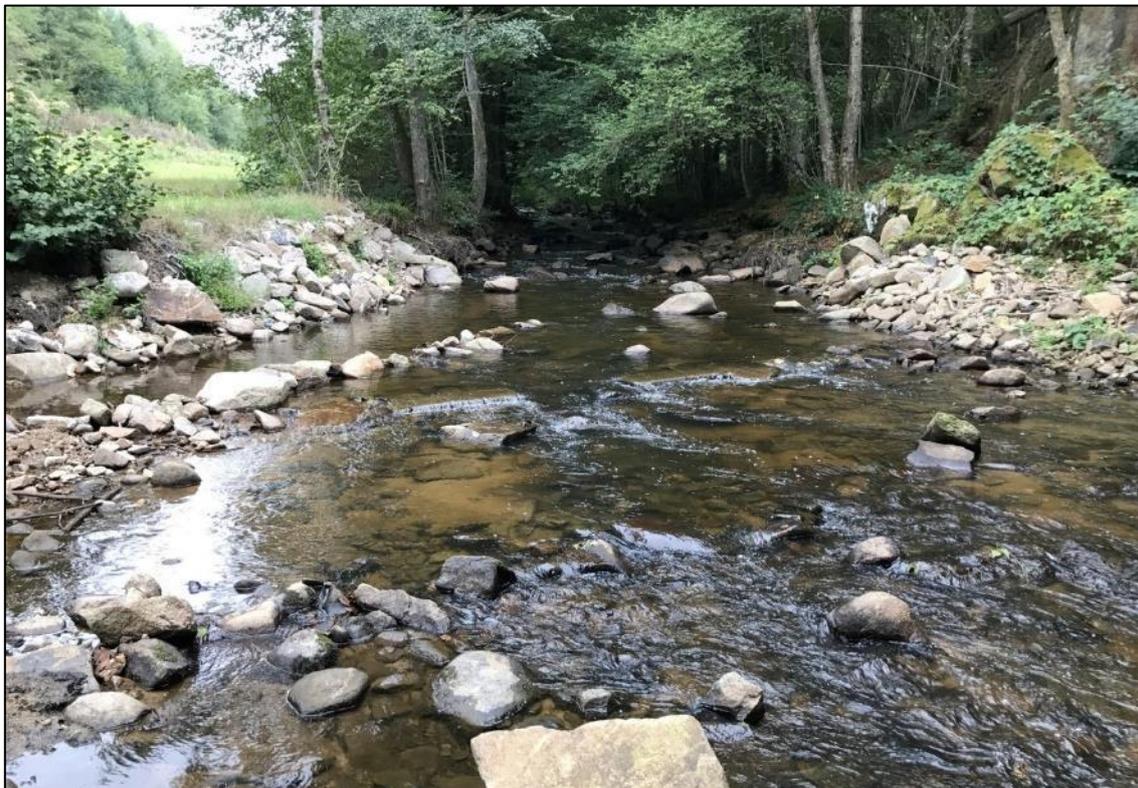
VI. 1. 2. 3. Effacement sur le Couzon, Courpière, 2017

Avant (Source : CT Dore moyenne)

Après (Source : CT Dore moyenne)

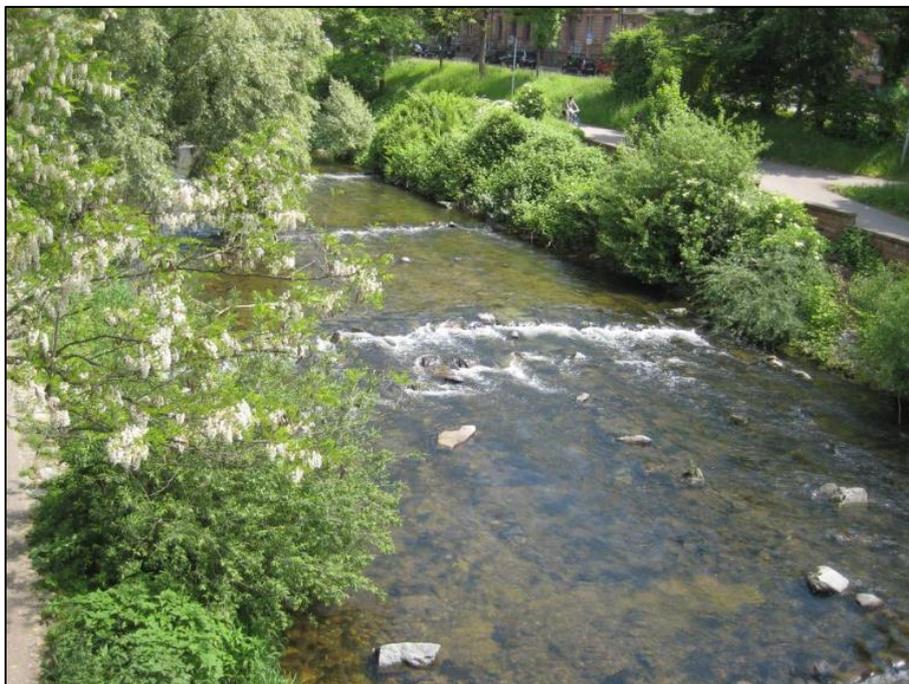
Exemple de microseuils, sur la rivière Dreisam

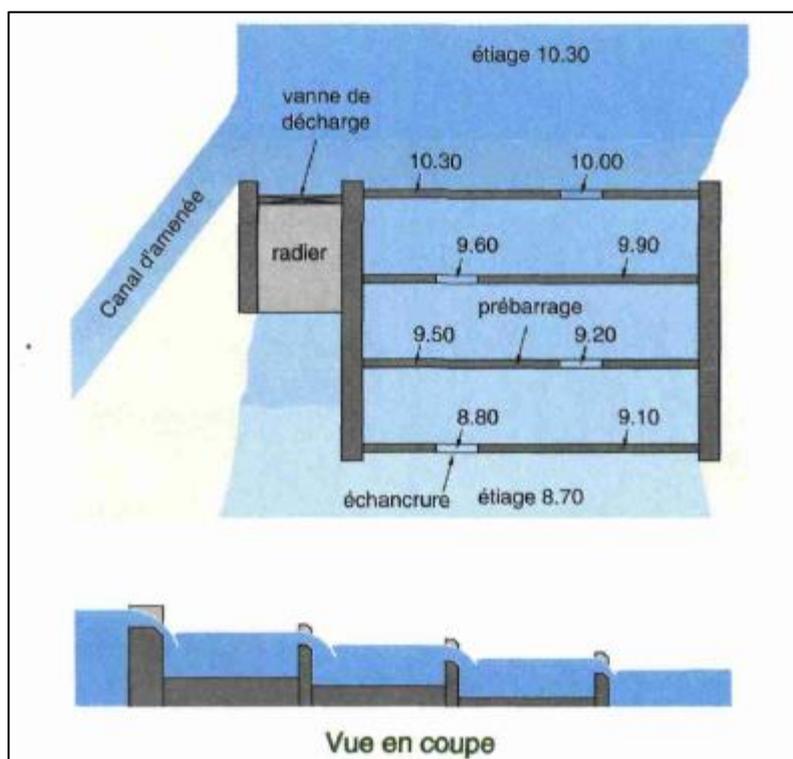
Figure 14 : Principe d'implantation des pré-barrages (Source : M. Larinier)

Pour les pré-barrages, le dimensionnement des bassins se fait de façon similaire à celui pour une passe à bassins en génie civil.

La figure ci-dessus est associée à des paragraphes présentant les différentes grandeurs à considérer ainsi que les relations qu'elles doivent vérifier. Porosité, chute, charge, débits, vitesses, puissances, forme et taille des enrochements, contraintes pour éviter la formation d'un ressaut hydraulique sont ainsi pris en compte et évalués.

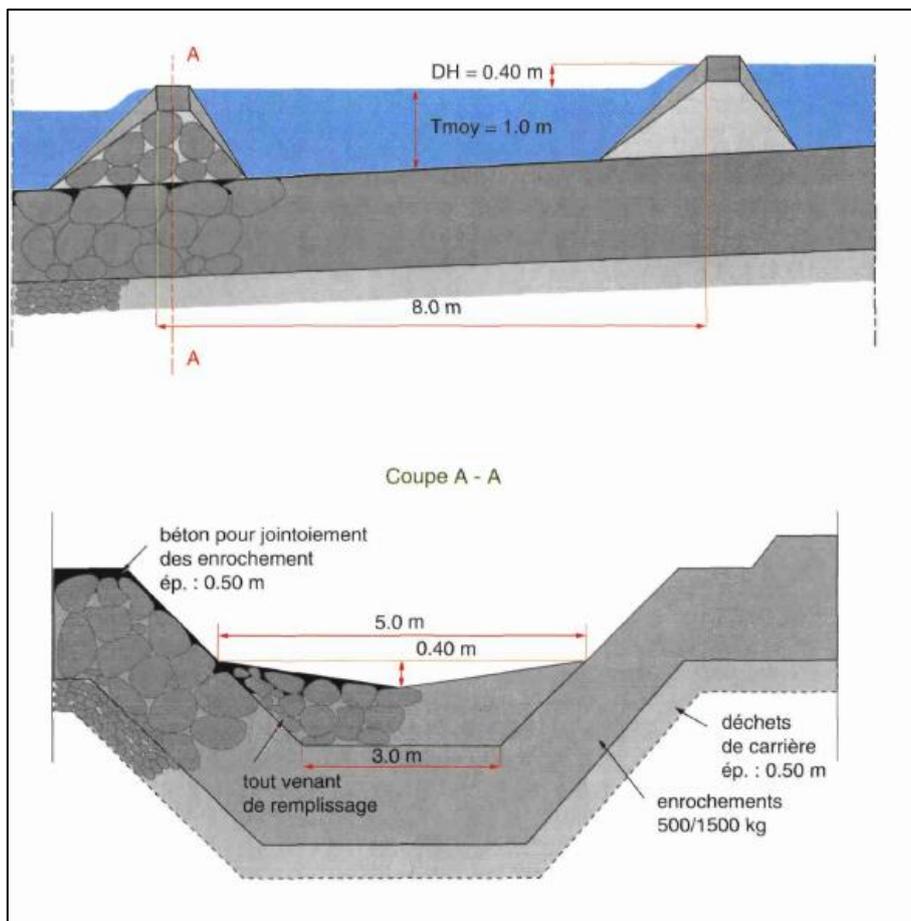
Figure 15 : Dimensionnement de pré-barrages et de microseuils (Source : M. Larinier)

Si le choix se tourne vers des microseuils, le principe de dimensionnement est proche de celui de pré-barrages.

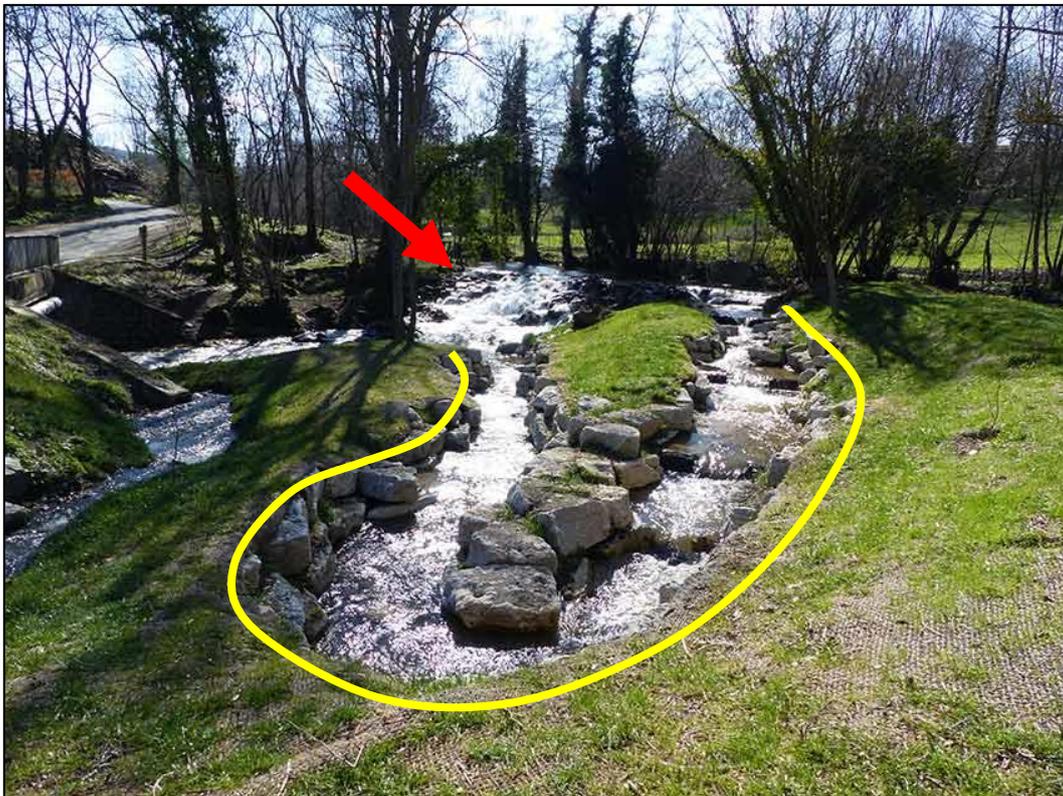
VI. 3. 2. 2. Contournement sur le Garon, Messimy, 2017

Rivière de contournement à Messimy sur le Garon, combinaison avec pré-barrages (Source : SMAGGA)

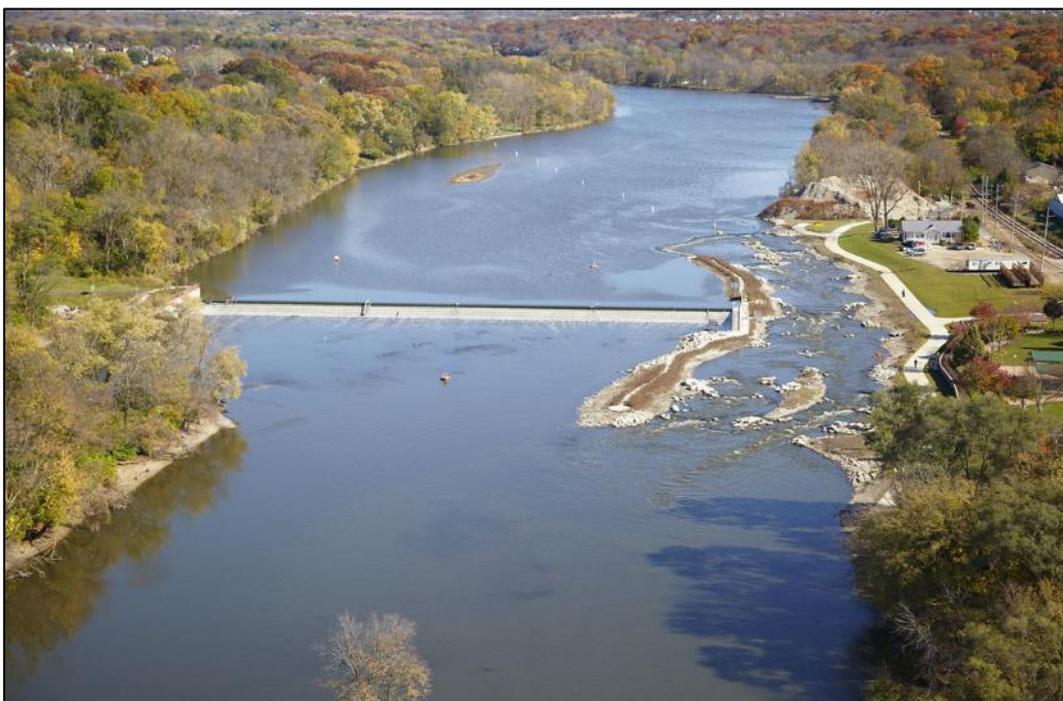
VI. 3. 2. 3. Contournement sur la rivière Illinois, Yorkville (É.-U.), 2012

Rivière de contournement sur l'Illinois aux États-Unis (Source : EXP - www.exp.com)

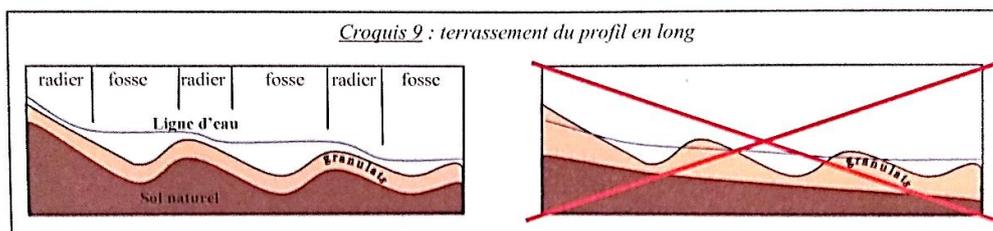
Le terrassement d'un nouveau lit doit anticiper une recharge moyenne de 15 à 30 cm de matériaux.

Sur les cours d'eau à débits d'étiages très faibles, le tracé du profil en long (différences d'altitude entre radiers et profonds) ne doit pas être modelé uniquement par l'apport de matériaux exogènes (croquis 9 droite), mais doit absolument être élaboré au moment du terrassement (croquis 9 gauche).
