**ETUDE D'AIDE À LA DÉCISION  
RESTAURATION DE LA CONTINUITÉ ÉCOLOGIQUE YÈVRE MÉDIAN**

**Réunion de démarrage – le mardi 20 nov. 2018**

**Version Compte-Rendu**

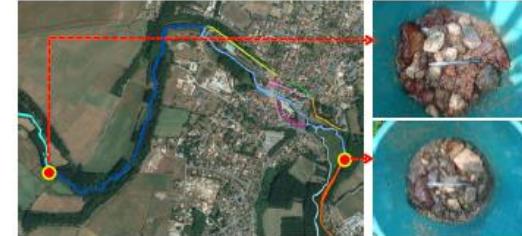
- **Analyses pédologiques & sédimentaires soignées**

Prélèvements amont/aval, agencement, composition, sondages ponctuels en berges

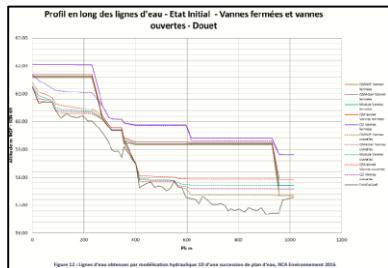
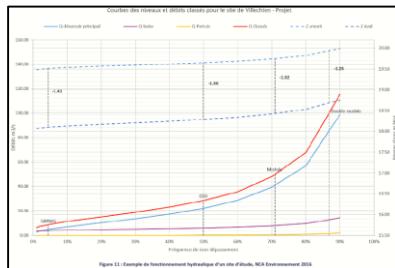
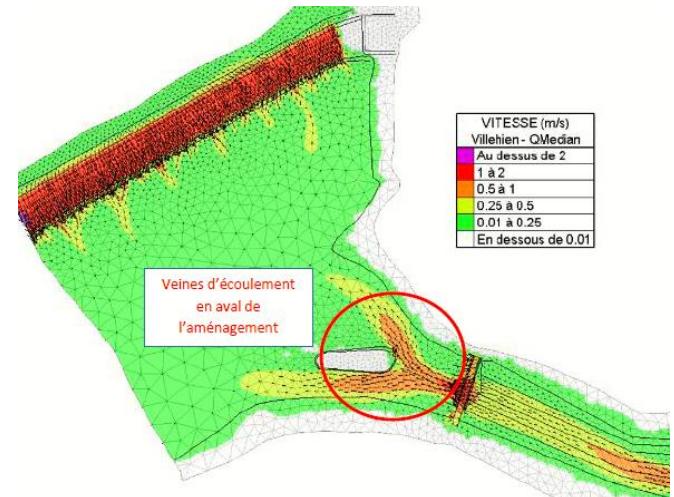
- **Construction d'un modèle hydraulique d'ensemble avec zoom**

Construction de modélisations 2D sous TELEMAC

**M. PASQUIER complète en indiquant que la modélisation sera réalisée à une échelle macro 1 D qui permettra d'expliquer précisément les partages de débits et que quelques zoom permettront d'expliquer les fonctionnements par sous-complexes notamment en 2D avec vocation illustrative.**

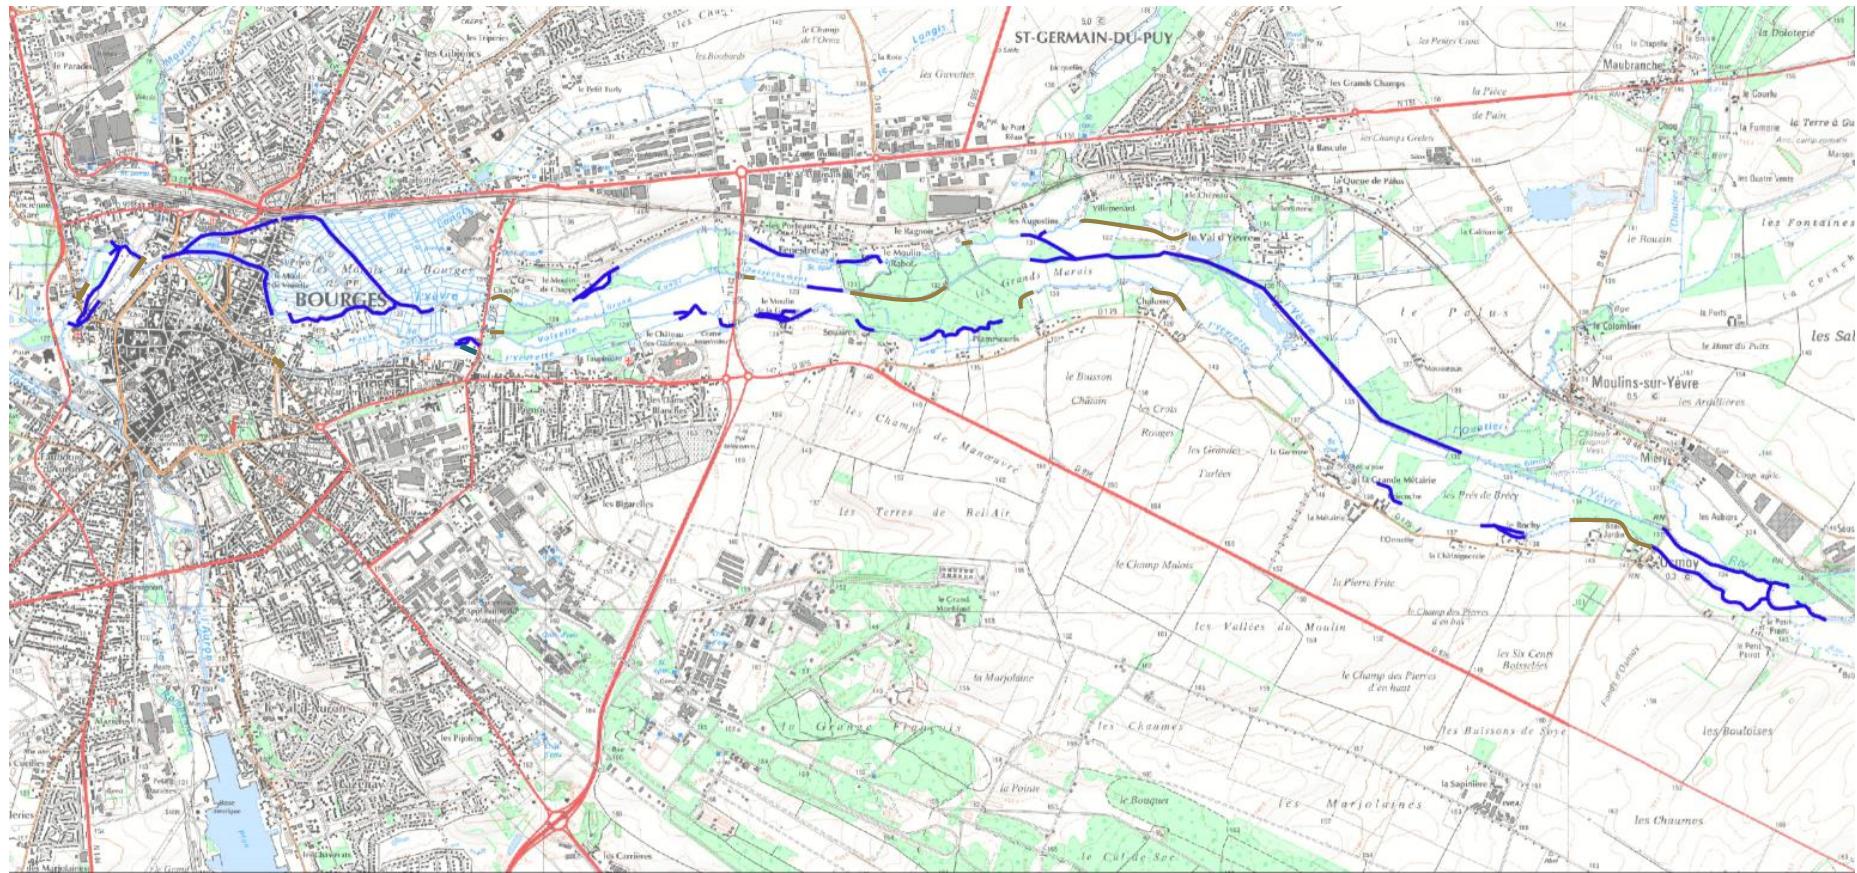
Linéaire prospecté à travers les  
premières analyses

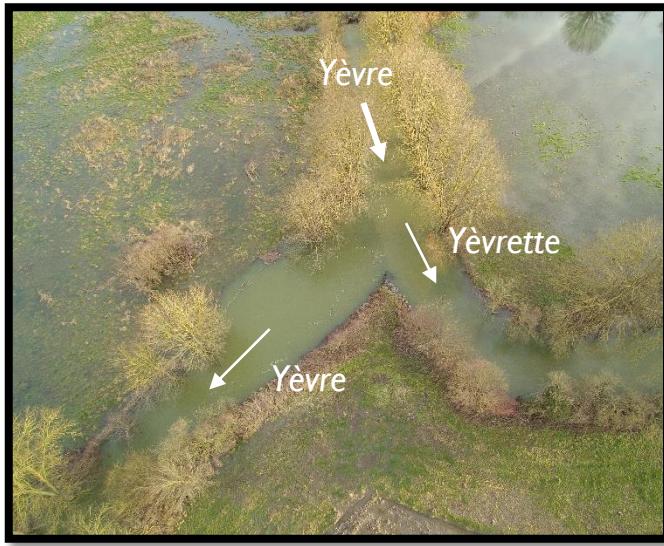
3 Bondons en janv. 2018

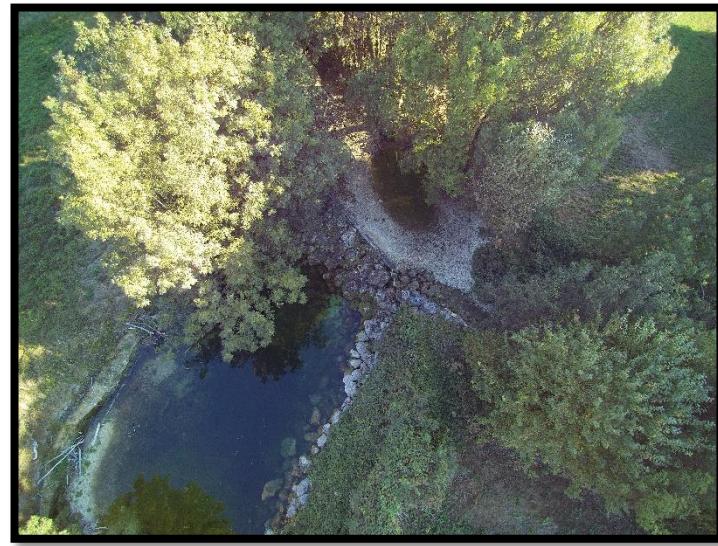
3 Bondons en août. 2018

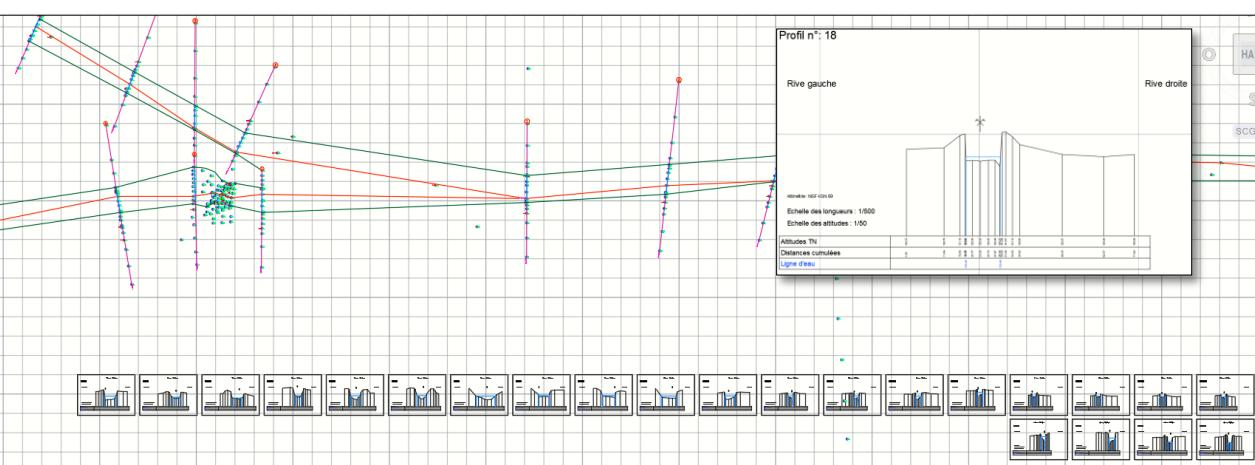
Points topo réalisés  
sur les 3 Bondons

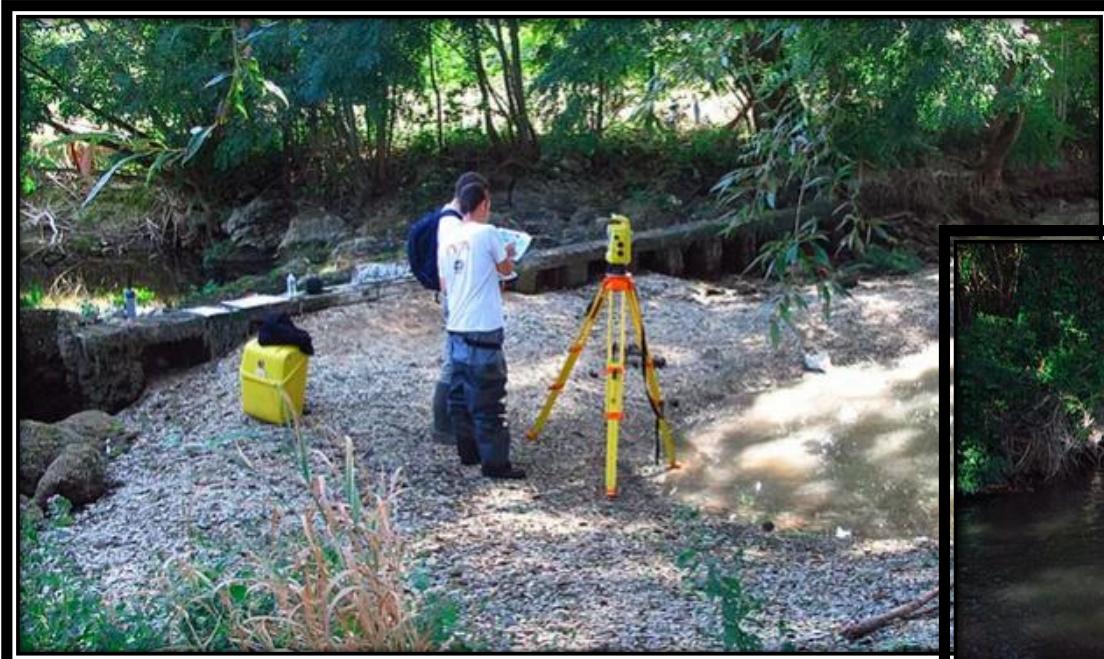
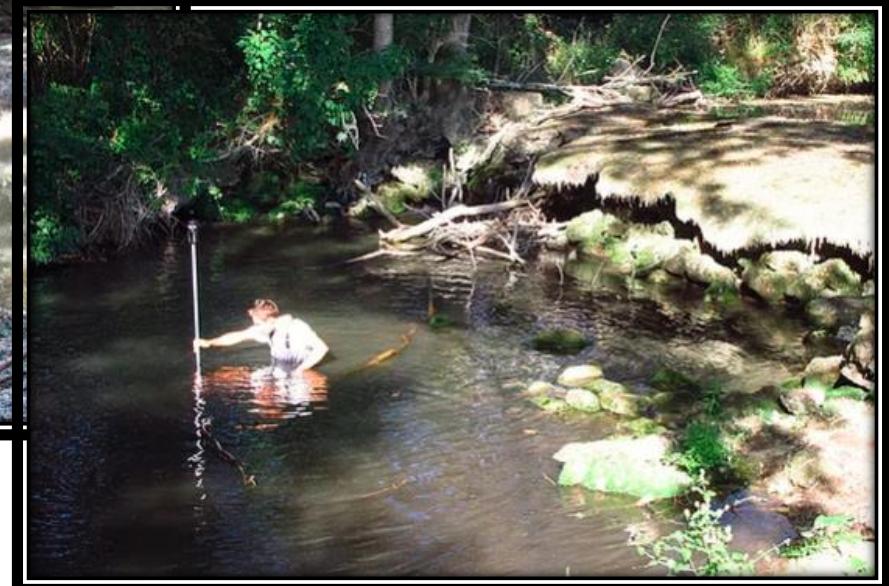
- **Organisation et démarrage des mesures topo/bathy/HChutes NCA + sous-traitance (AB Associés) [profitant des conditions de débits « profitables »]**

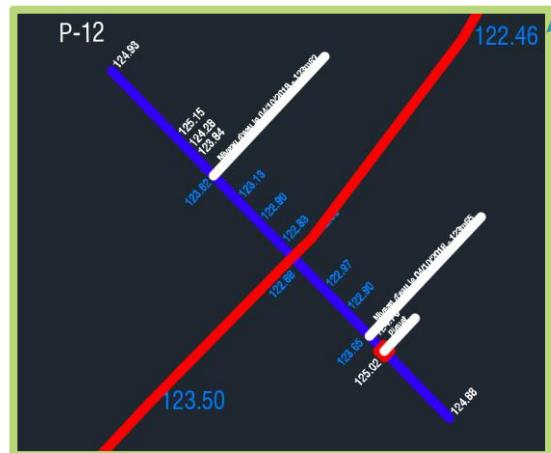
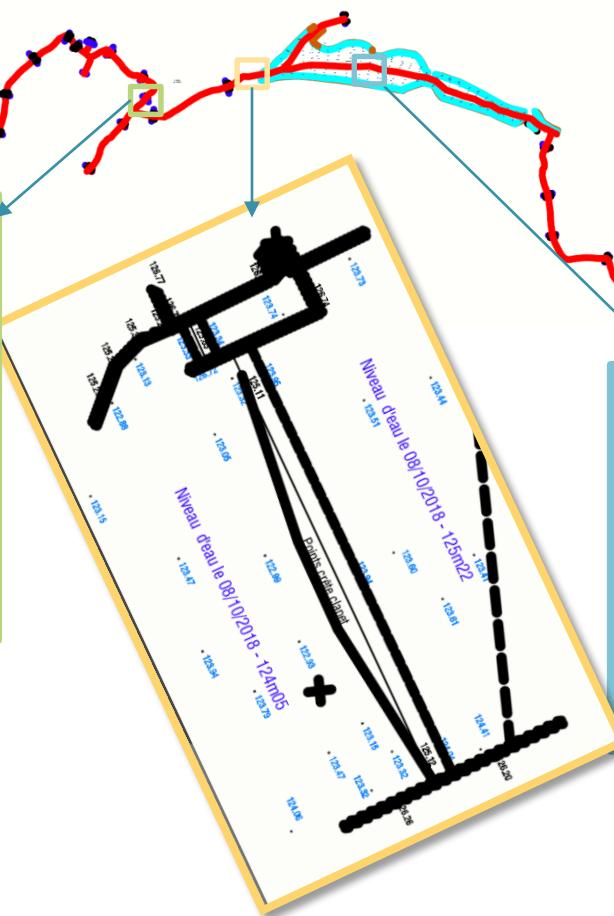
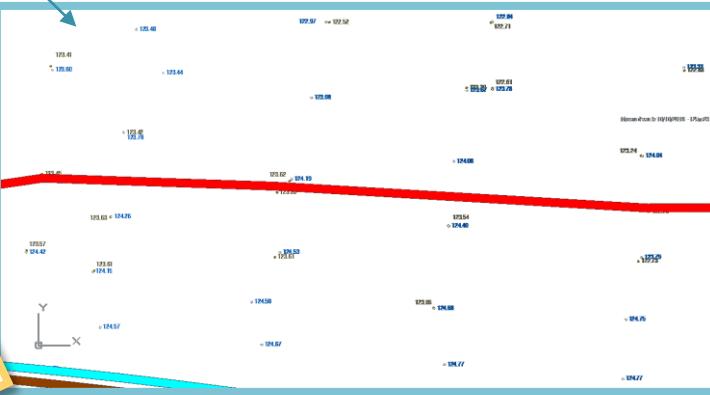
## **Secteur Bourges : Remous du Moulin de la Voiselle jusqu'à l'aval du seuil du Mavois / amont St-Sulpice**

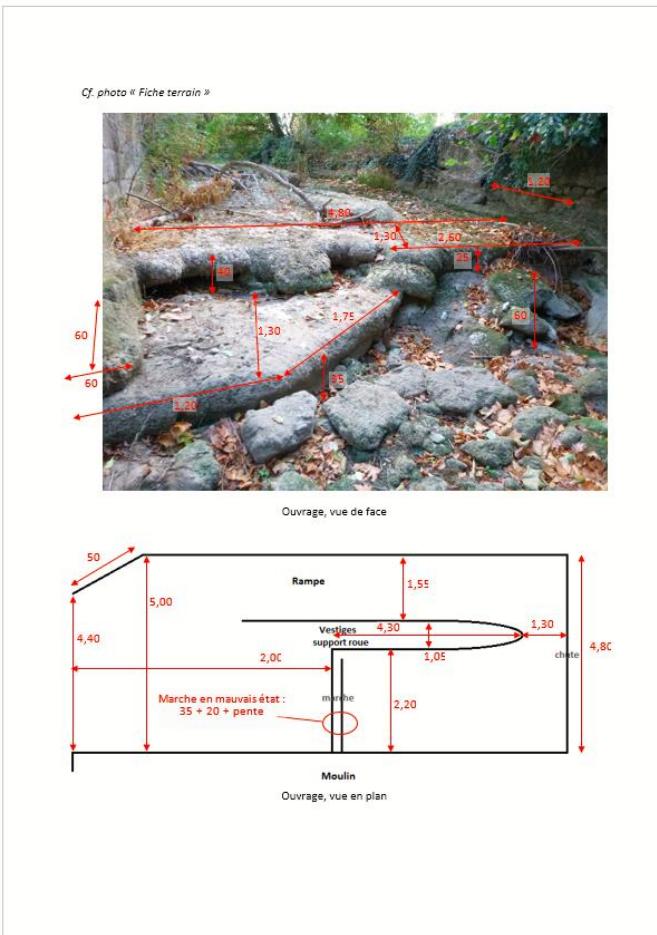
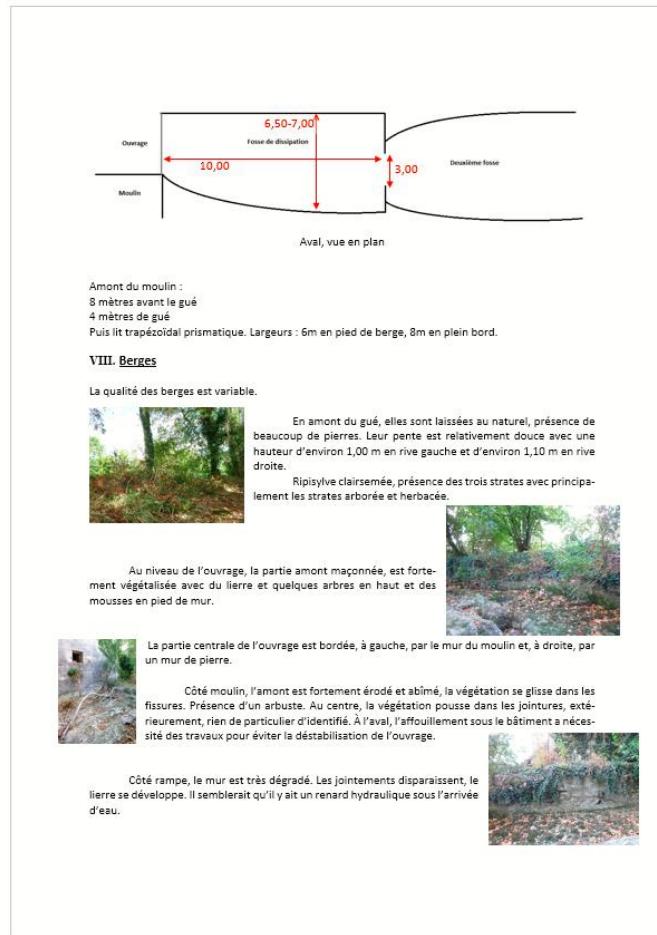
- **Description et mesures sommaires** nécessaires à la réalisation des fiches

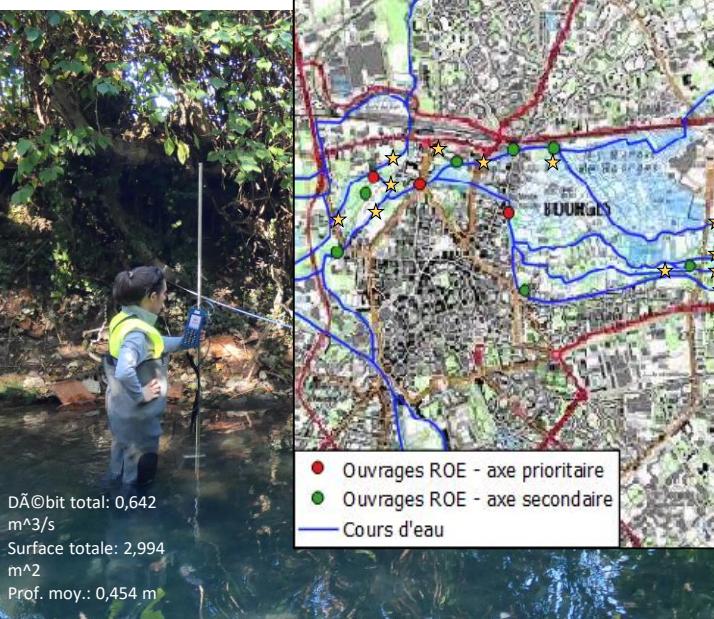
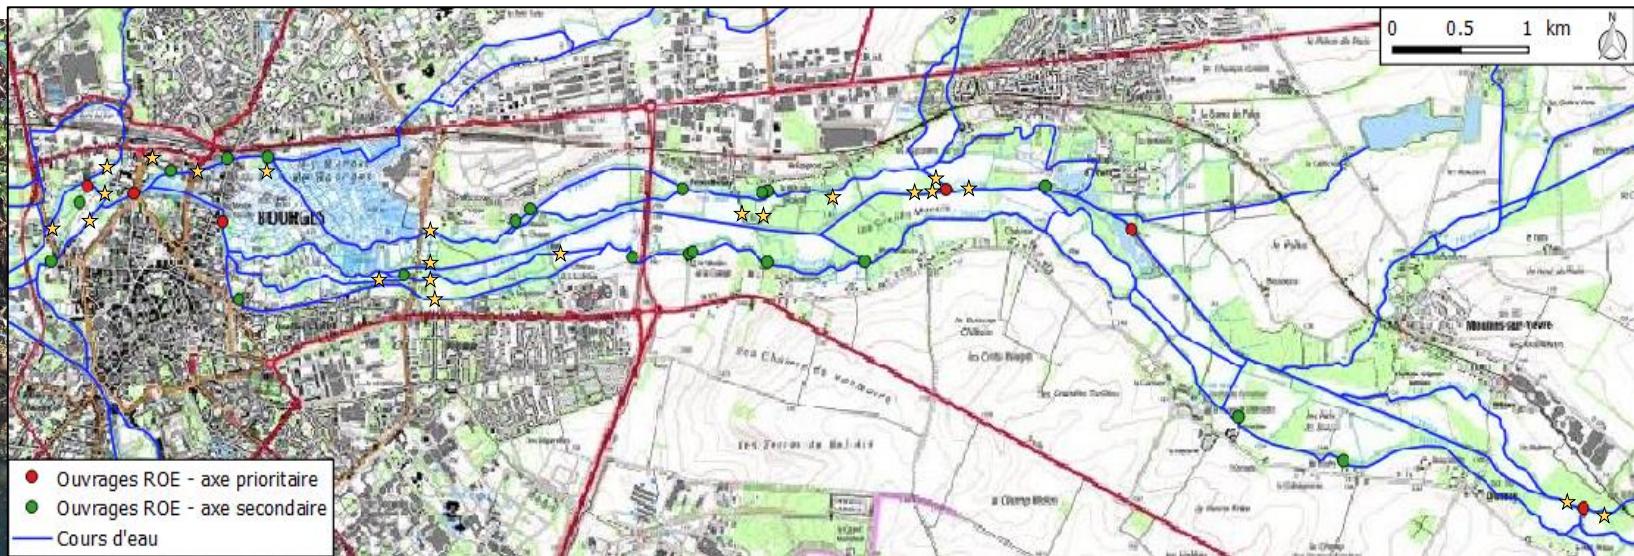
- Première campagne de mesures de débits NCA-SIVY

Une vingtaine de stations de mesure des débits ★

**M. JOLIVET** invite à des retours critiques sur les points de mesures des débits dont la réalisation a été partagé entre NCA et le SIVY, notamment en corrélation avec le plan des prospections La seconde campagne sera uniquement réalisée par le SIVY.

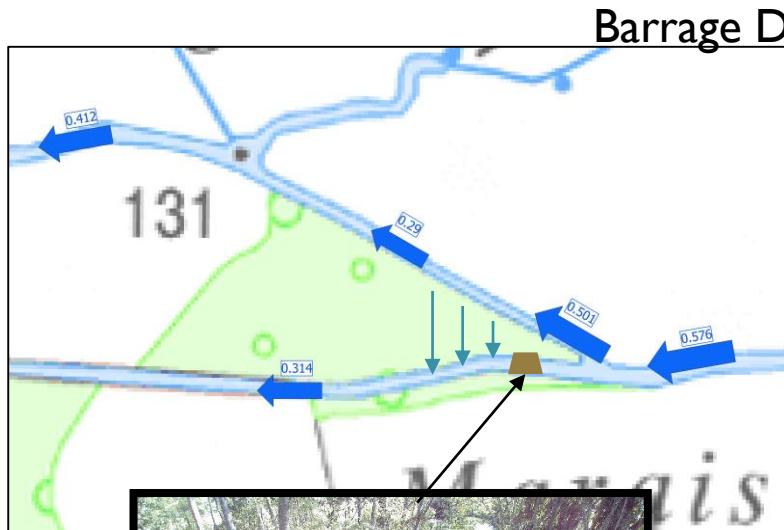
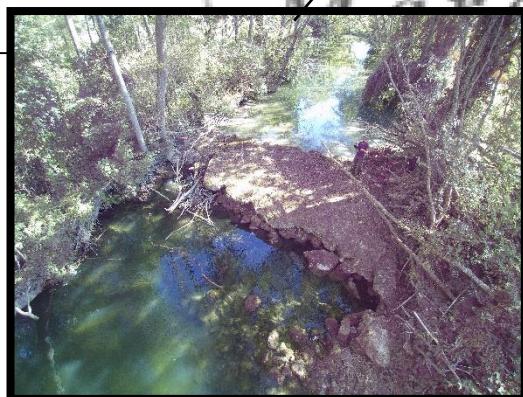
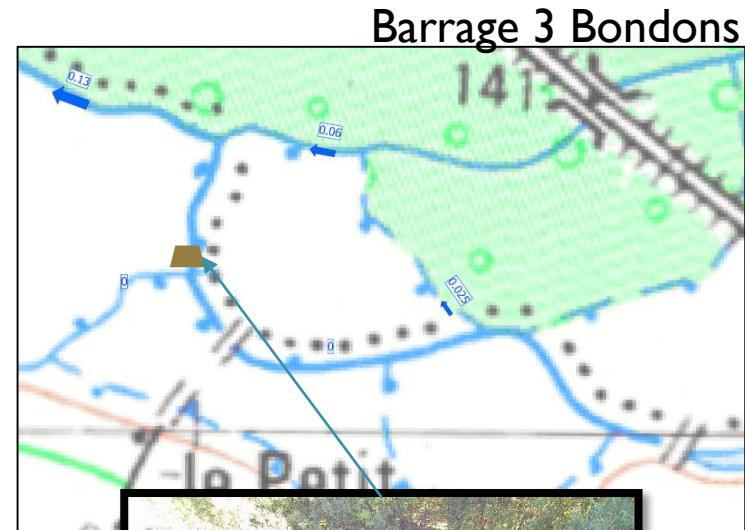
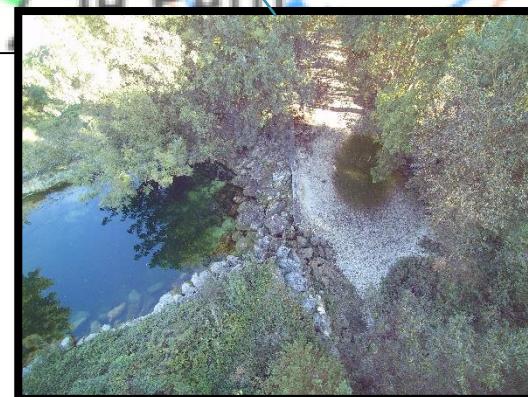
### - Première campagne de mesures de débits NCA-SIVY

Exemples d'analyses sur la base de la première campagne :

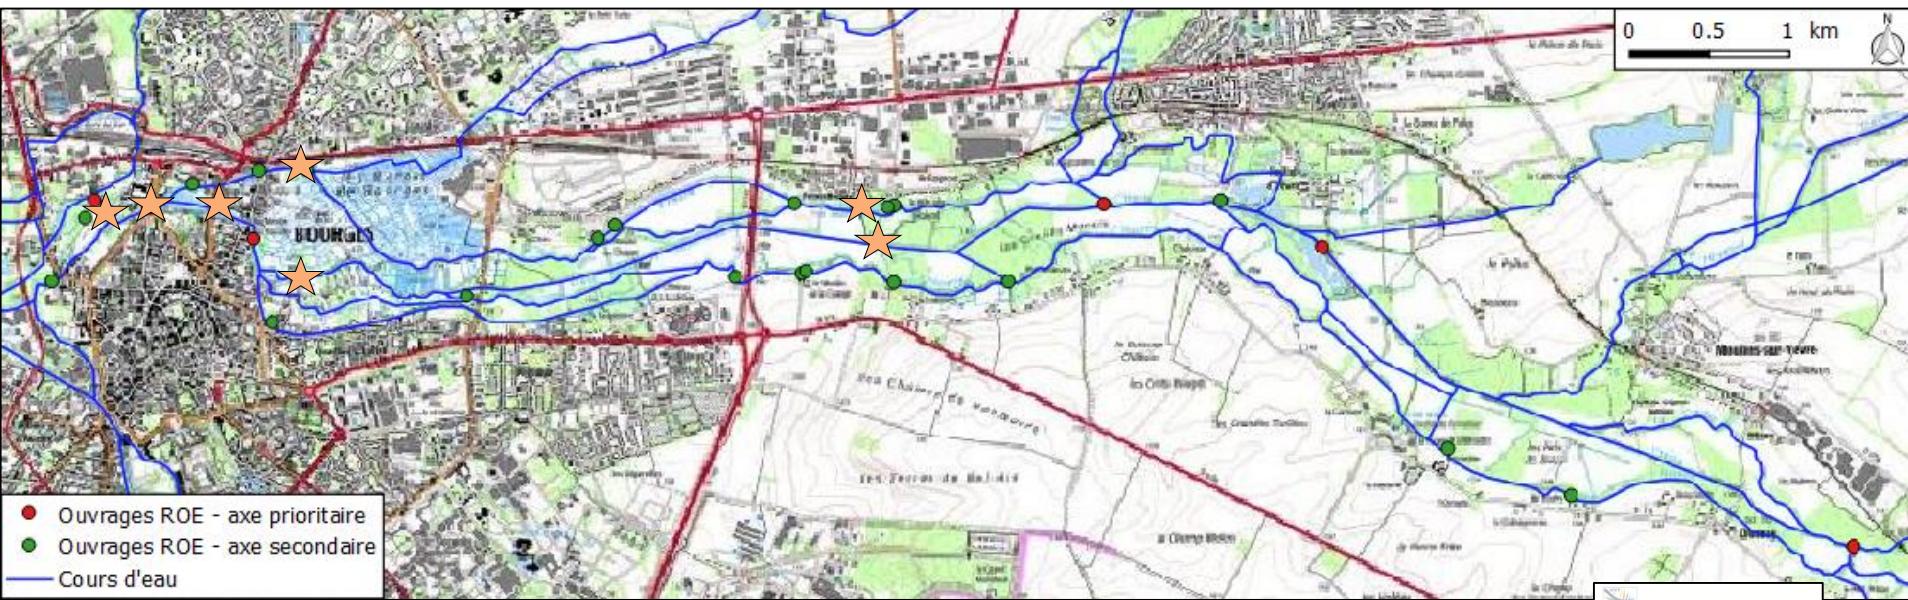
### - Campagne annexe – Installation de thermomètres enregistreurs

7 thermomètres enregistreurs posés fin octobre (pour 1 an)

- Clapet St-Ambroix : 100m en amont, 80m en aval, 300m en aval
- Yèvre/Langis – marais du haut
- Voiselle début du remous Moulin de la Voiselle
- Yèvre perché – aval Moulin Rabot
- Canal de Dessèchement
