Mémoire de stage

La restauration de cours d'eau
dégradés en tête de bassin au
coeur de la Champagne
berrichonne.

Développement d'un projet sur la
Bondonne et le Tribaut dans un
village du bassin versant de
l'Yèvre (Cher - 18)

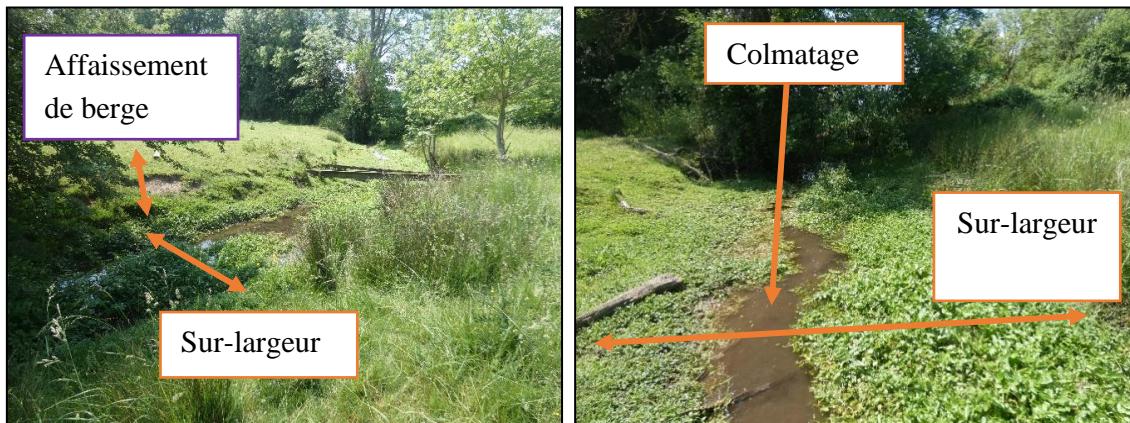
Enfin, le piétinement des berges et du lit mineur par le bétail peut constituer une dernière action dégradante pour les cours d'eau. Celui-ci provoque de l'érosion de berge, des sur-largeurs (un lit mineur beaucoup plus large que la section d'écoulement) et du colmatage ([Figure 16](#)).

Figure 16 : Effets du piétinement de berge

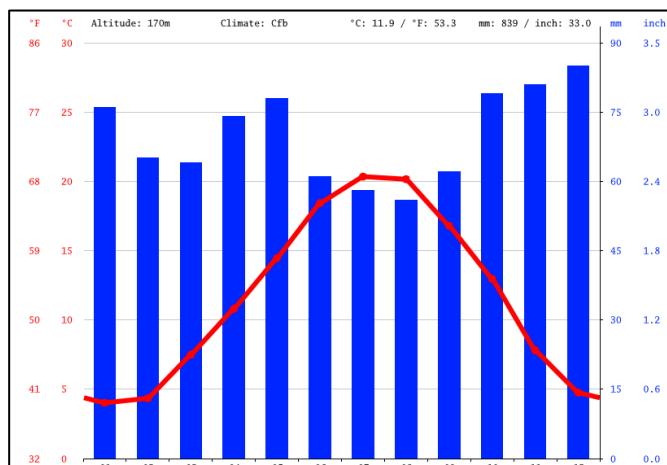
Au départ, le territoire de la zone d'étude est caractérisé par un climat océanique dégradé avec des températures intermédiaires (11,9°C en moyenne) et une pluviométrie faible (839 mm en moyenne) (METEOFRACTION, 2022⁹). Les mois de juillet et août sont considérés comme secs (courbe de température supérieure à la barre de précipitations) (Figure 35).

Figure 35 : Diagramme ombro-thermique de Baugy sur

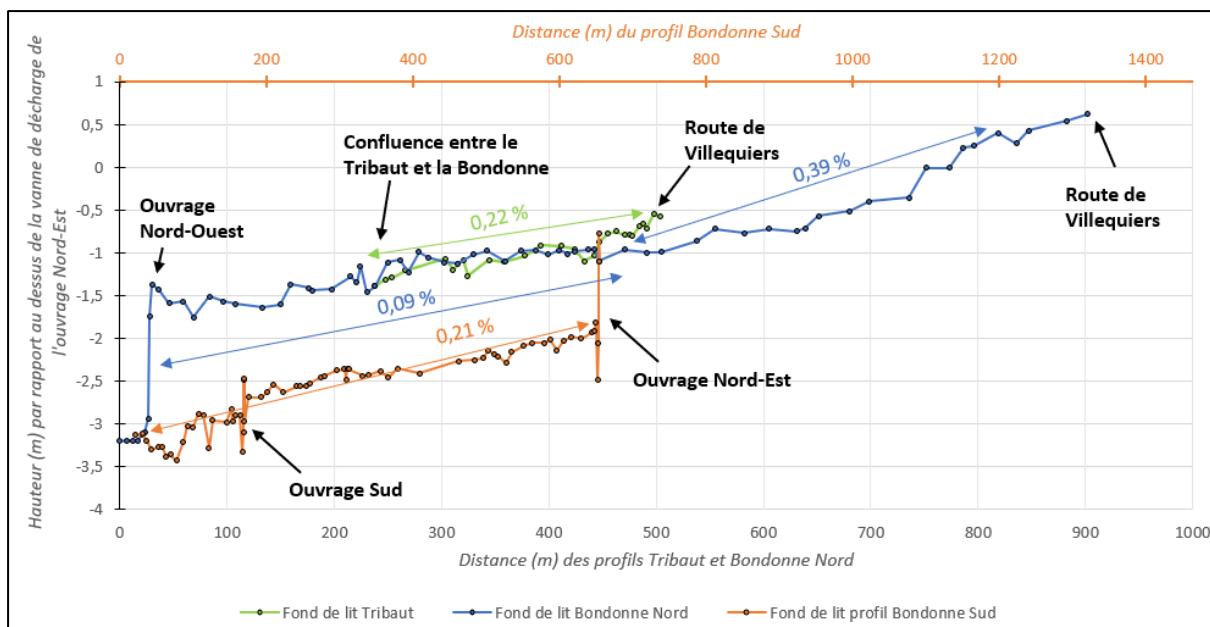
Par conséquent, la pente naturelle des cours d'eau se retrouve très faible (Figure 38). ce qui ne doit pas favoriser un écoulement très dynamique. Sur la figure ci-dessous, les bras de chaque cours d'eau ont été combinés sur le même profil en long à partir des mesures effectuées dans le lit avec le SIVY. Ce graphique montre que la pente, hors ouvrage, n'excède pas 0,39 % et peut même être inférieure à 0,1%. Le critère de 1%, parfois utilisé pour définir les têtes de bassin, exclurait donc cette zone.

Figure 38 : Profil en long combiné de la Bondonne et du Tribaut à Baugy

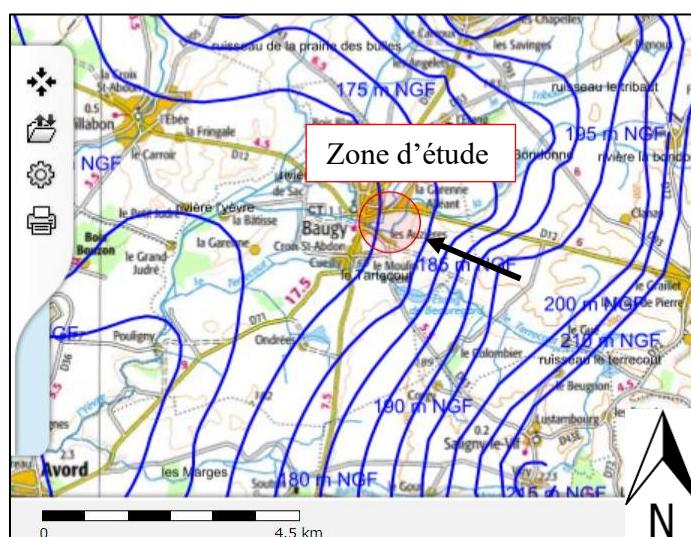
A Baugy, ce phénomène semble bien implanté et le réseau souterrain semble bien connecté avec les eaux superficielles, ce que souligne les fortes fluctuations saisonnières dans la nappe (*cf.* cotes piézométriques en Annexe 32-Annexe 34, p 111). De plus, la zone d'étude est située en plein cœur d'un axe de drainage des eaux souterraines. La circulation générale est orientée Sud-Sud-Est vers Nord-Nord-Ouest et chemine vers l'Yèvre en suivant les vallées (Figure 39).

Figure 39 : Isopièzes et circulation piézométrique à proximité du secteur d'étude
 (Source : BRGM, 2001 (annoté))

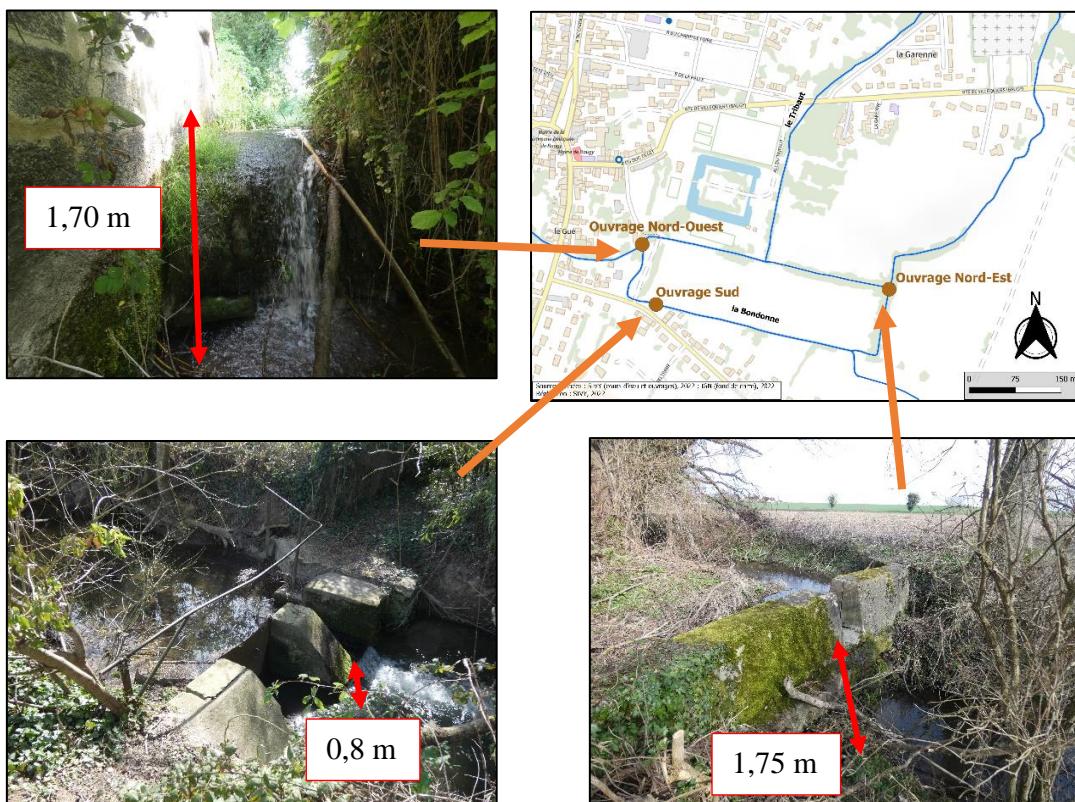
vannage permettant d'avoir un bras de décharge de la Bondonne. Cette origine expliquerait la forme rectangulaire du réseau : le bras Nord a été dévié pour les fossés du château et le moulin ; le bras Sud a été créé en tant que décharge et pour faire fonctionner le lavoir. De plus, le dessus de l'ouvrage Nord-Ouest et Nord-Est sont à la même altitude, ce qui montre l'interconnexion volontaire. Ces aménagements étant tous les trois non franchissables, ils ont forcément une influence sur la continuité écologique et sur le fonctionnement dynamique des rivières.

Figure 44 : Ouvrages implantés dans la zone d'étude

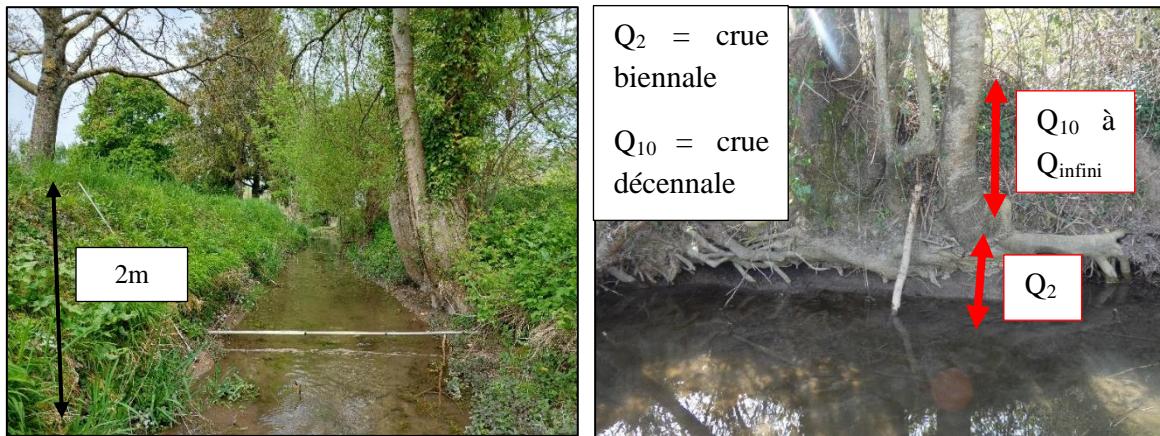
Par la suite, les cours d'eau sont faiblement connectés à la plaine alluviale comme le souligne la forte hauteur de berge liée à l'incision du lit (Figure 48, page suivante). De plus, il faut noter la présence d'arbres et de laisses de crue en mi-berge, ce qui confirme la faiblesse des crues (Figure 49, page suivante).

Figure 48 : Lit incisé sur le Tribaut
(Source : CHARONNAT, 2022)

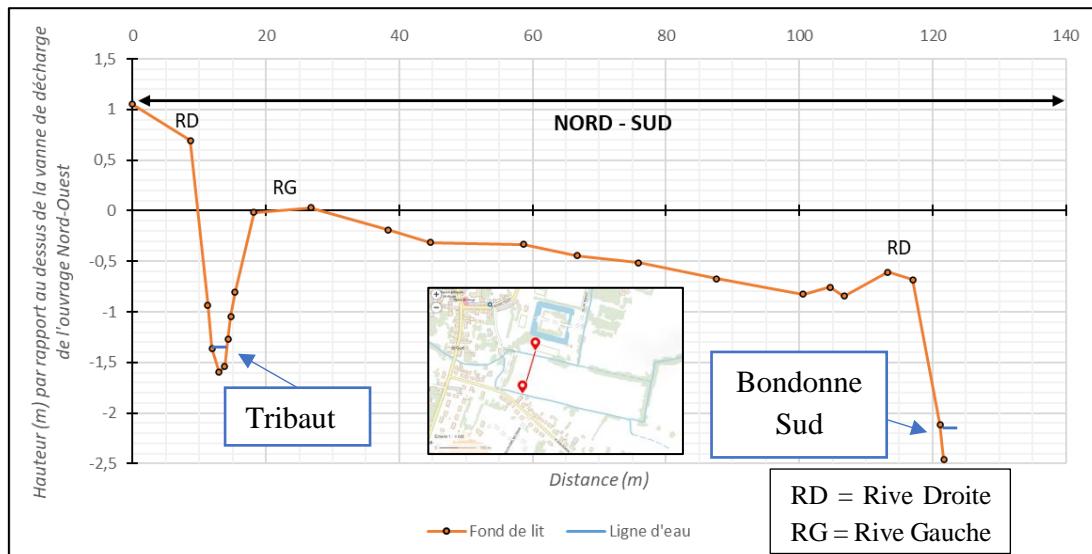
Figure 50 : Profil en travers entre le Tribaut et la Bondonne Sud
(Source : CHARONNAT, 2022)

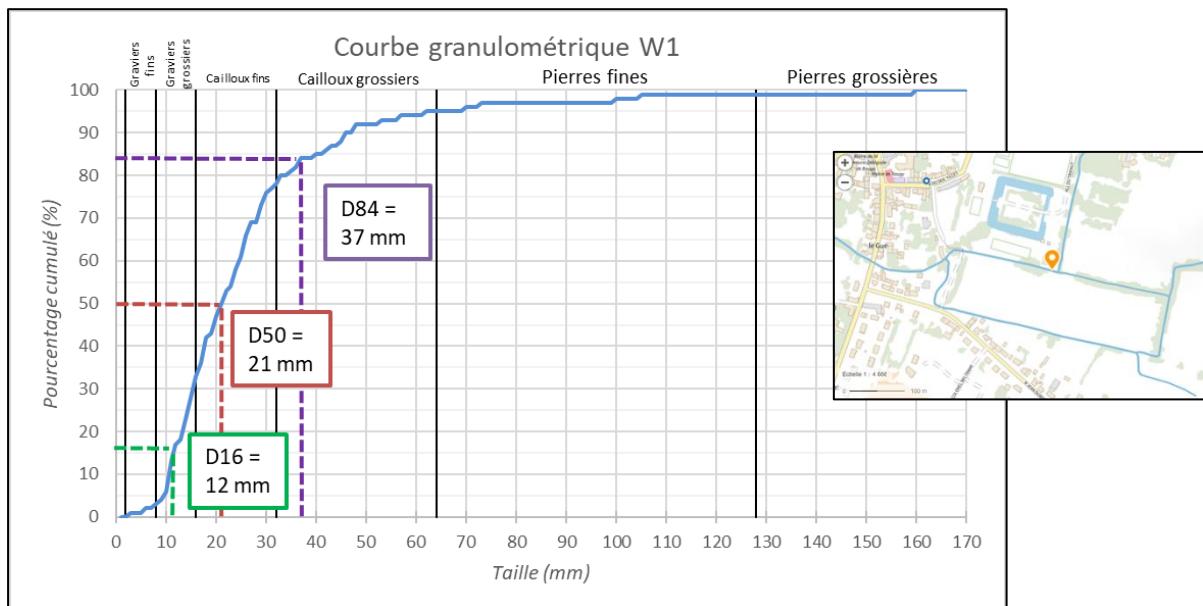
Figure 51 : Courbe granulométrique à la jonction entre le Tribaut et la Bondonne Nord

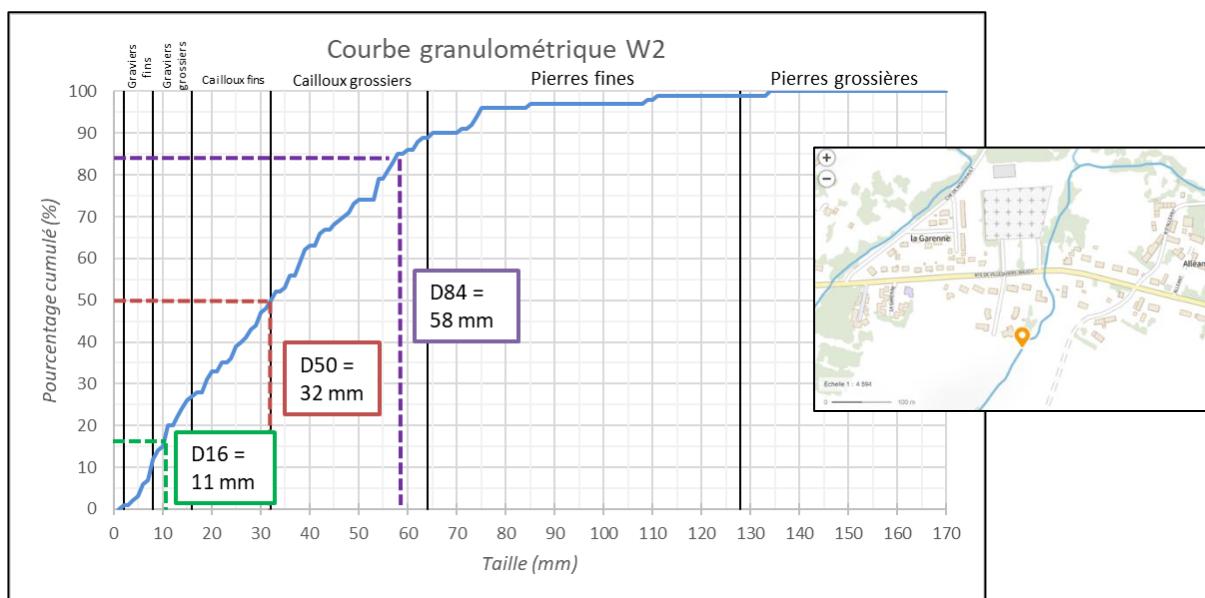
Figure 52 : Courbe granulométrique sur la Bondonne en amont des segments prioritaires

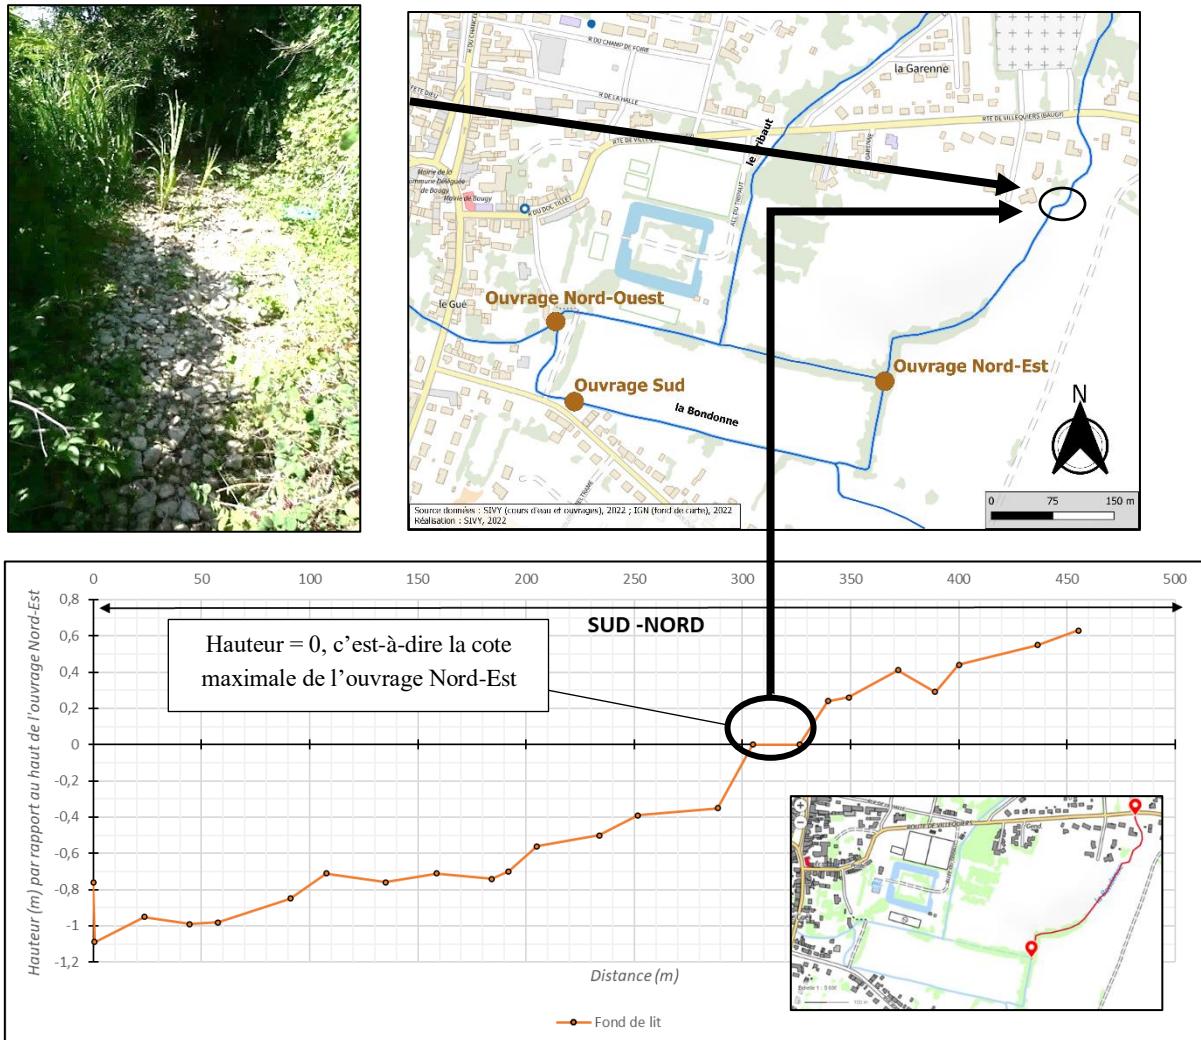
Figure 53 : Explication de l'influence de l'ouvrage sur le dépôt de granulométrie grossière en amont
 (Source : CHARONNAT, 2022)

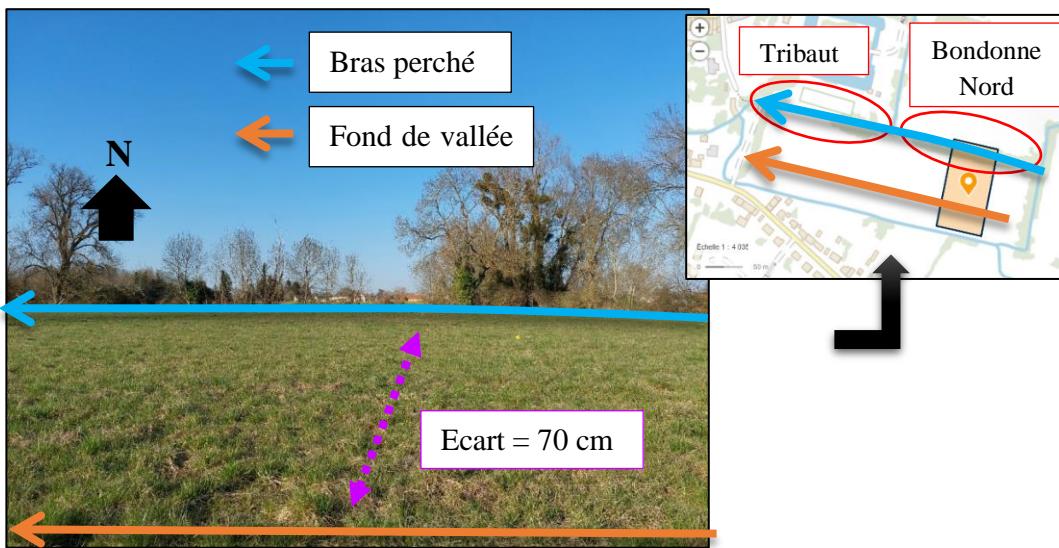
Figure 54 : Bras perché de la Bondonne Nord et du Tribaut

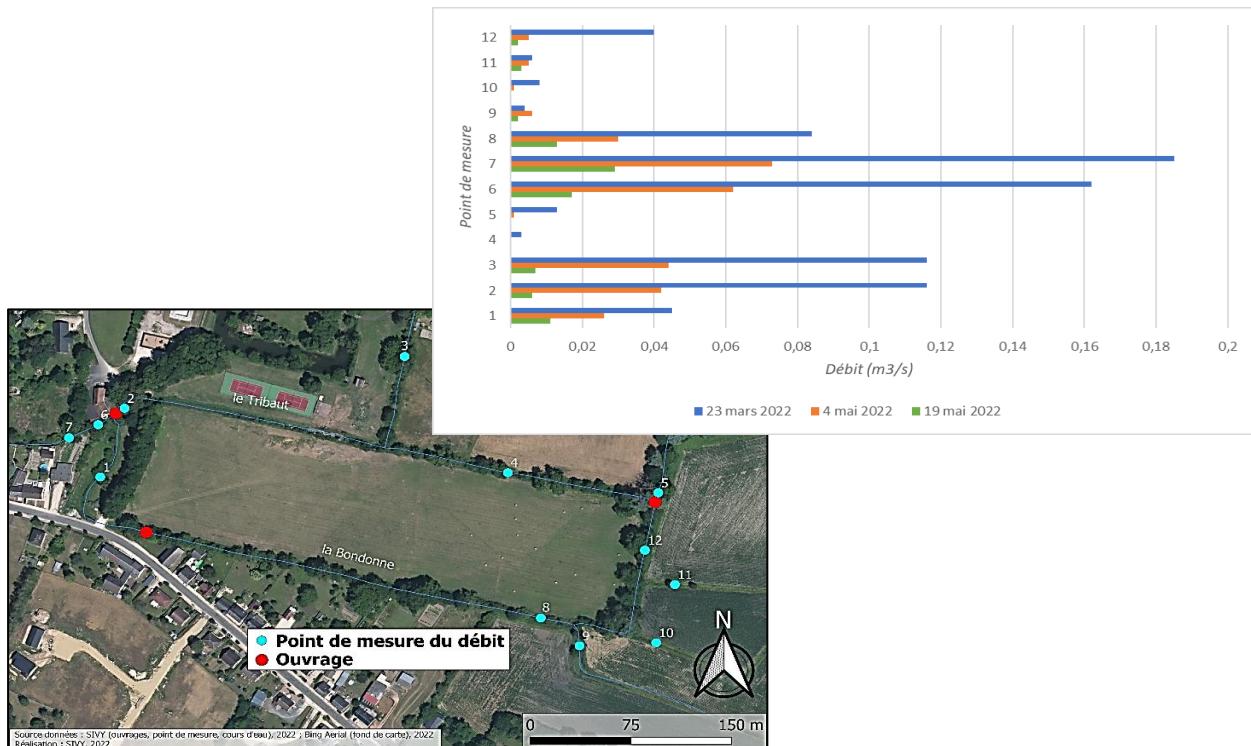
Figure 55 : Débits mesurés sur le Tribaut, la Bondonne et leurs fossés de drainage

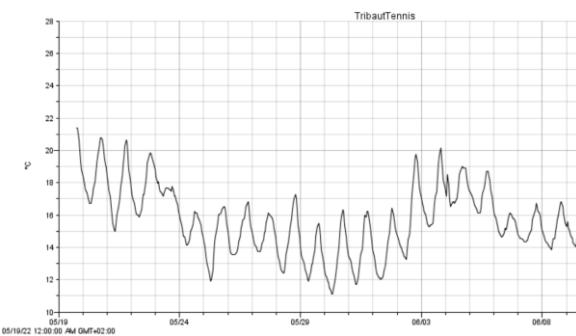
Figure 57 : Température du Tribaut entre le 19 mai et le 9 juin 2022
(Source : CHARONNAT, 2022)

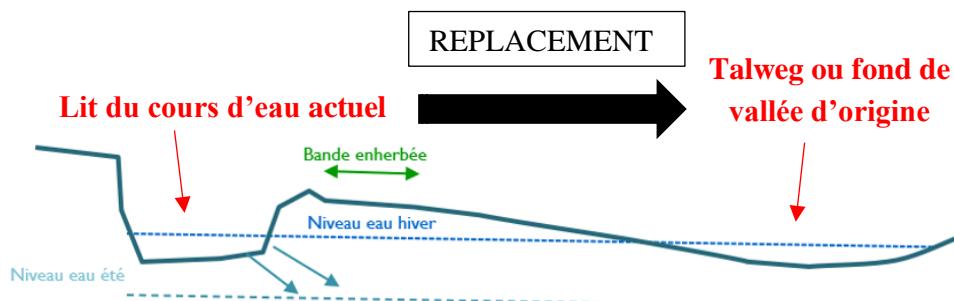
Figure 62 : Schéma de principe de la remise en fond de vallée
(Source : CHARONNAT, 2022)

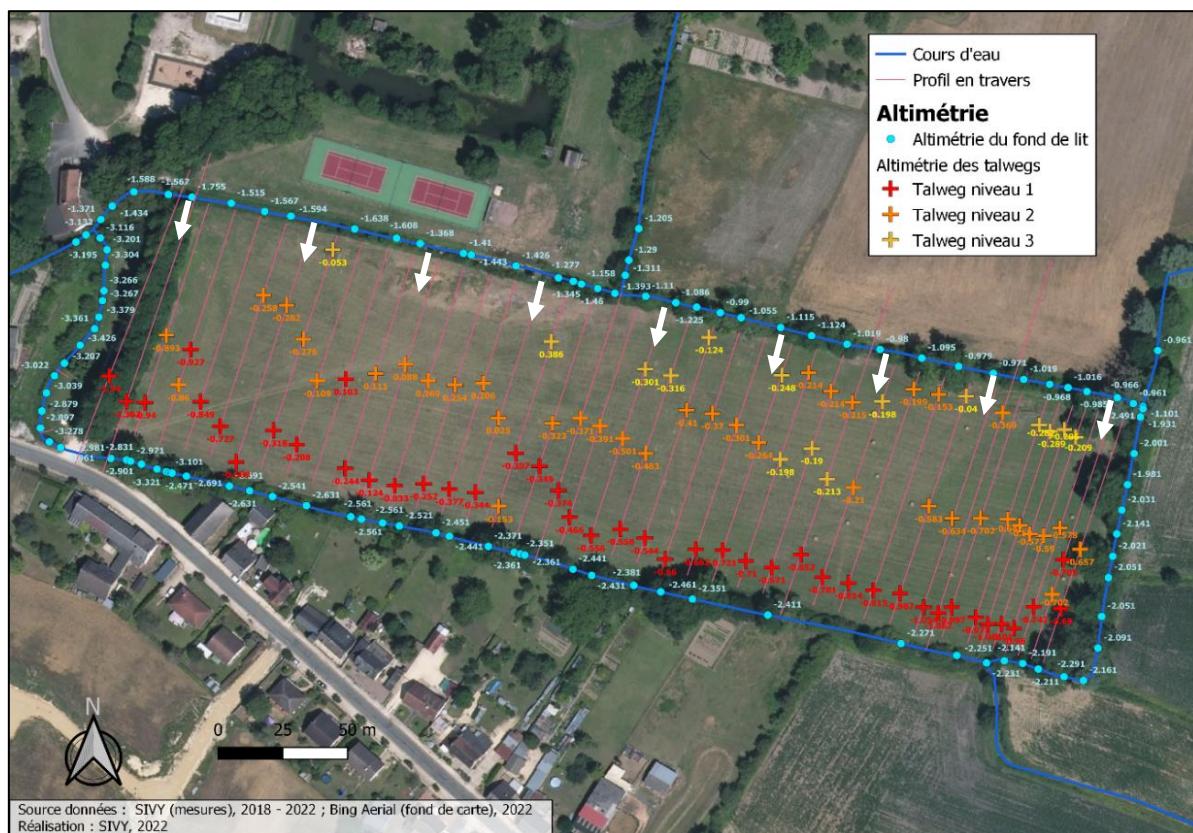
Figure 63 : Identification des talwegs dans la parcelle centrale

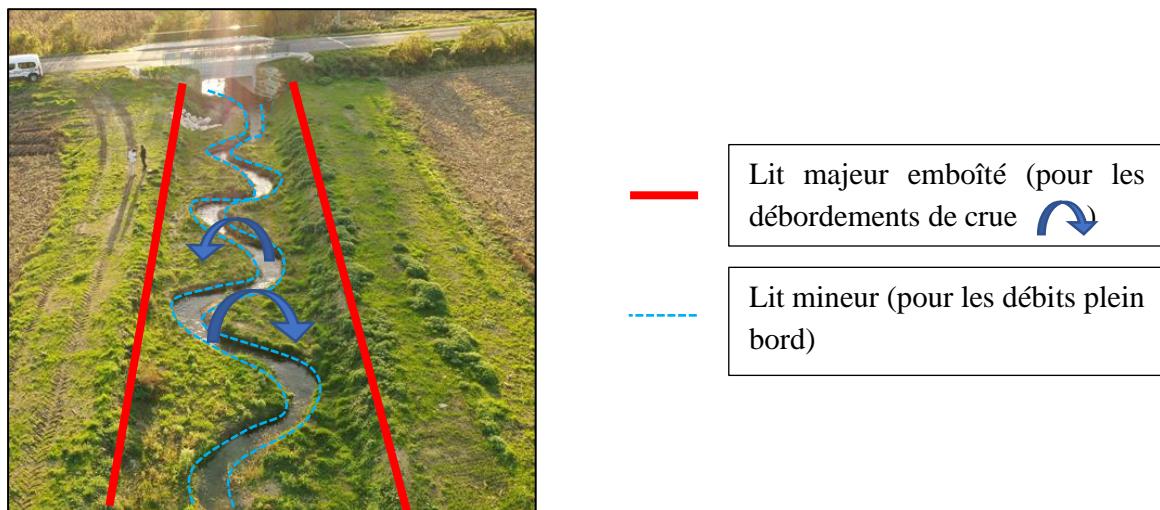
Figure 64 : Exemple de lit emboîté reméandré sur l'Yèvre à Baugy
 (Source : CHARONNAT, 2022)

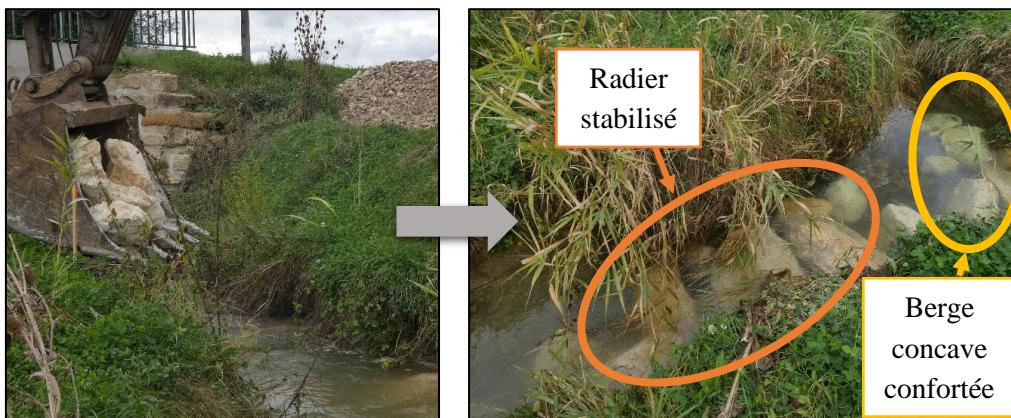
Figure 72 : Ajustement sous forme de recharge alluviale sur l'Yèvre à Baugy (un an après la restauration)
(Source : SIVY, 2021)

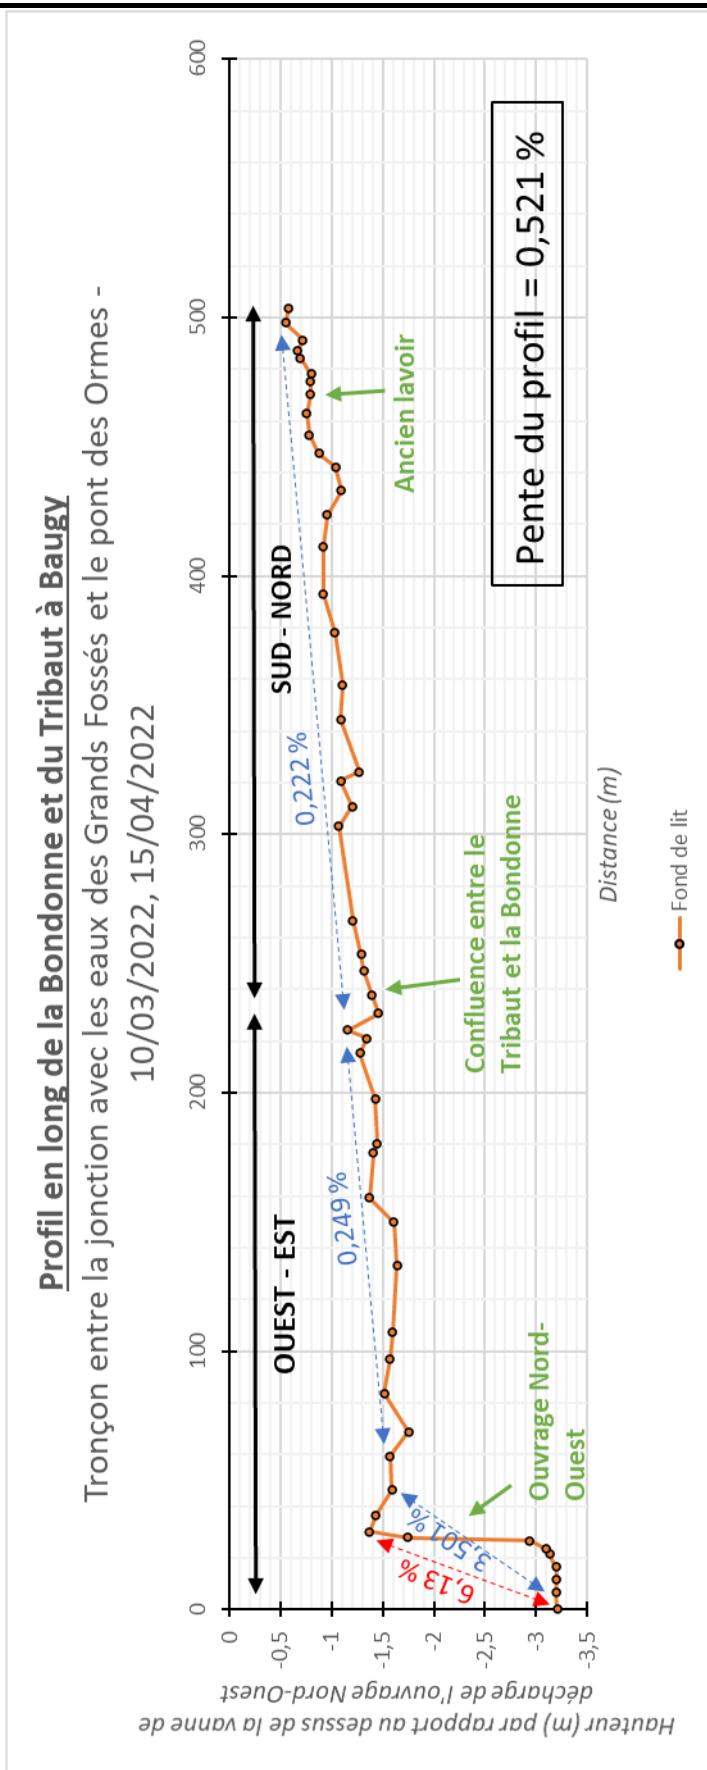
Annexe 38 : Profil en long de la Bondonne Nord et du Tribaut jusqu'à la jonction avec la Bondonne Sud
 (Source : CHARONNAT, 2022)

Sur les profils en long, cette homogénéité des faciès est très visible (*cf.* profils en Annexe 37-Annexe 39, pp. 113-115). Cette situation entraîne des vitesses d'écoulement et des débits insignifiants sur le secteur, même pour des ruisseaux de tête de bassin (*cf.* débits sur la Figure 55, p 57). Lors des mesures effectuées en mars 2022 sur les cours d'eau en module, le Tribaut avait un débit de 0,116 m³/s, le bras Sud de la Bondonne coulait à 0,084m³/s et le bras Nord de la Bondonne à 0,003 m³/s. Avec la formule de Myer, le débit décennal théorique serait de 0,96 m³/s pour la Bondonne et de 0,53 m³/s pour le Tribaut.

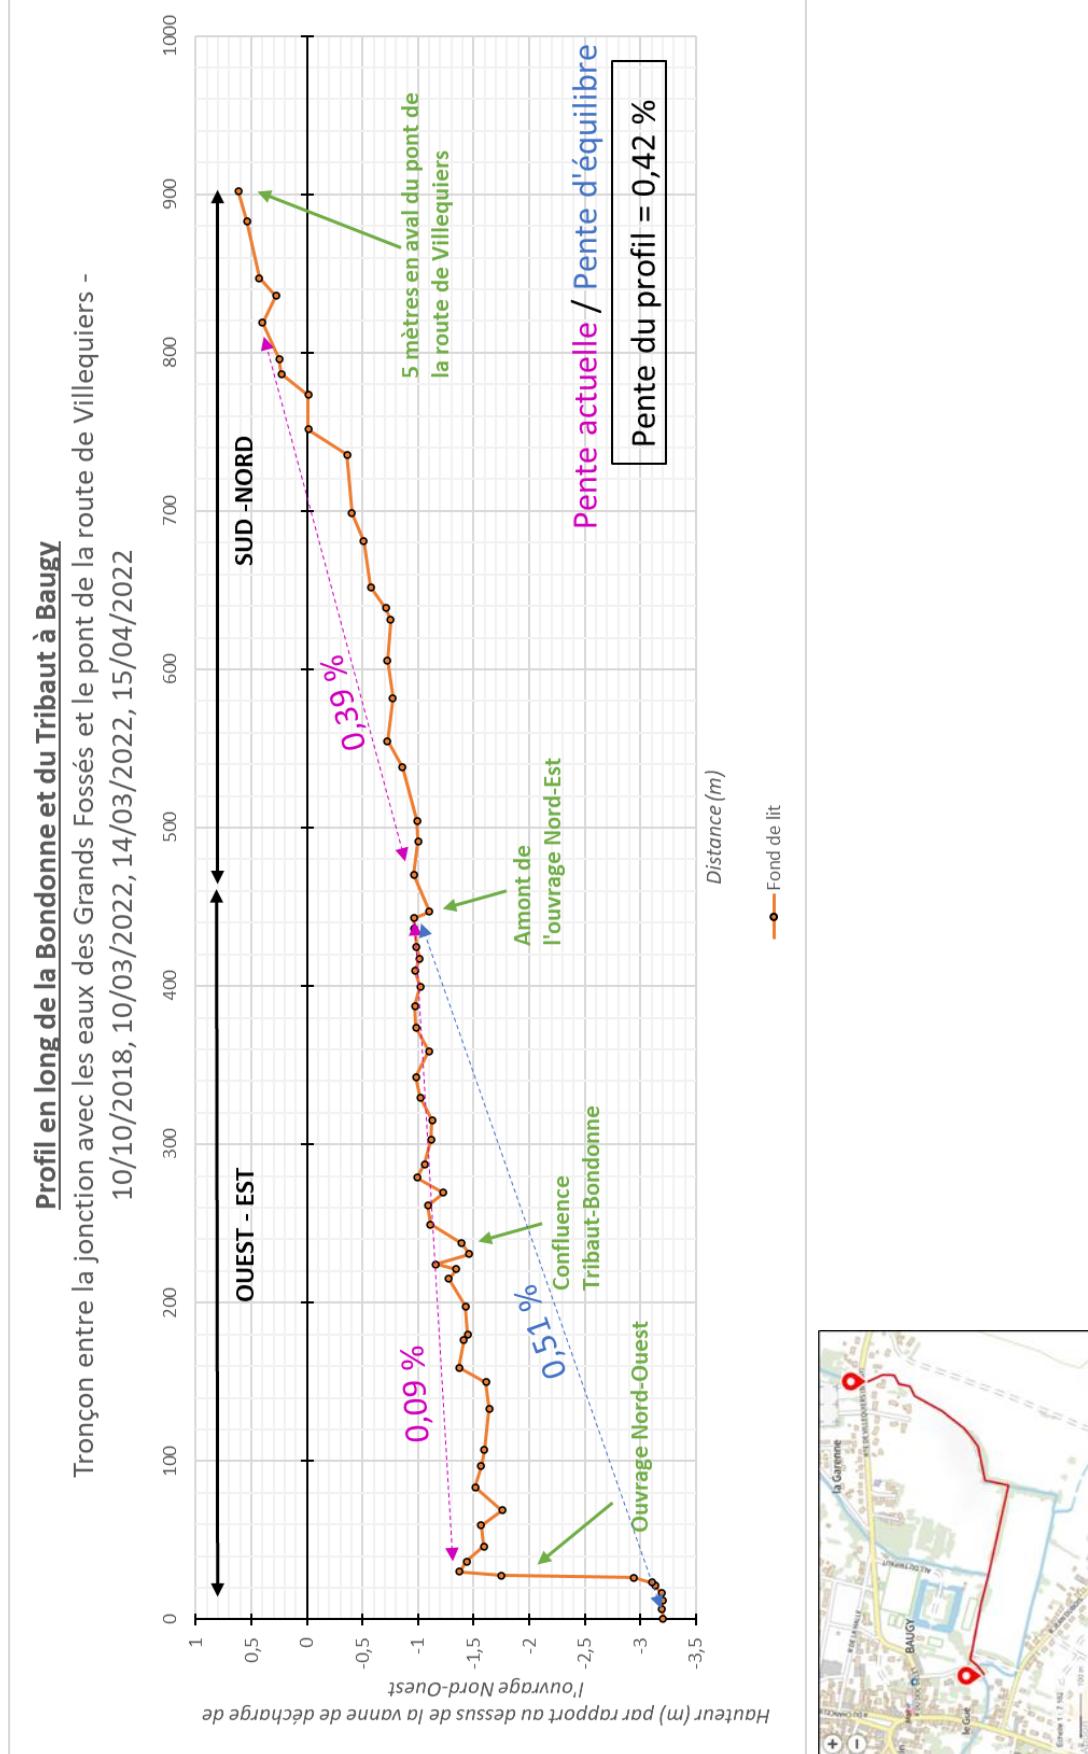
Annexe 39 : Profil en long de la Bondonne Sud jusqu'à la jonction avec le Tribaut
 (Source : CHARONNAT, 2022)
