ÉTUDE POUR LA RESTAURATION DE LA CONTINUITÉ ÉCOLOGIQUE DE L'YÈVRE MÉDIAN

Août 2019

Fiche de site - Seuil de Briscoche

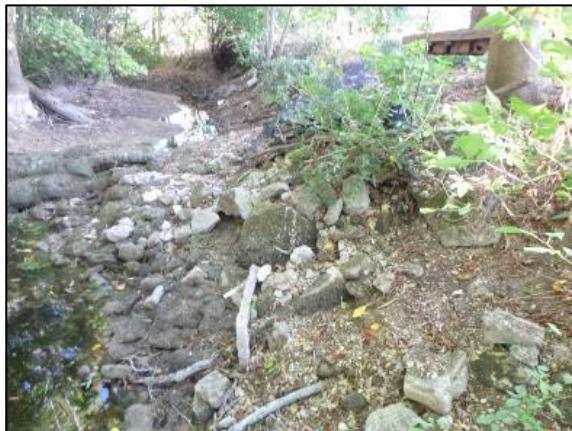
Seuil en enrochement en mauvais état.

Le côté droit semble être encore relativement solidaire. La partie gauche est en plus mauvais état. On note la présence d'un éboulement semblant provenir de la berge.

Rive gauche, depuis l'aval

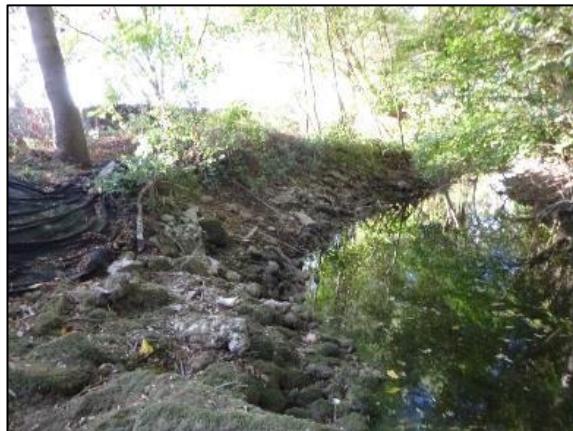
Sur le seuil, depuis la rive droite

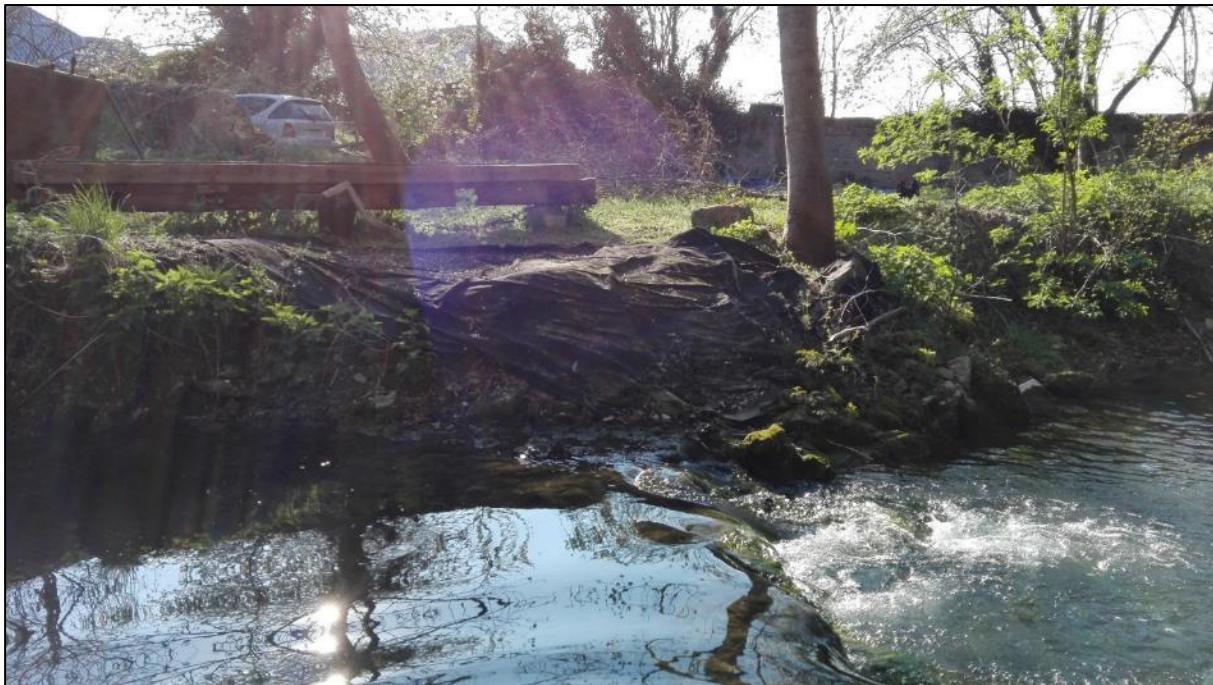
Le propriétaire rencontré le 11 avril 2019 indique mettre un géotextile sur la berge en pointe rive gauche afin de prévenir les phénomènes d'éboulement.

Géotextile en pointe rive gauche de l'ouvrage

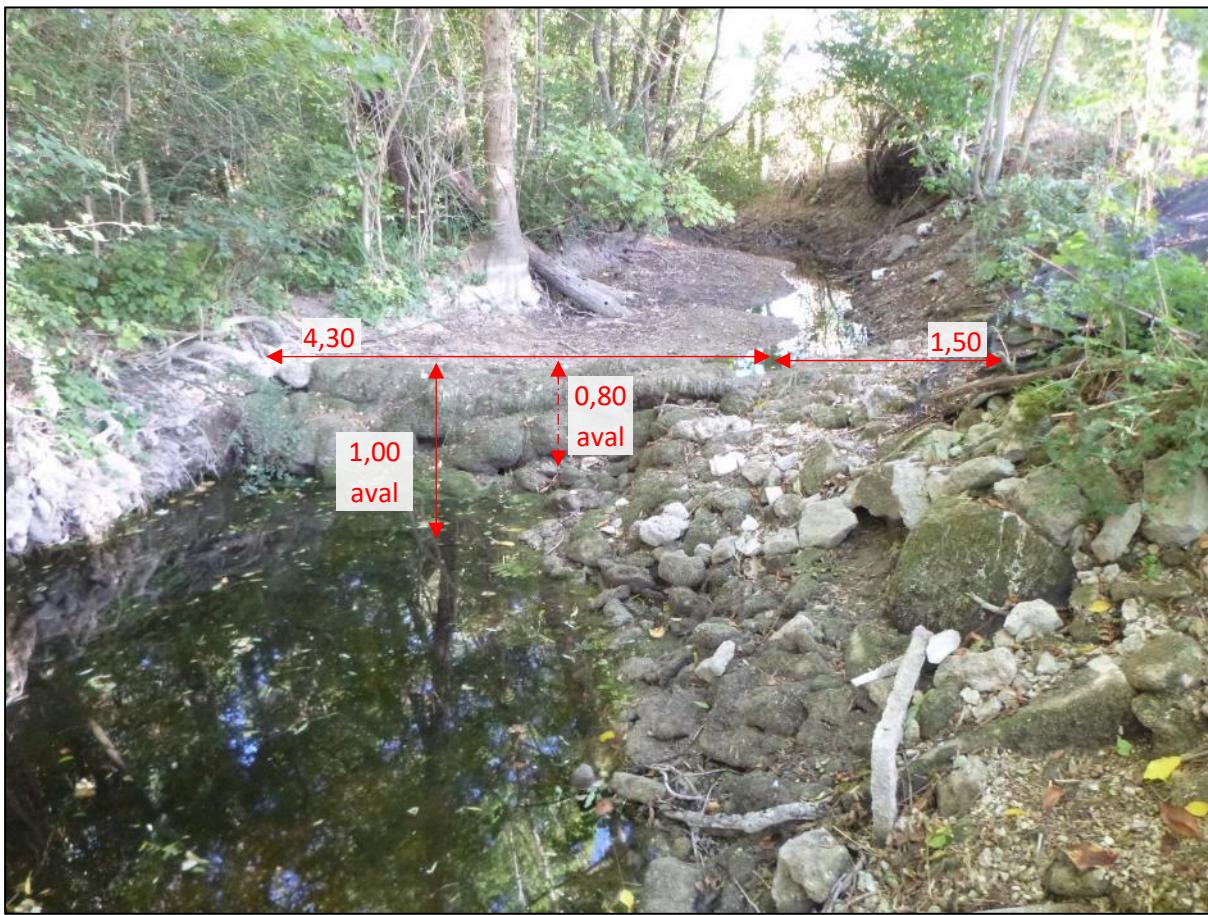
Les plans et profils détaillés du site, issus des levés topographiques, sont disponibles en annexe de cette note. La figure ci-dessous représente schématiquement les dimensions caractéristiques de l'ouvrage.

Vue du seuil depuis l'aval

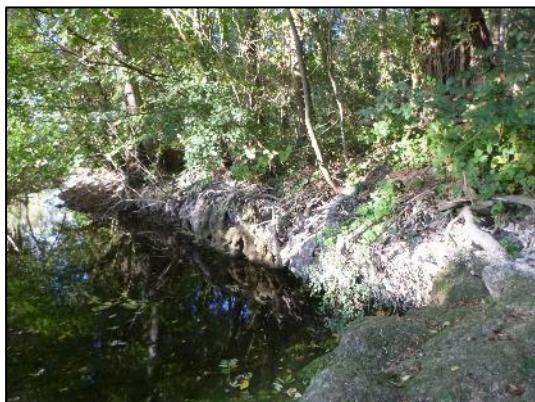
En rive droite, se trouve un sous-bois. Les trois strates de la ripisylve sont représentées. La végétation est dense, les arbres sont plutôt jeunes. L'ensemble ne semble pas être spécialement entretenu.

Berge et ripisylve en rive droite

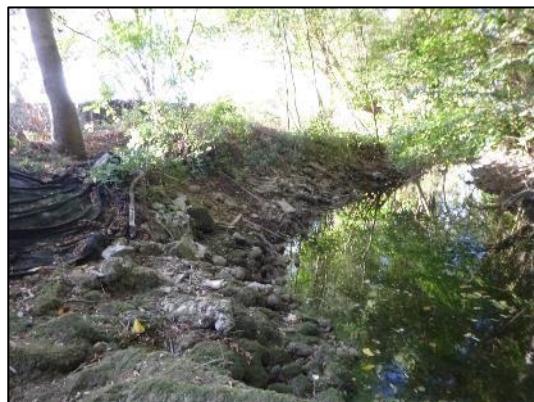
En rive gauche, la ripisylve forme un cordon en bord de cours d'eau au fond des parcelles : quelques arbres et herbacées. Au niveau du seuil, la berge est en partie éboulée.

Berge et ripisylve en rive gauche

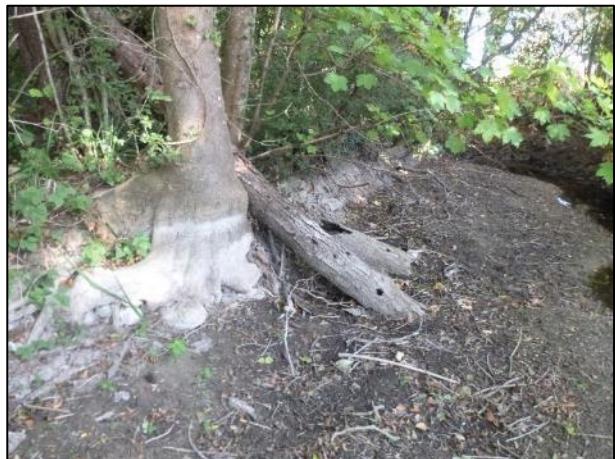
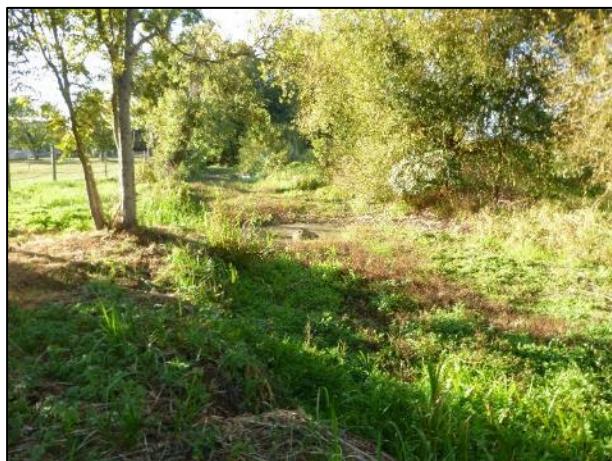
En amont du seuil, la taille des sédiments varie d'un millimètre à cinq centimètres avec quelques galets d'une vingtaine de centimètres de diamètres et de rares blocs. Des zones de dépôt de sédiments fins sont observées, en rive droite notamment (*photo ci-contre, depuis le seuil*).

En aval immédiat du seuil, présence de blocs de pierre et matériaux plus grossiers, probablement en partie des pierres désolidarisées du seuil.

Un peu plus bas (*photo ci-contre*), on trouve essentiellement des fines (sables, limons, parfois graviers) avec des blocs de plus de 20 cm.

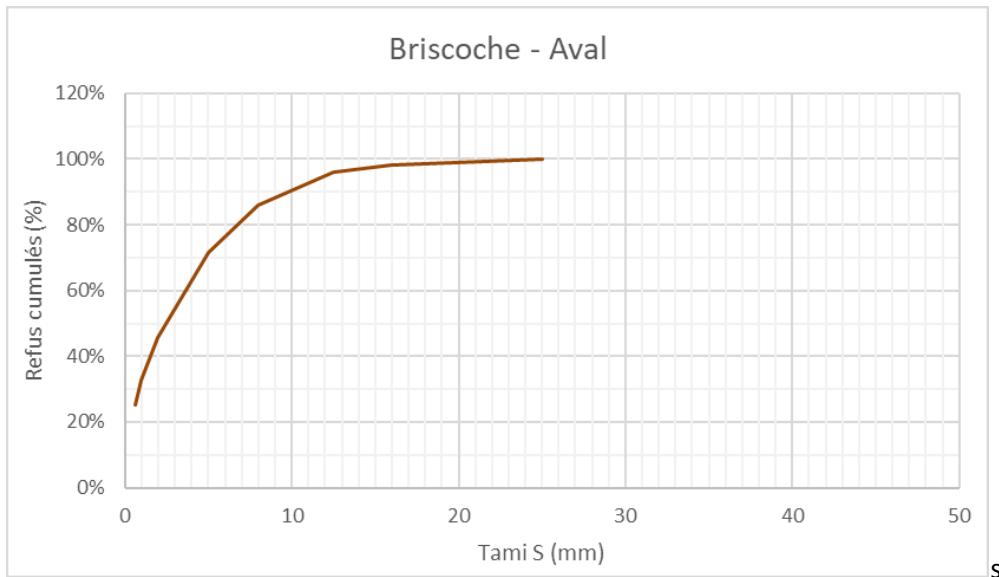
Figure 4 : Courbe granulométrique sur le seuil de Briscoche à partir du prélèvement effectué

Ces résultats révèlent un D₅₀ de l'ordre de 2,5 mm sur la base de l'échantillon prélevé.

Ils sont toutefois à considérer avec précaution. En effet, le prélèvement effectué n'a pas permis de collecter les classes de plus gros diamètres largement observées par endroit (galets et petits blocs).

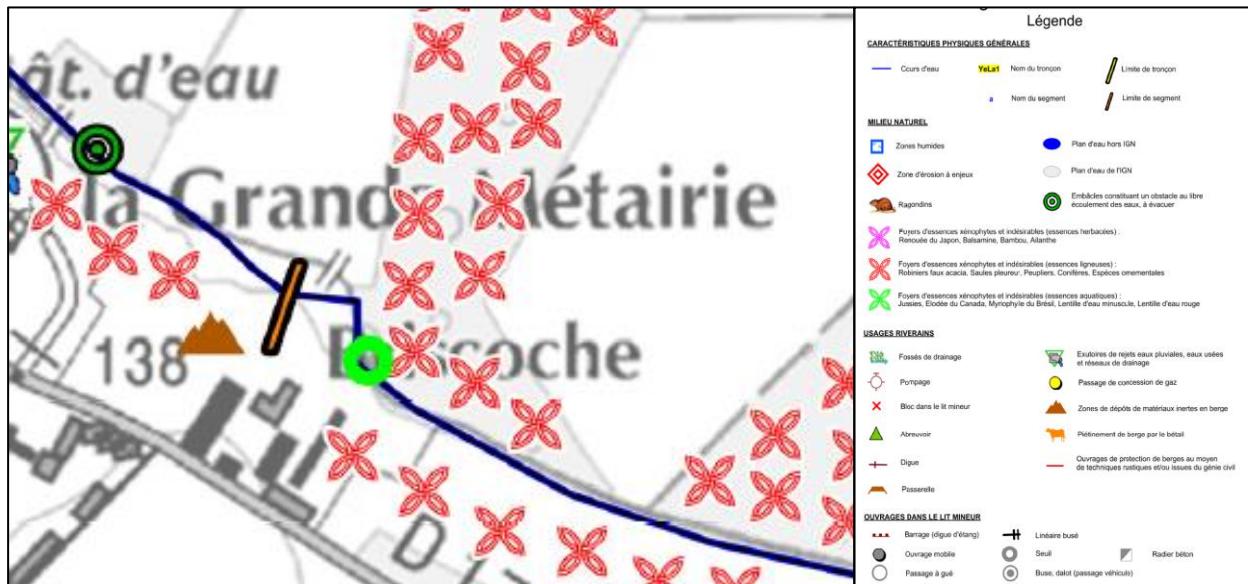
Figure 5 : Diagnostic de l'état des abords du seuil de Briscoche en 2012 - Source : Étude EgisEau

Le diagnostic REH n'apporte pas d'éléments de précisions complémentaires par rapport aux observations effectuées. L'analyse reste globale, à l'échelle d'un tronçon plus important que le seul site d'étude.

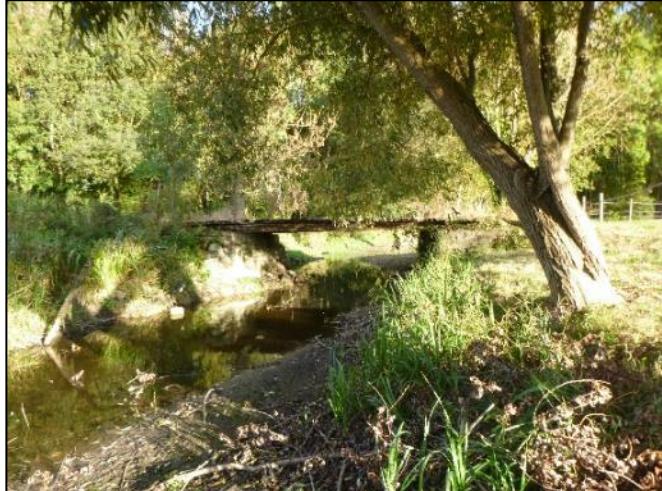
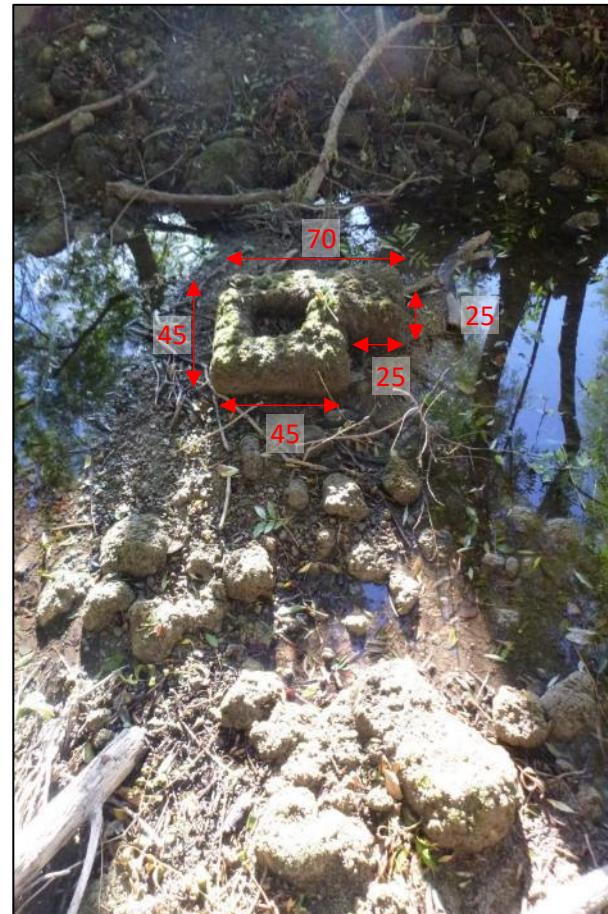
Un vestige maçonné non identifié se situe dans le lit à une vingtaine de mètres en aval du seuil (cf. photographie ci-dessous). Largeur du lit : 4m au fond et plein bord de 6m.

Un pont se situe à environ 75 m en aval du seuil.

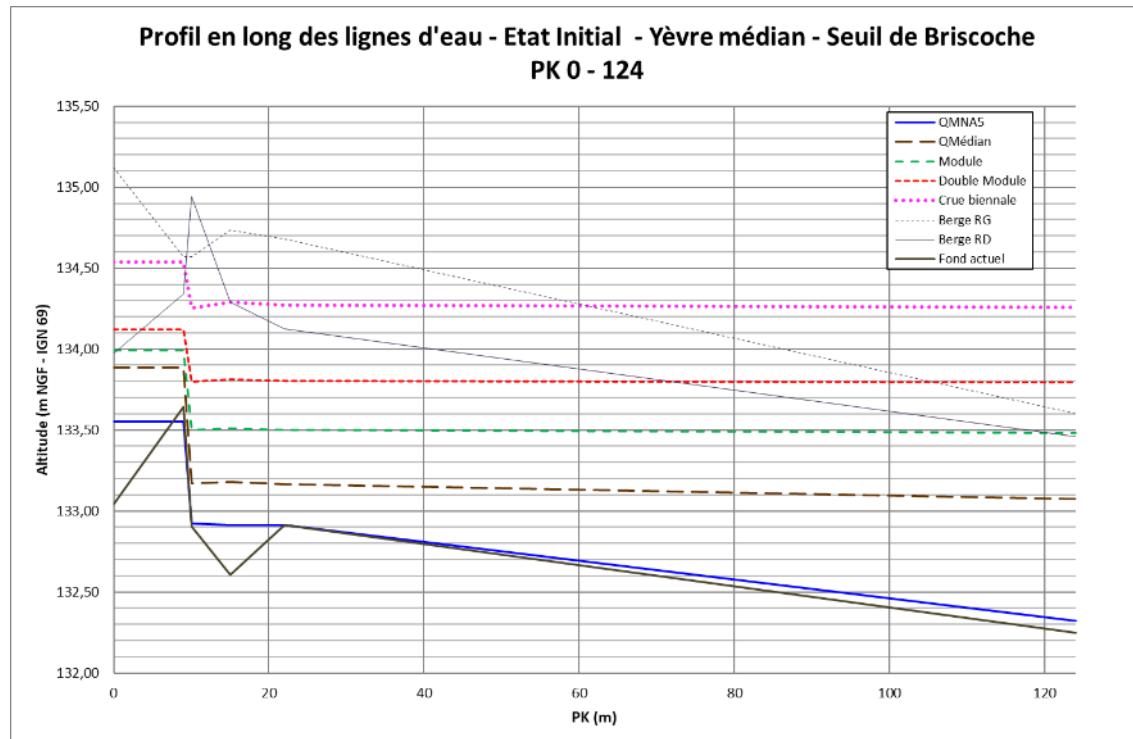
Figure 10 : Lignes d'eau modélisées sur le site du seuil de Briscoche

La figure page suivante montre l'évolution de la ligne d'eau pour chaque débit.

La chute générée par l'ouvrage diminue avec l'augmentation des débits ; plus l'eau monte, plus le seuil devient transparent aux écoulements. Le tableau ci-dessous donne les valeurs estimées par la modélisation.

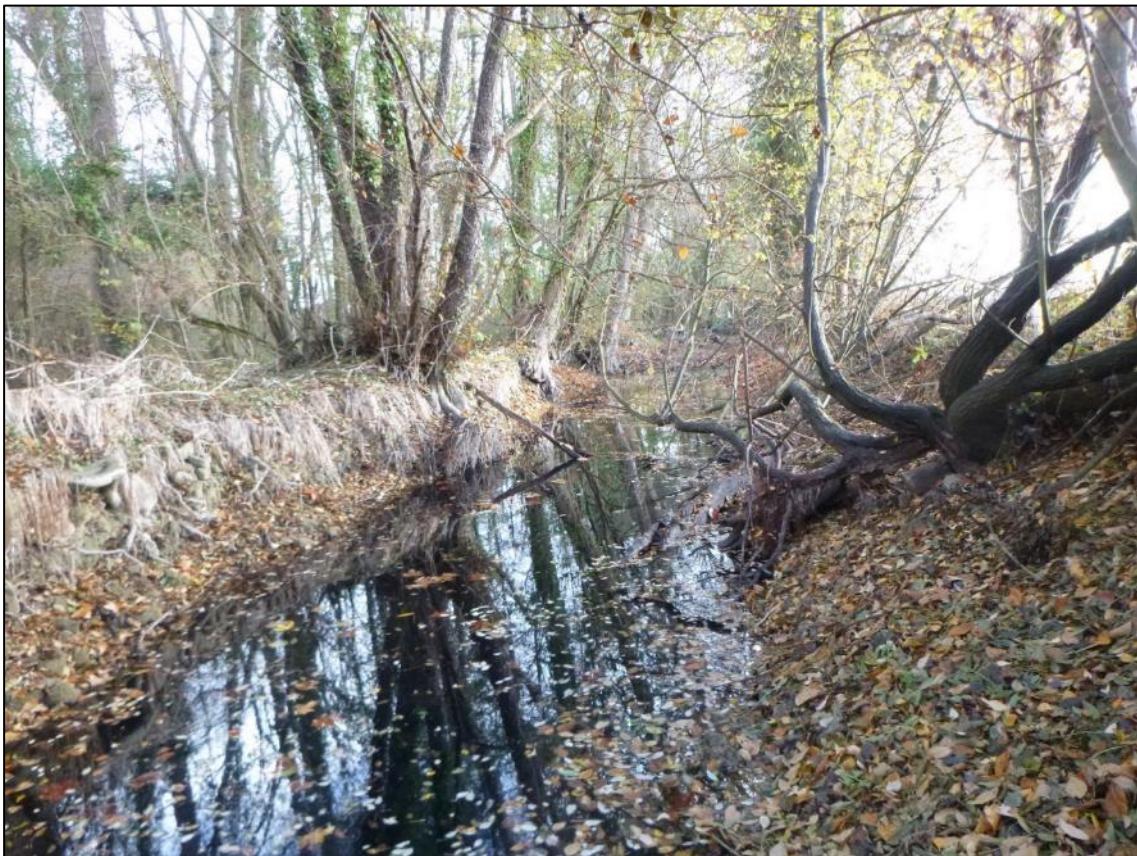
Eau stagnante sur le tronçon en amont de l'ouvrage (vue aval -> amont)

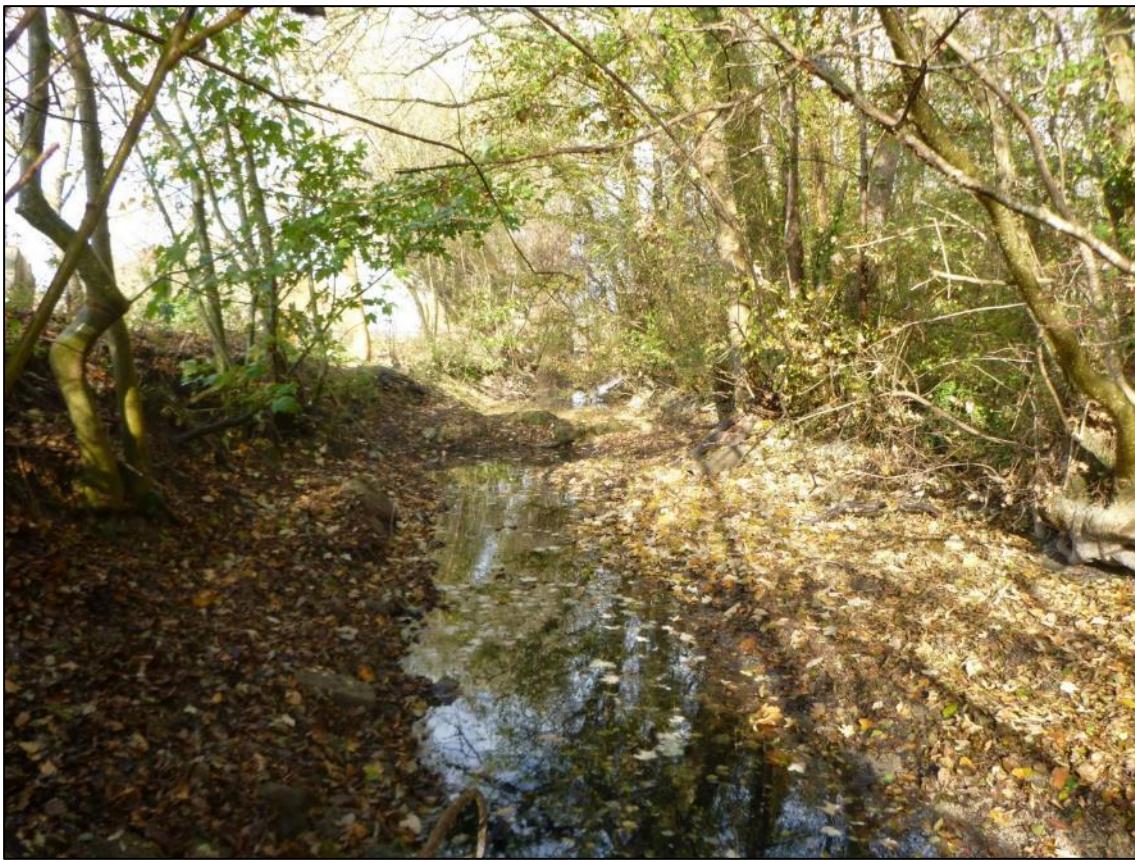
Eau stagnante en amont de l'ouvrage (vue amont -> aval)

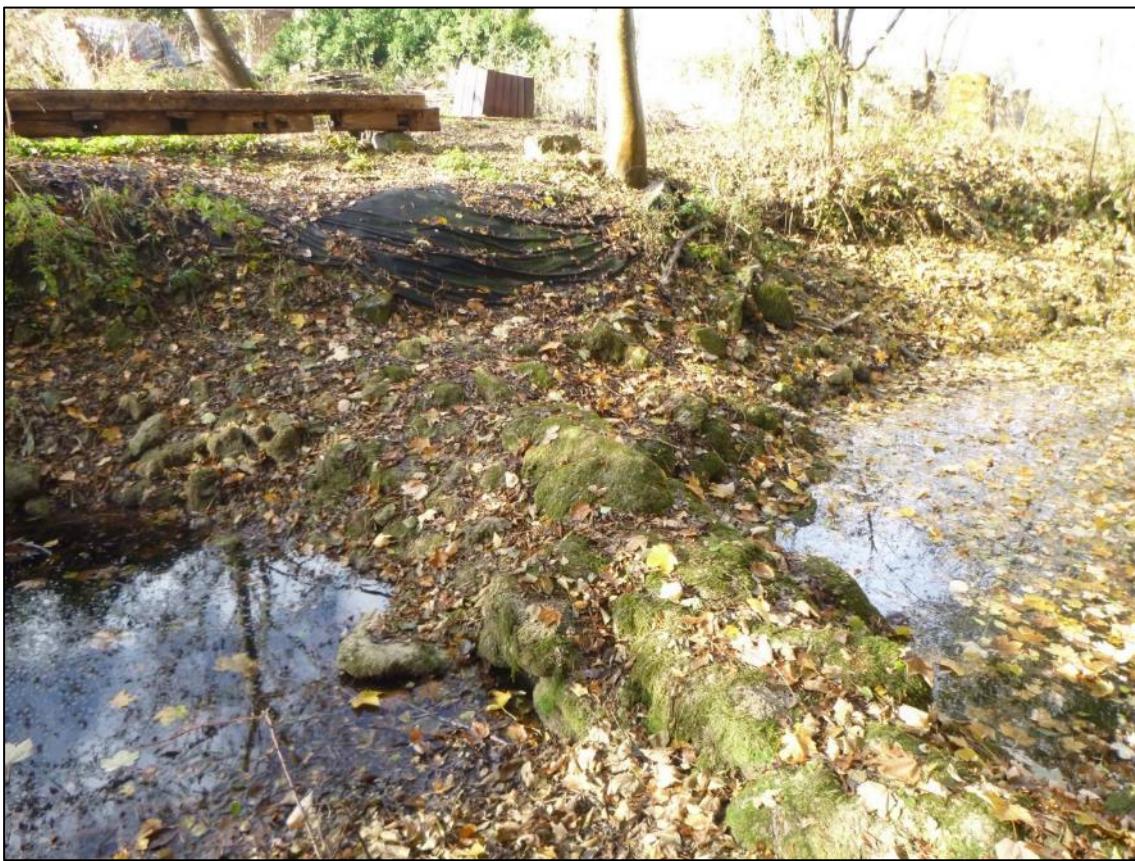
Ouvrage depuis la rive droite

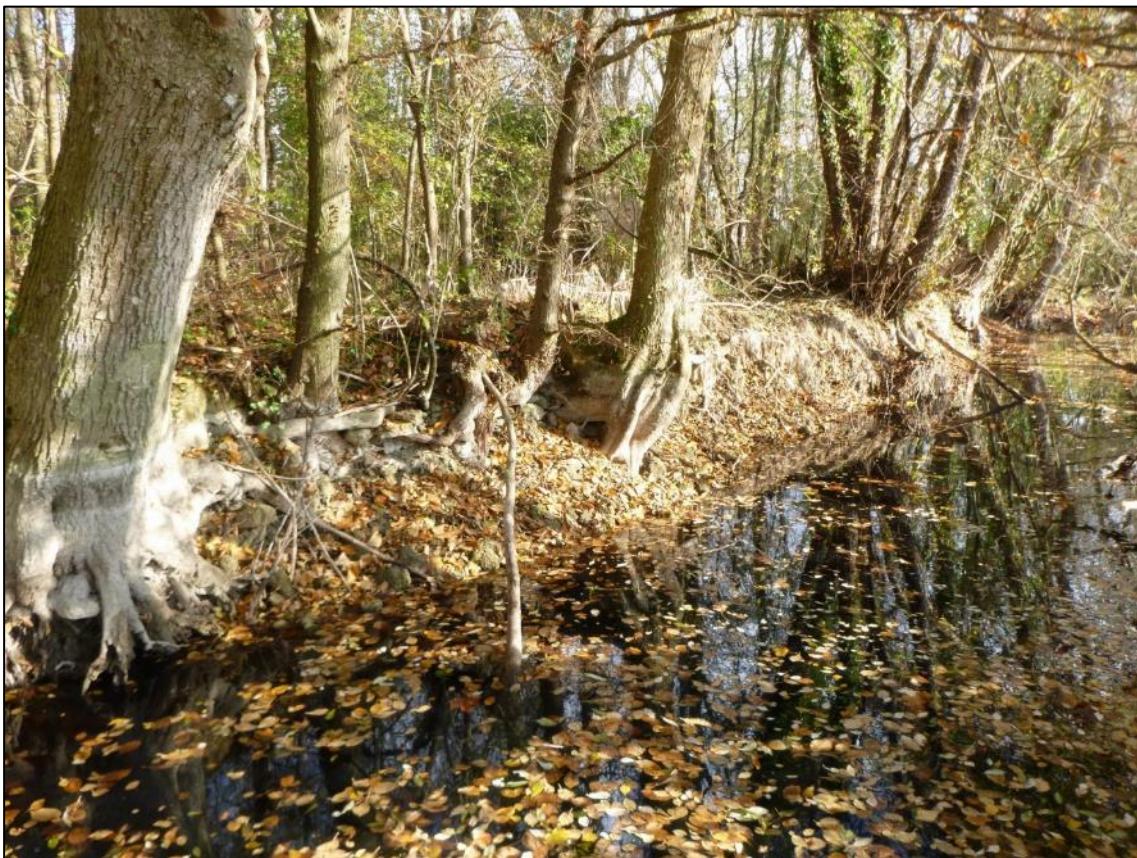
Berge rive droite et racinaire

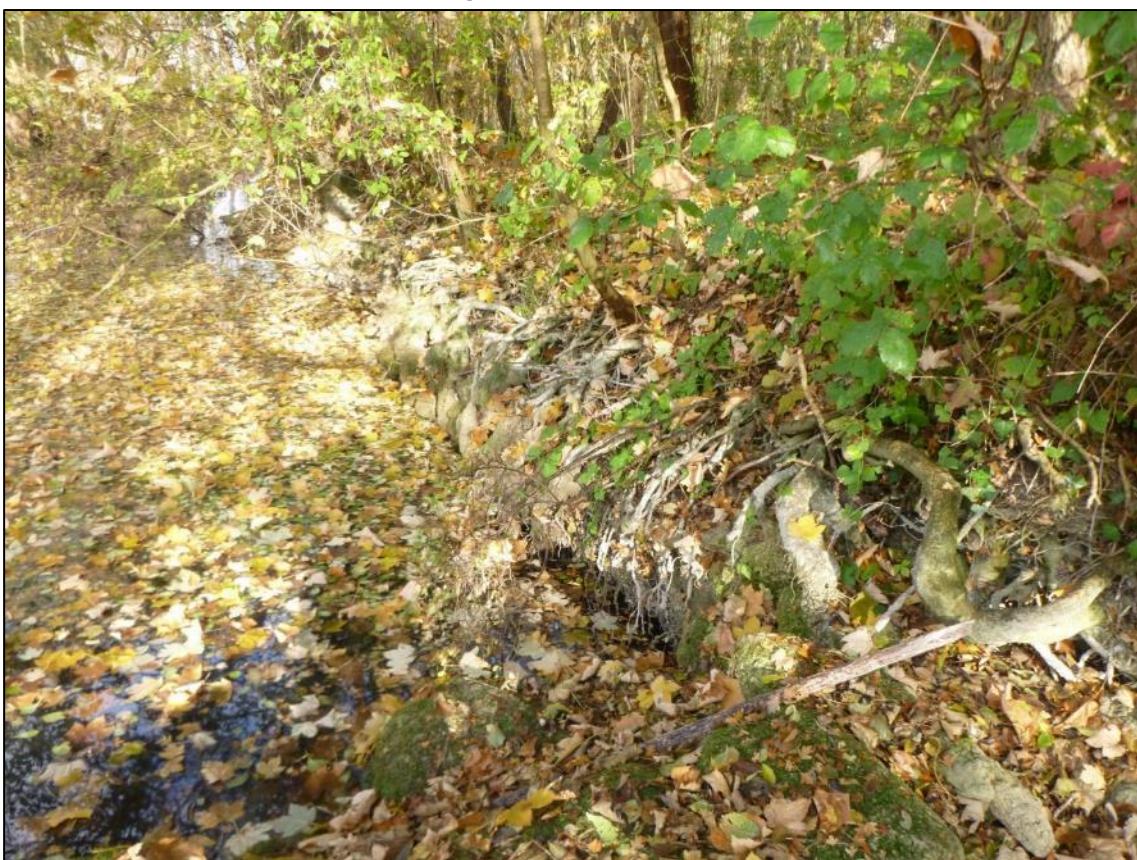
Berge rive droite et racinaire

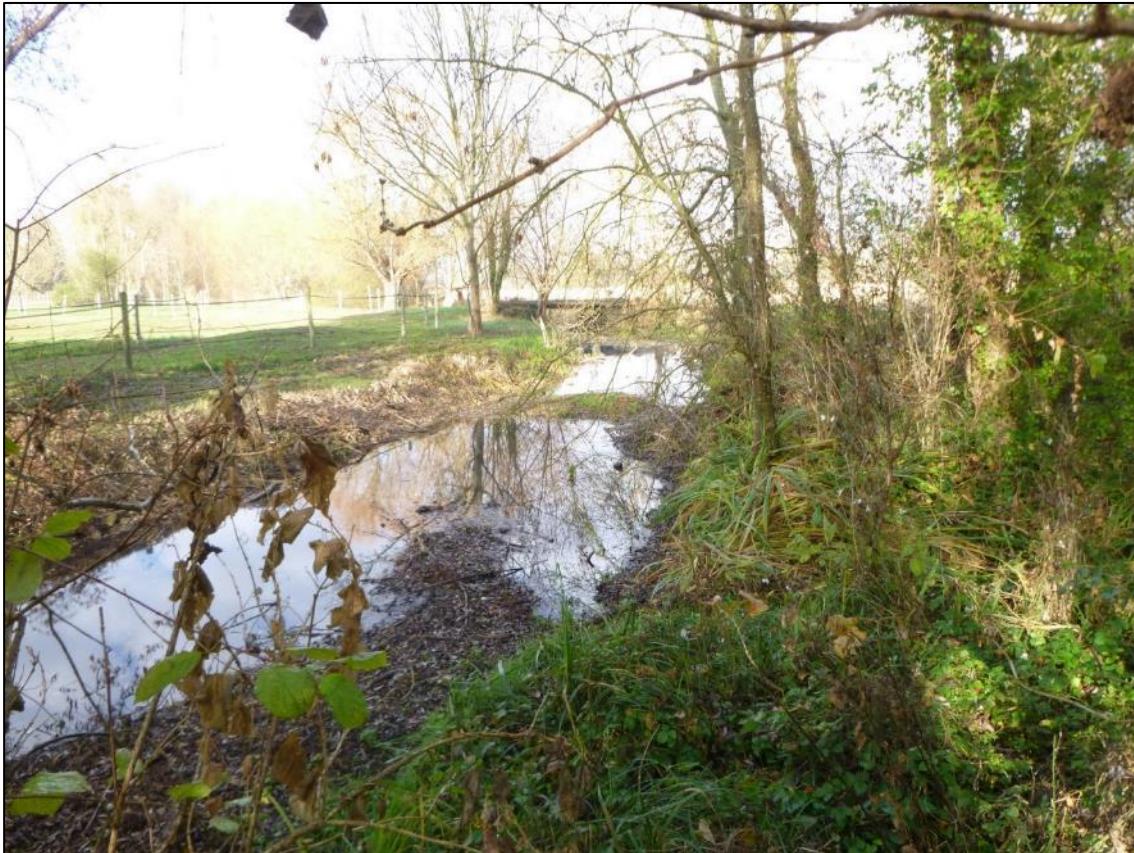
Écoulement en aval de l'ouvrage (vue amont -> aval)

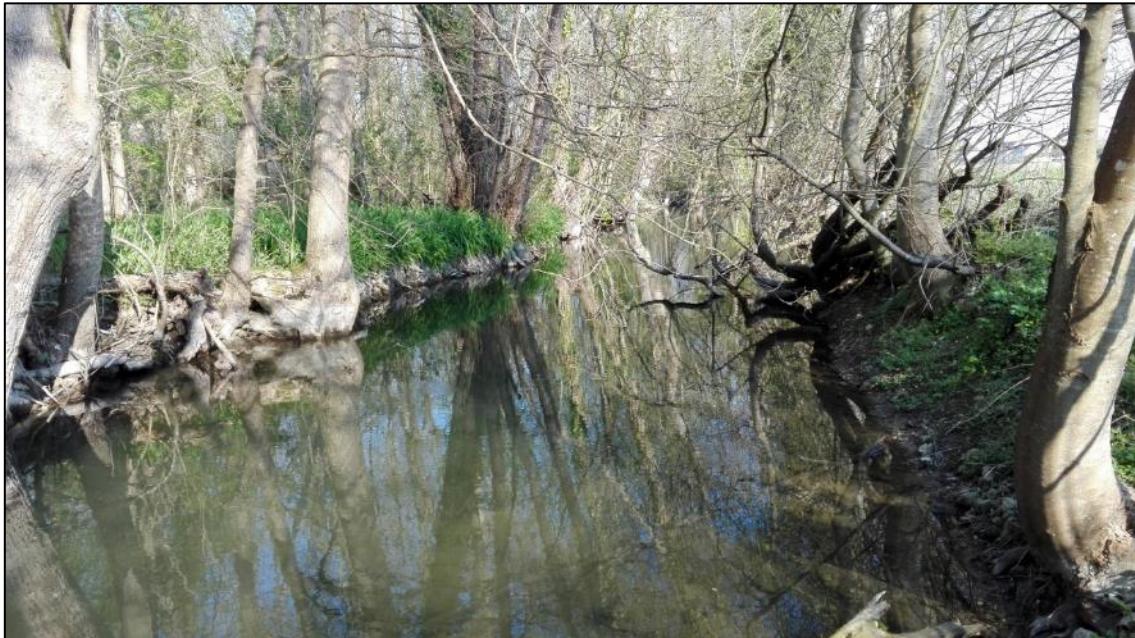
Vue de l'écoulement en amont de l'ouvrage (vue aval -> amont)

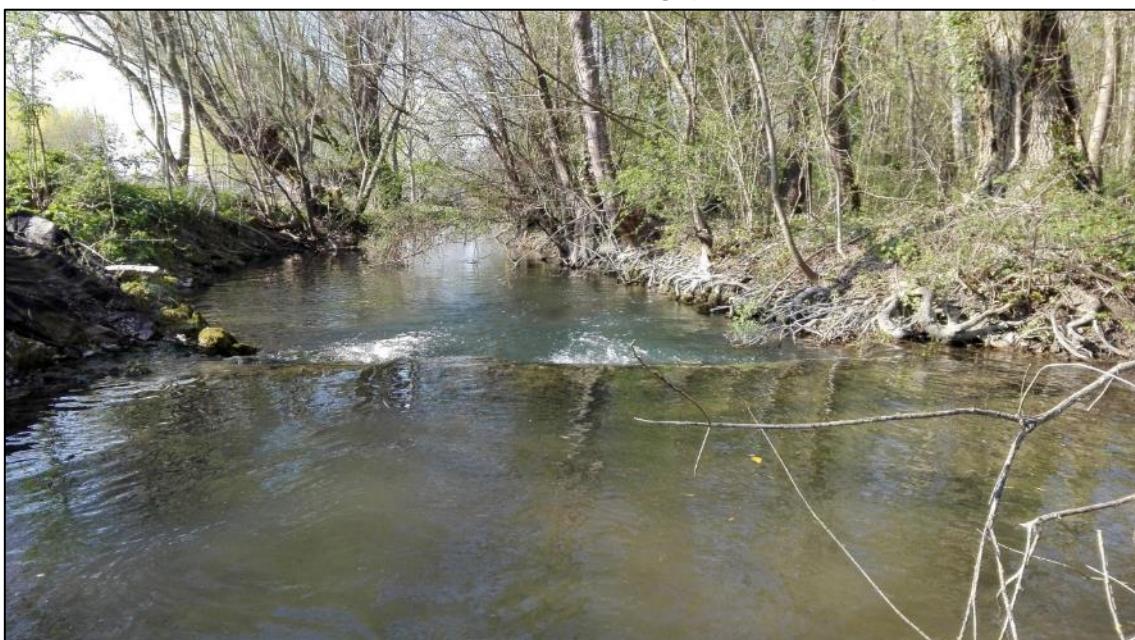
Vue du seuil depuis l'amont

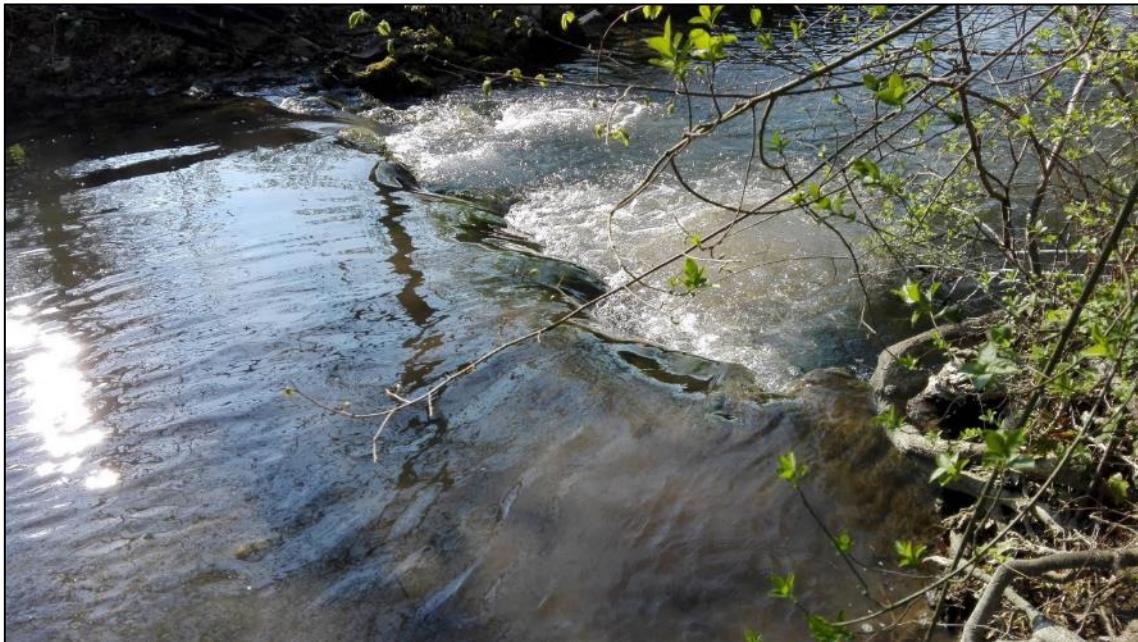
L'observation réalisée en moyennes eaux le 11 avril 2019, montre notamment une hauteur de chute plus proche de 0,3 m que des valeurs indiquées dans le tableau 2.

Vue de la chute au droit du seuil

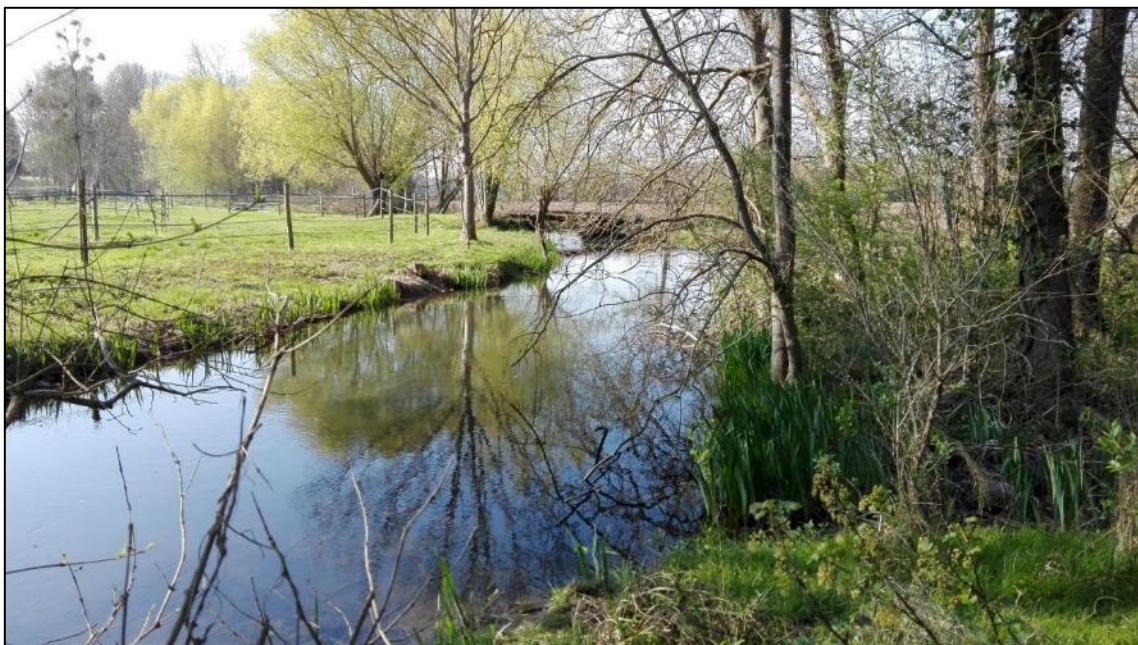
Vue de l'écoulement en aval du seuil vers le pont (vue amont -> aval)
