**SYNDICAT INTERCOMMUNAL DE LA VALLÉE DE L'YÈVRE (SIVY)**

## ÉTUDE POUR LA RESTAURATION DE LA CONTINUITÉ ÉCOLOGIQUE DE L'YÈVRE MÉDIAN

Août 2019

**Fiche de site - Déversoir de Taillegrain**

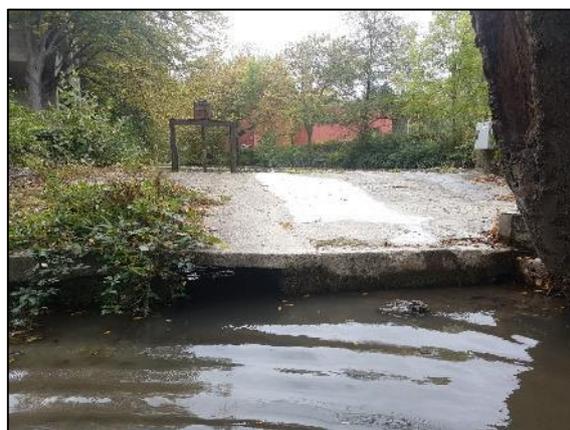
Il présente des traces d'affouillement sous la face aval pouvant entraîner sa déstabilisation. Des traces d'usures du parement sont également constatées.

Ouvrage vu depuis l'aval

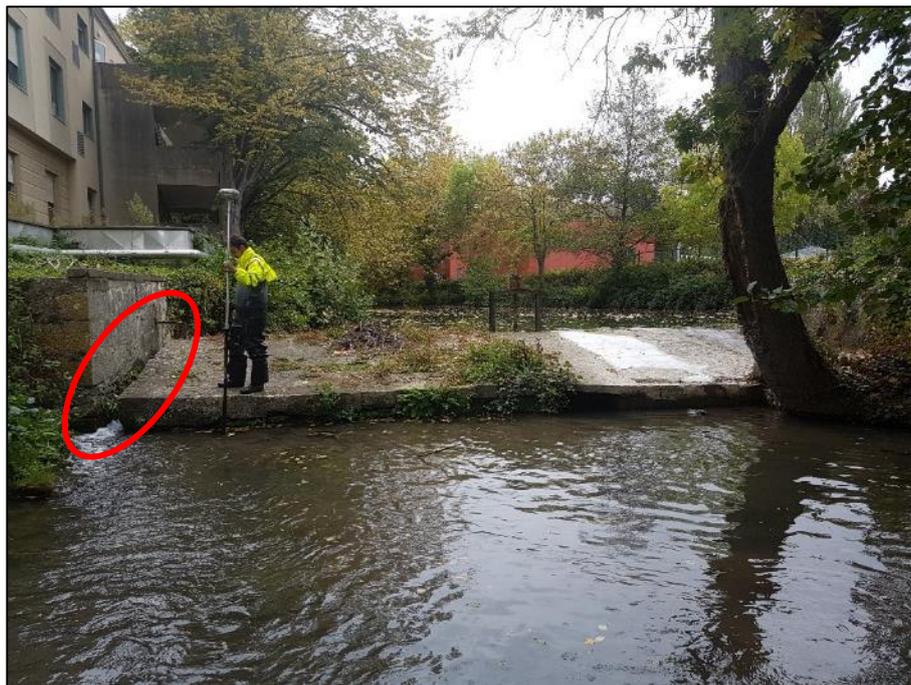
En rive droite, une rigole, en eau, se trouve entre le seuil et le mur de berge.

Rigole côté rive droite de l'ouvrage

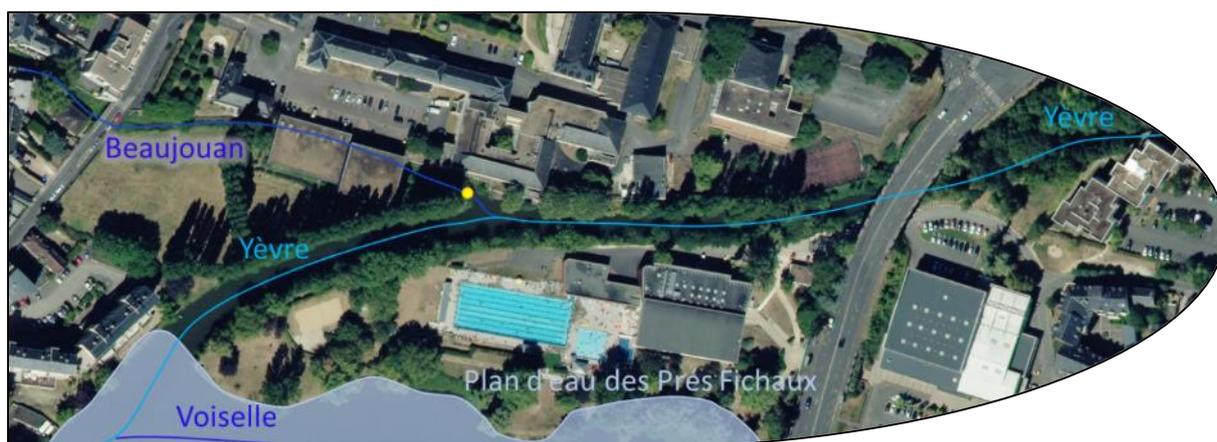
Figure 3 : Vue aérienne du réseau hydrographique et des annexes sur le site

Aucune annexe hydraulique n'a été identifiée.

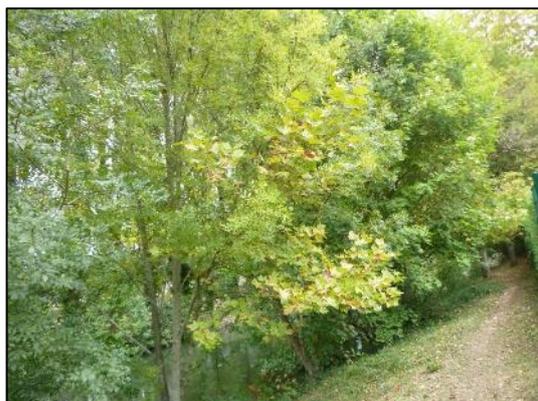
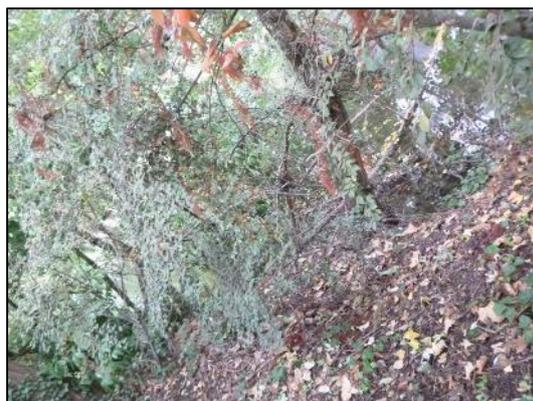
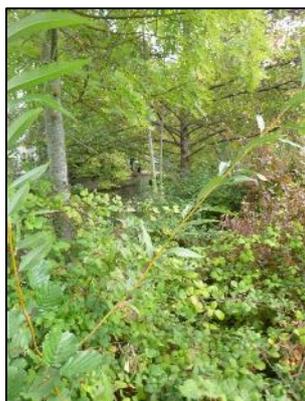
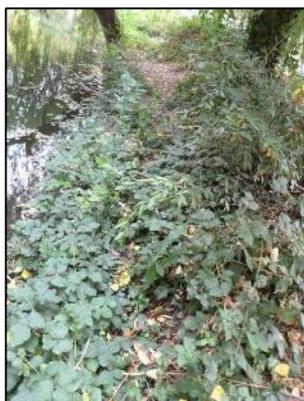
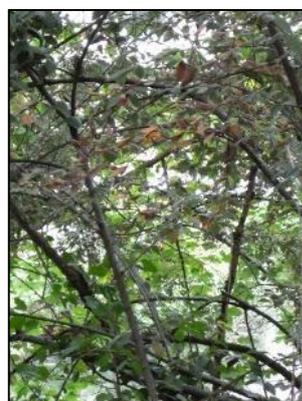
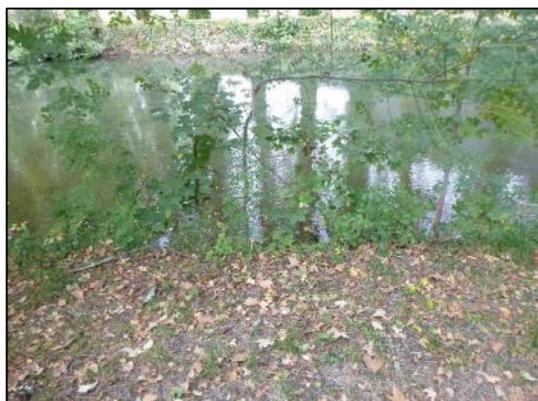
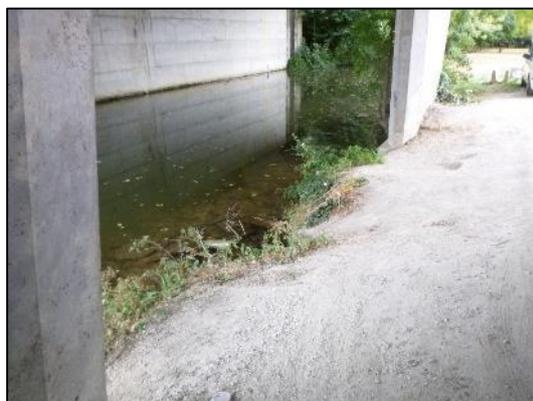
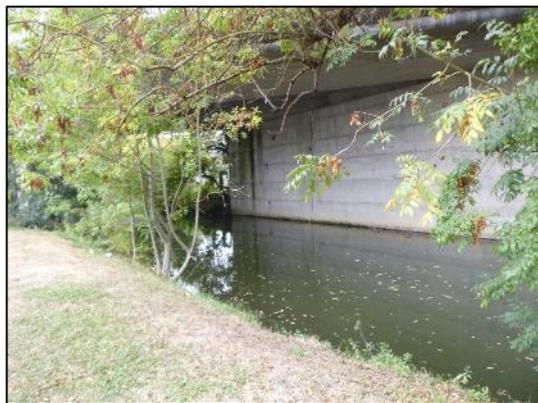
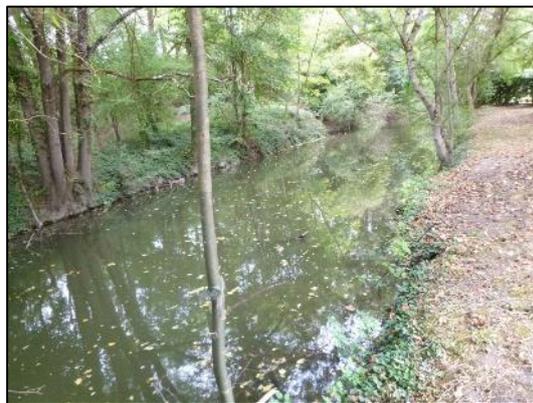
Sur l'Yèvre en rive gauche, le talus est végétal en pente moyenne avec une hauteur variant de 0,50 à 2 m environ. Alternance entre zones herbacées (rare et rase, ou dense) et zones avec ripisylve arbustive ou arborée. Bien que montrant quelques signes d'érosion, les berges semblent en bon état.

Sous le pont de l'avenue du 11 novembre, la ripisylve est quasiment absente. Une conduite arrive entre les deux piles. La berge est en moins bon état. On note la présence de quelques blocs en pied de berges et des piles de pont. Ces blocs ont peut-être été mis en place afin de limiter les risques d'affouillement et d'érosion des berges.

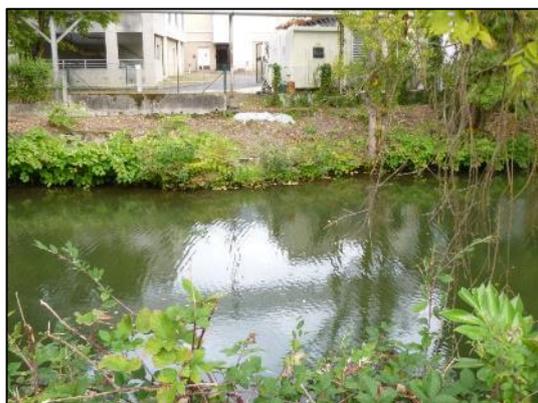
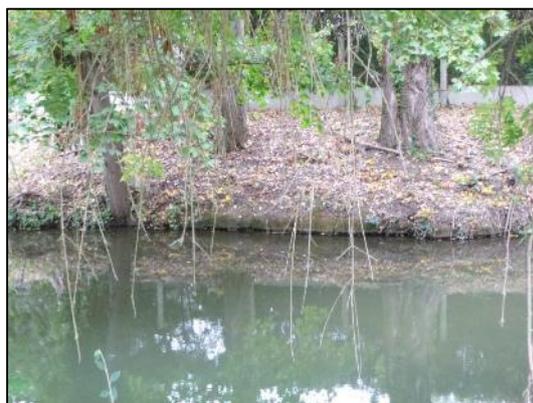
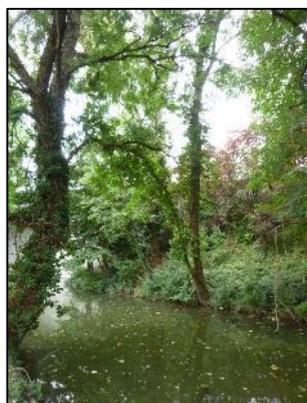
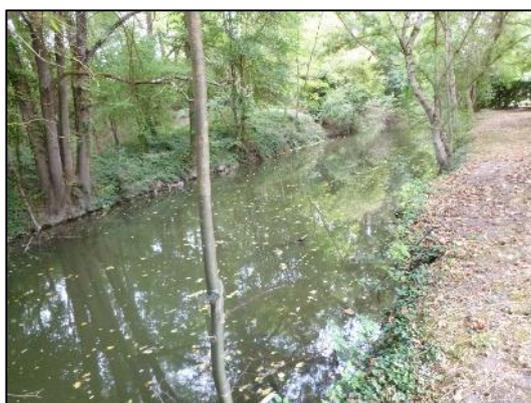
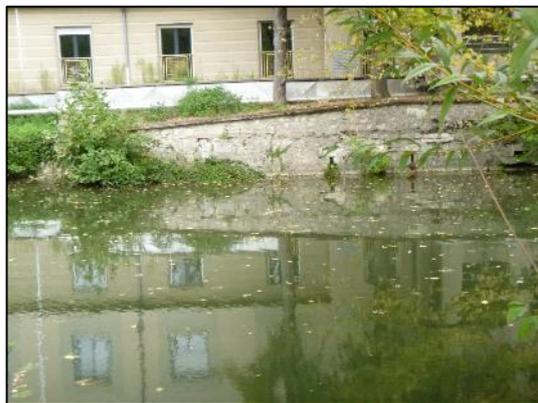
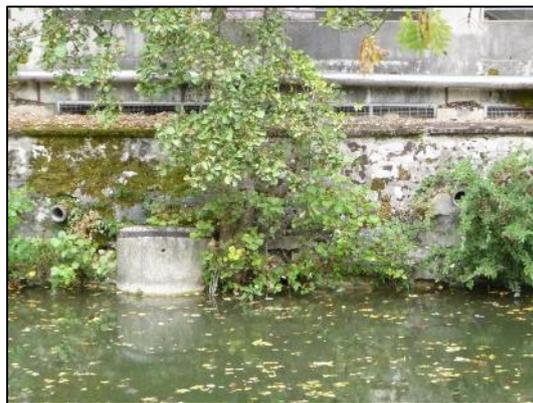
En rive droite en amont de l'ouvrage se trouve un talus de hauteur variable restant supérieure à un mètre. En amont du pont de l'avenue du 11 novembre, la végétation est assez dense et l'ensemble des strates sont représentées.

En aval de ce pont, la ripisylve est essentiellement herbacée avec présence de quelques arbres. Le talus y est plus bas et est surmonté de murets et haies délimitant les jardins de propriétés avoisinantes. À l'amont immédiat du seuil se trouve les confortements d'entrée dans l'ouvrage, des murs en pierres érodés et abîmés, partiellement recouverts de végétation.

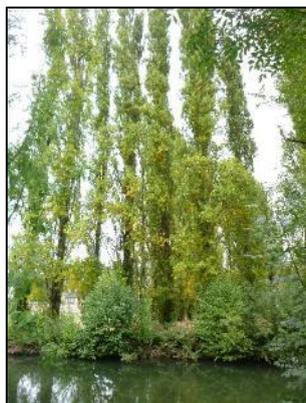
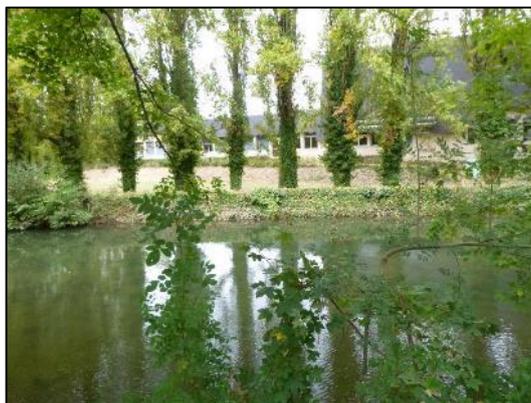
Sur l'Yèvre en rive droite à l'aval du seuil, les berges sont très régulières. Mesurant environ un mètre de haut, elles sont recouvertes d'herbacées rases ou rampantes avec présence de quelques arbustes. Légèrement sur l'intérieur des terres, le cours d'eau est bordé d'une rangée de cyprès.

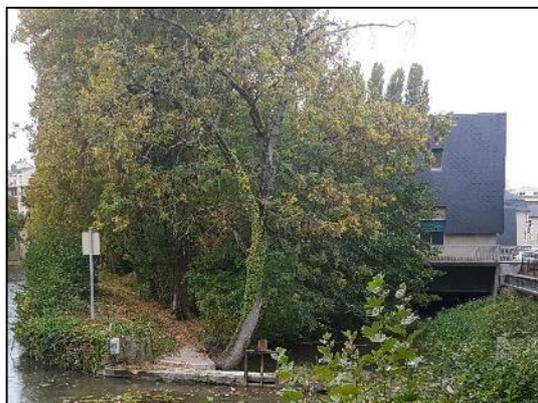
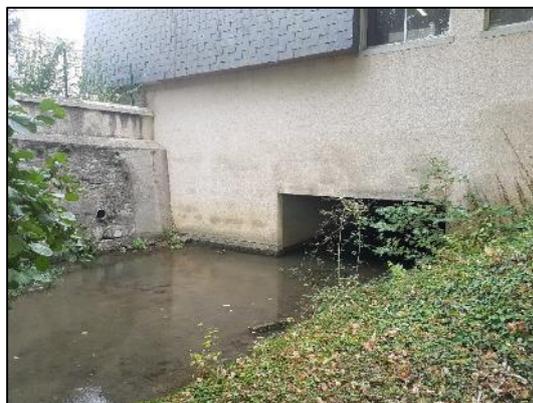
À l'aval du déversoir, les berges sont végétalisées sur une trentaine de mètres avant que le Beaujouan ne passe sous un bâtiment, l'ancienne bâtisse du moulin à présent rattachée à l'hôpital général de Bourges. En rive droite, la berge en pente moyenne est recouverte d'herbacées et surmontée de murs et maçonneries soutenant les bâtiments de l'hôpital. En rive gauche, les trois strates de la ripisylve sont présentes sur le talus en pente moyenne séparant le Beaujouan et l'Yèvre.

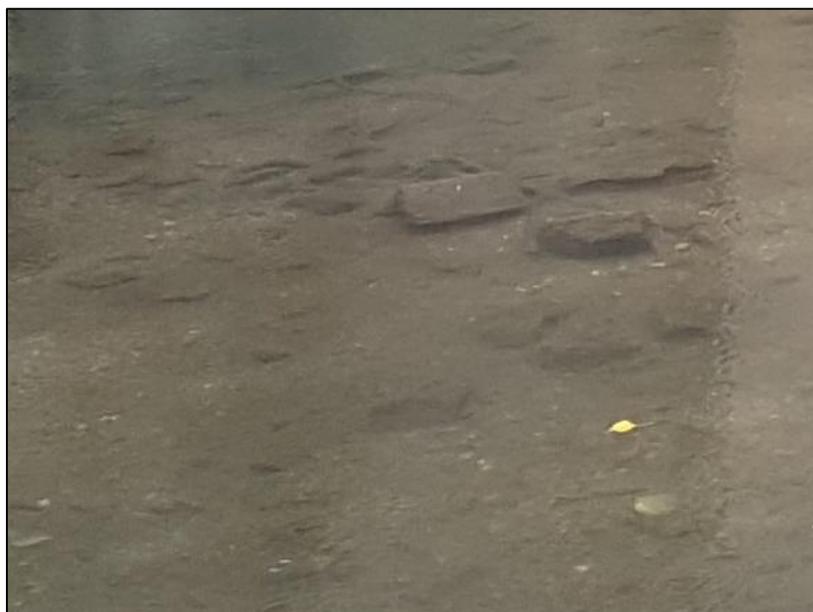
Sur le Beaujouan, à l'aval du déversoir, la granulométrie semble très hétérogène avec présence de sables, graviers, galets et blocs sur lesquels repose parfois une très fine couche de limon (probablement due aux faibles débits lors des reconnaissances terrain).

Fond du lit à l'aval du déversoir de Taillegrain

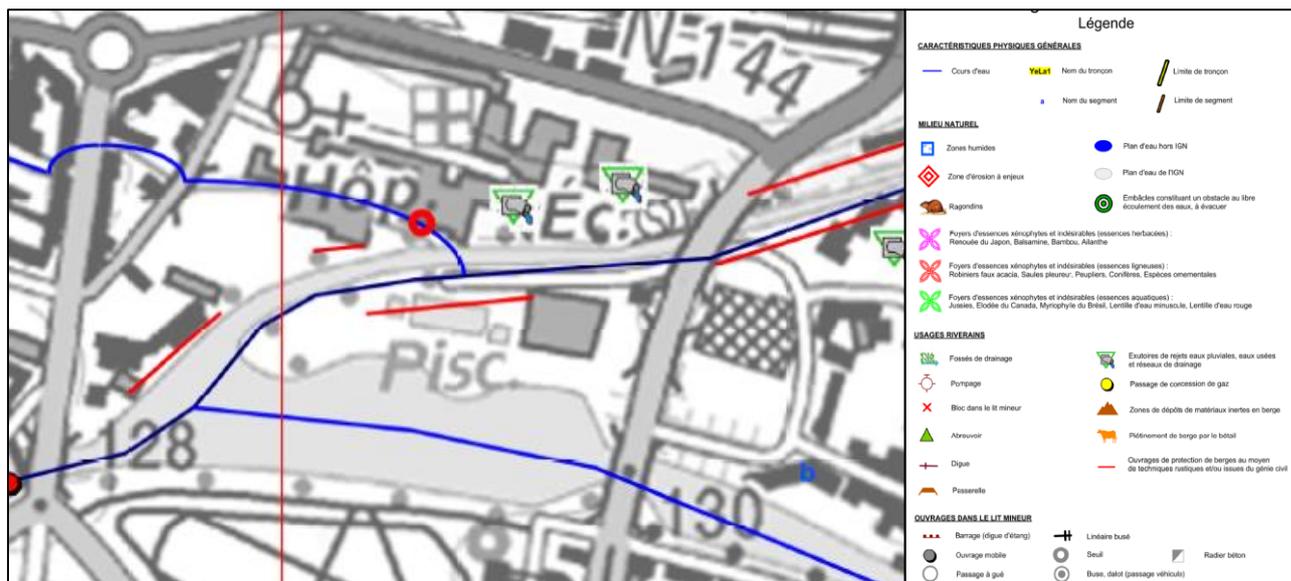
Figure 4 : Diagnostic de l'état des abords du déversoir de Taillegrain en 2012 (Source : Étude EgisEau)

L'évolution essentielle ayant eu lieu sur ce site est l'apparition de jussie et de renouée.

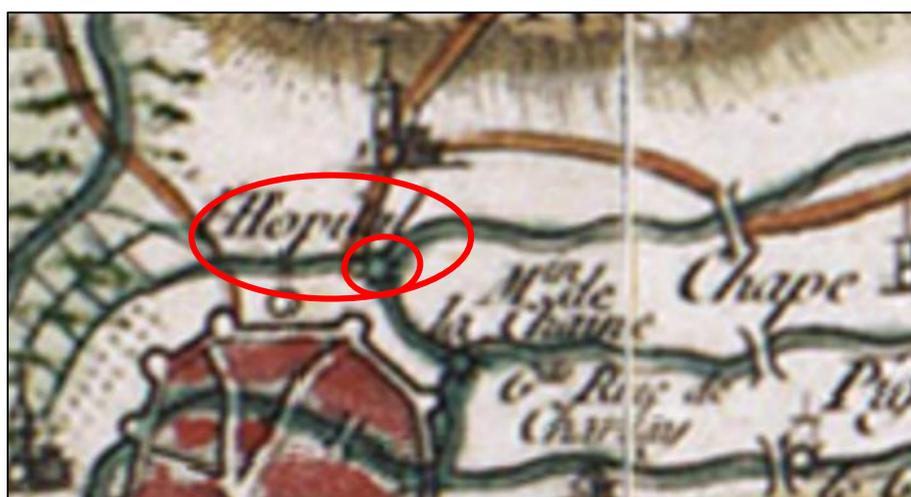
Le seuil de Taillegrain n'apparaît pas sur la carte de Cassini. Le seuil de Taillegrain est lié au moulin dit « de Taillegrain » ou « de l'Hôpital général ». Un moulin figure au niveau de l'hôpital sur la carte de Cassini établie entre 1754 et 1759.

Figure 6 : Emplacement du déversoir de Taillegrain sur la carte de Cassini (Source : Géoportail)

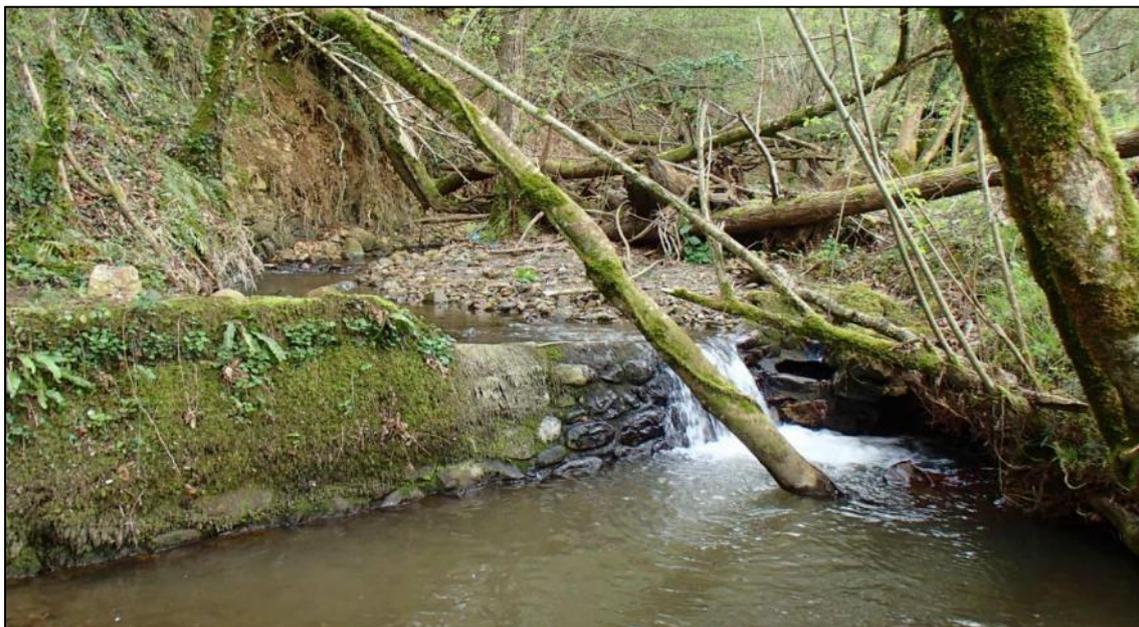
**Avant (Source : Fédération de pêche 64)**

**VI. 1. 2. 1. Effacement sur le Bastidajo Erreka, Saint-Étienne-de-Baïgorry, 2017**

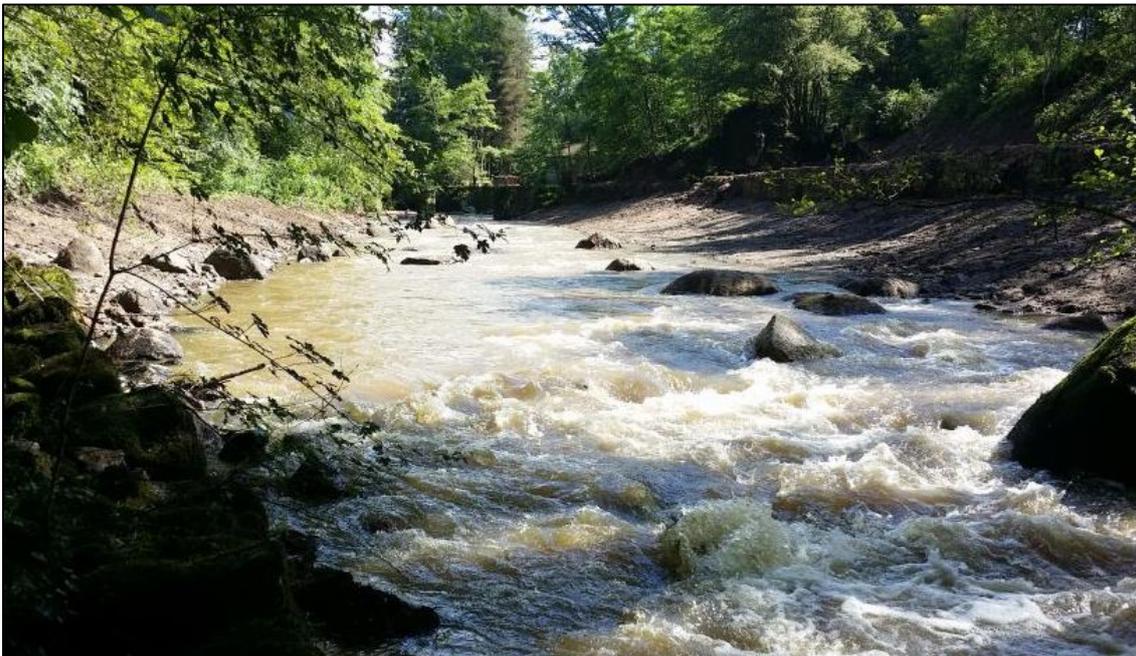
**Après (Source : Syndicat mixte des rivières du Sornin et de ses affluents)**

**VI. 1. 2. 2. Effacement sur le Sornin, Saint-Maurice-lès-Châteauneuf, 2016**

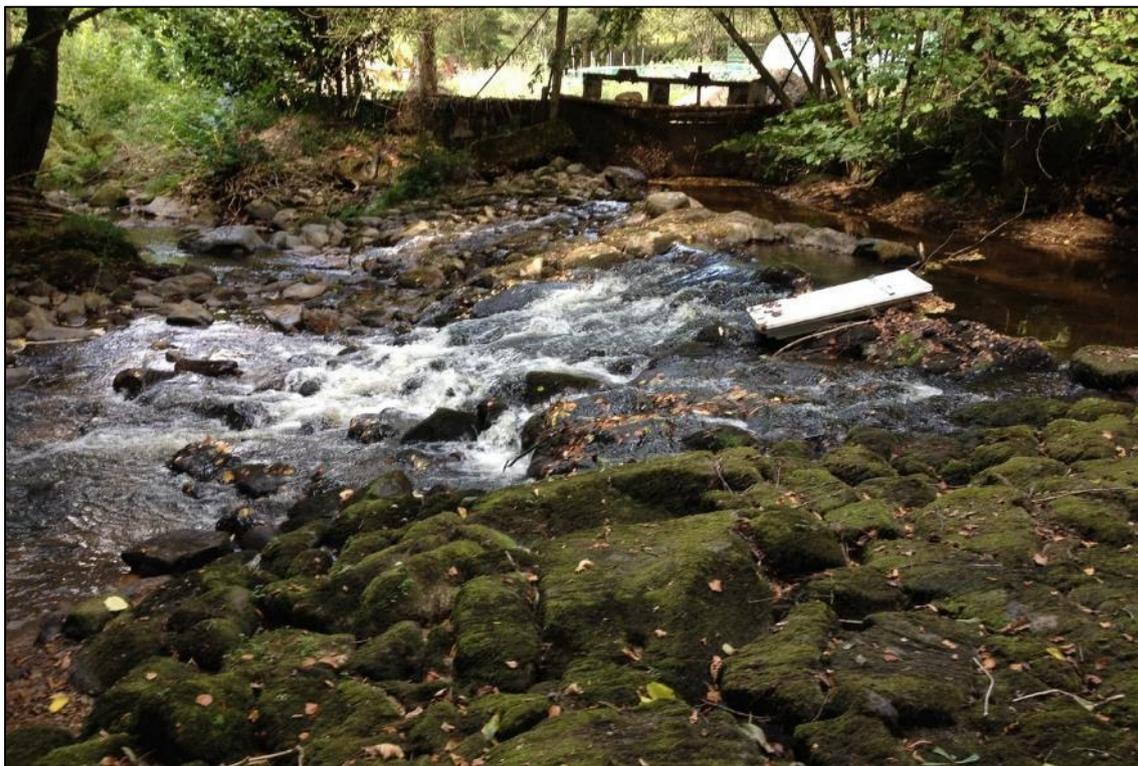
**Avant (Source : CT Dore moyenne)**

**VI. 1. 2. 3. Effacement sur le Couzon, Courpière, 2017**

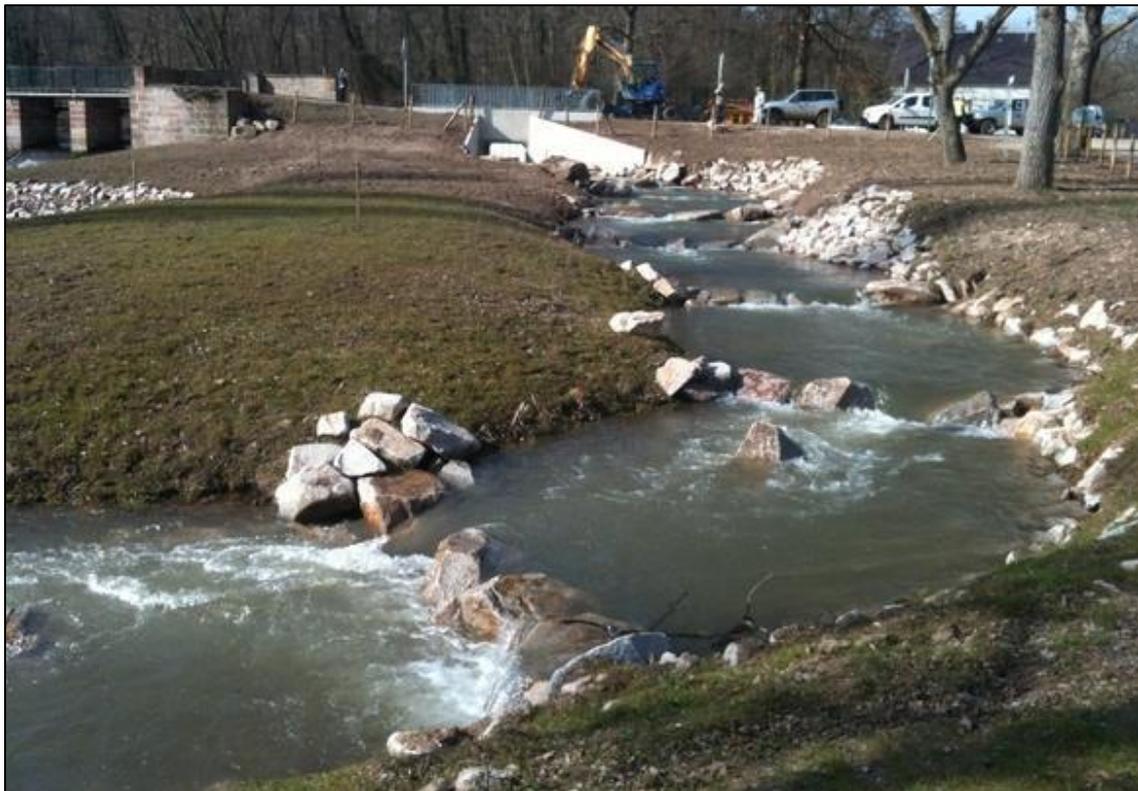
Un troisième scenario pourrait consister à fractionner la chute à franchir par une série de rangées d'enrochements liaisonnés mis en place en aval de l'ouvrage. Ces rangées, avec échancrures, formeraient des bassins de repos pour les poissons.

Rangées d'enrochements, ici pour une rivière de contournement (Source : ComCom de Molsheim-Mützig)

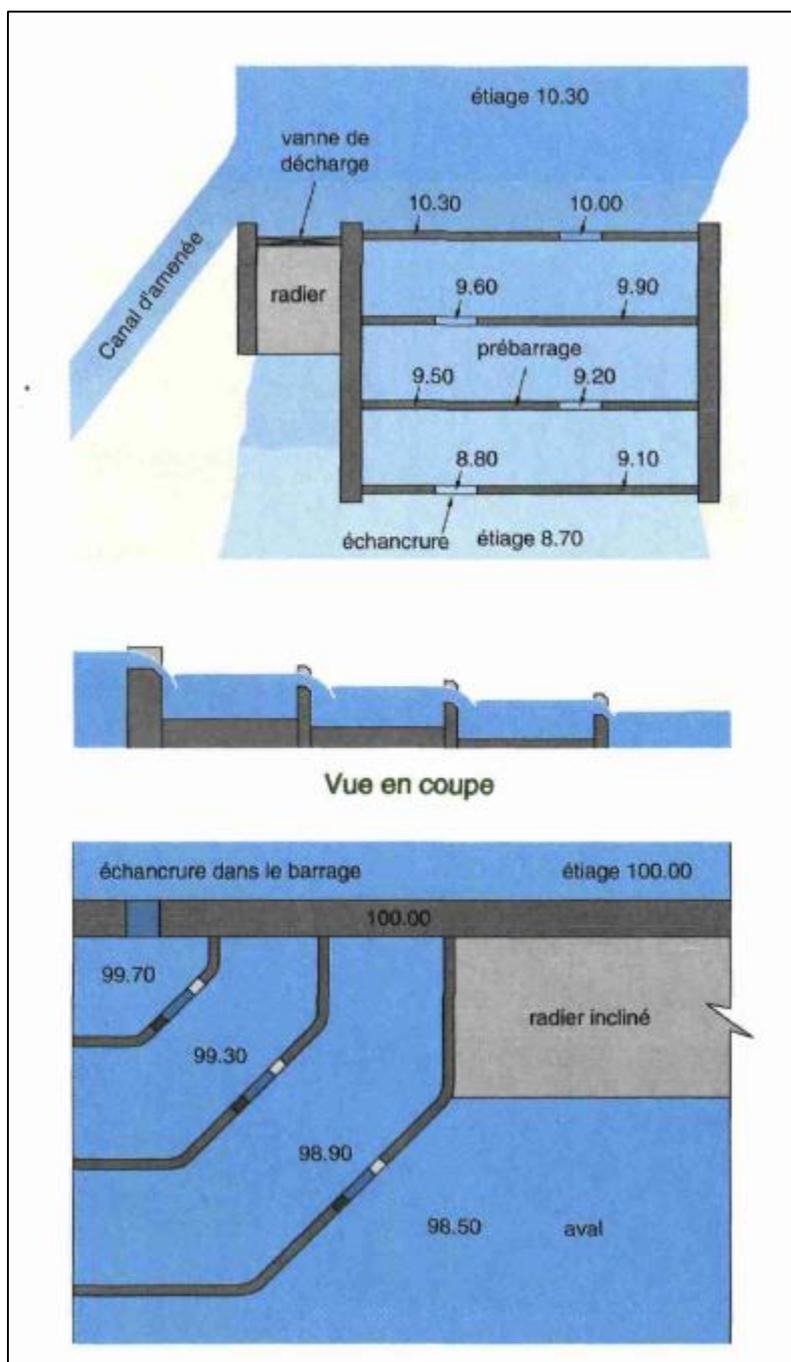
Figure 9 : Principe d'implantation des pré-barrages (Source : M. Larinier)

Le dimensionnement des bassins se fait de façon similaire à celui pour une passe à bassins en génie civil.

La figure ci-dessus est associée à des paragraphes présentant les différentes grandeurs à considérer ainsi que les relations qu'elles doivent vérifier. Porosité, chute, charge, débits, vitesses, puissances, forme et taille des enrochements, contraintes pour éviter la formation d'un ressaut hydraulique sont ainsi pris en compte et évalués.

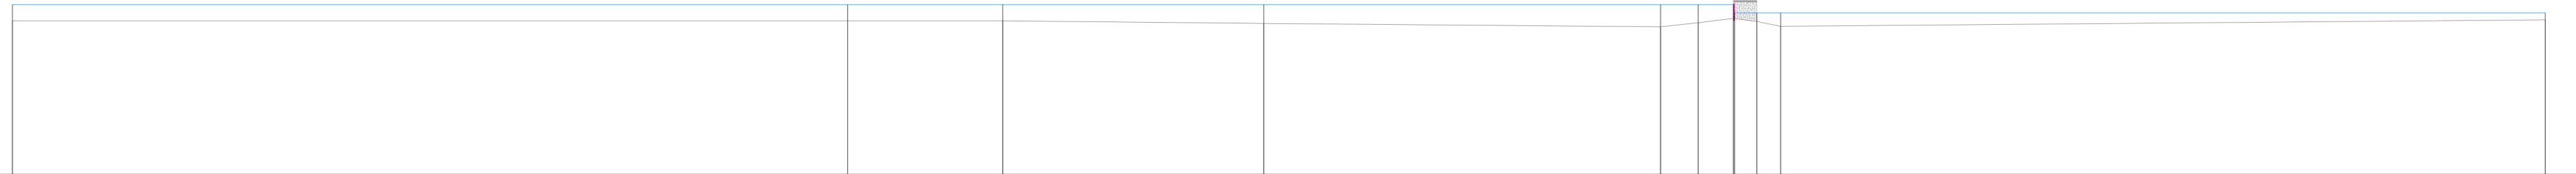
Profil en long : Beaujouan

Altitudes Fond	124.27	124.27	124.27	124.11	123.91	124.16	124.42	124.23	123.94	124.33
Distances cumulées	0.00	124.90	148.07	187.10	246.63	252.07	257.33	260.83	264.38	370.70
Ligne d'eau 10/10/2018	122.25	122.25	122.25	122.25	122.25	122.25	122.25	124.75	124.75	124.75

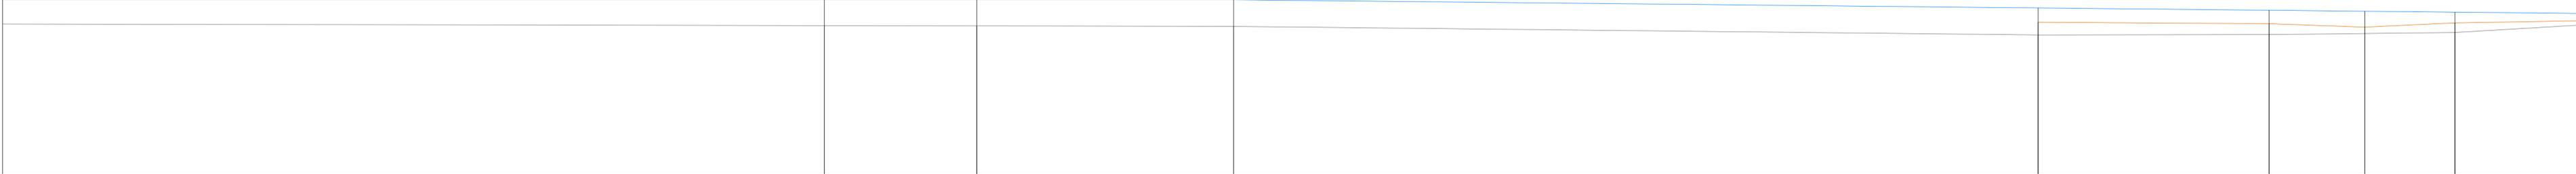
Profil en long : Yèvre

Altitudes Fond	124.28	124.18	124.15	124.12	123.99	123.81	123.68	123.74	124.19
Distances cumulées	0.00	124.00	140.00	187.10	300.40	344.49	350.03	372.75	391.50
Ligne d'eau 10/10/2018	125.75	125.75	125.75	125.75	125.25	125.11	125.05	124.99	124.81
Vase					124.37	124.28	124.07	124.33	124.46

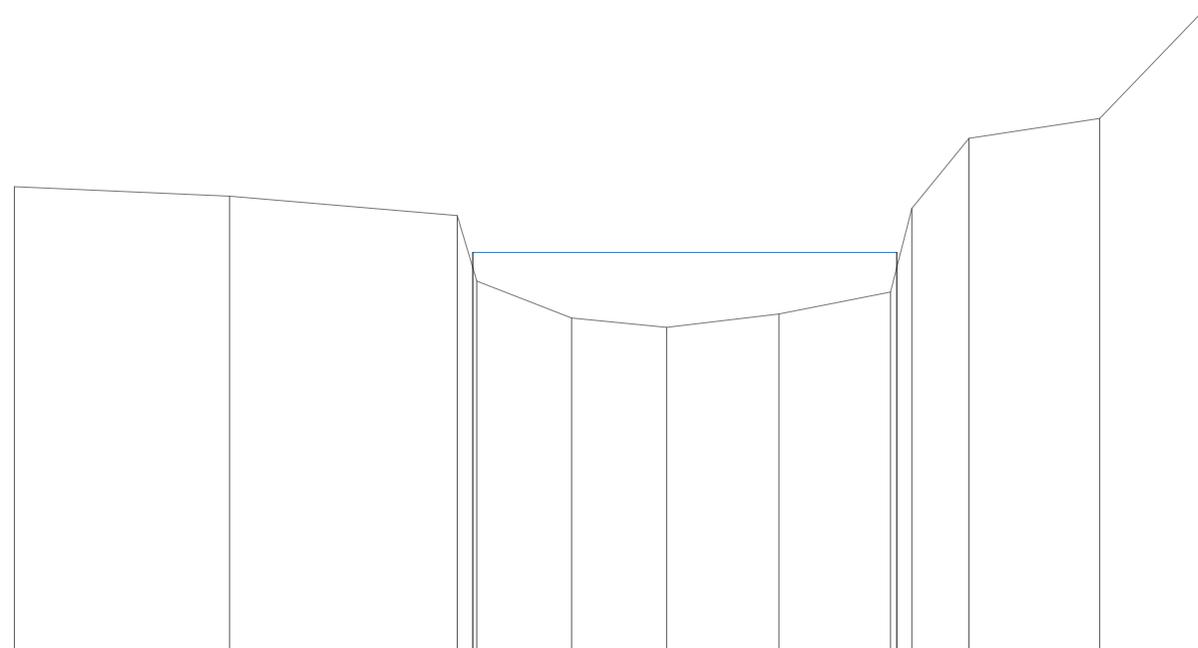
Profil n°: 1

Altitudes Fond	126.11	125.99	125.73 124.87	124.39	124.26	124.44	124.73 125.83	126.75	127.01	128.46
Distances cumulées	0.00	5.71	11.75 12.26	14.78	17.30	20.28	23.24 23.80	25.32	28.79	31.59
Ligne d'eau 10/10/2018			125.25				125.25

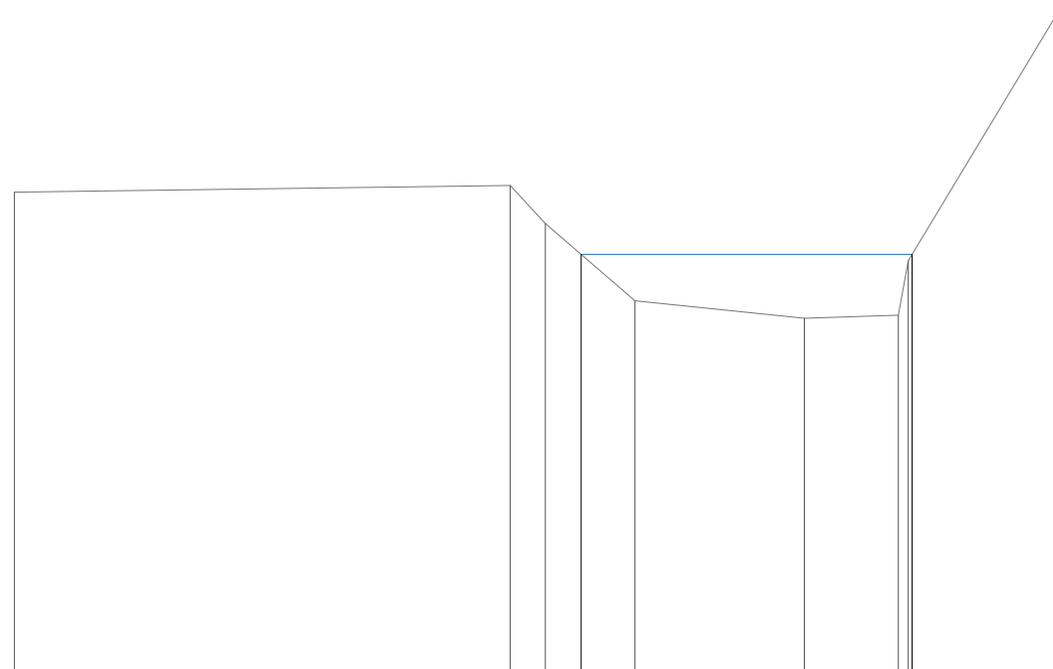
Profil n°: 4

Altitudes Fond	125.16			125.20	124.95	124.45		124.33	124.95	124.71		126.39
Distances cumulées	0.00			6.58	7.04	8.23		10.48	11.76	11.65		13.89
Ligne d'eau 10/10/2018						124.75				124.75

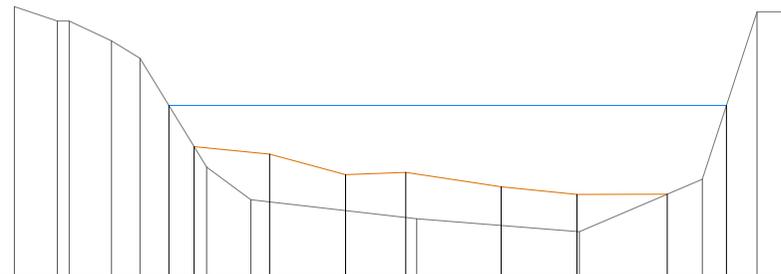
Profil n°: 5

Altitudes Fond	126.55	126.36 126.36	126.10	125.87	124.44	124.01	123.76	123.59	124.28	126.48	126.48
Distances cumulées	0.00	1.14 1.45	2.58	3.33	5.10	6.27	10.67	14.98	18.25	19.70	20.64
Ligne d'eau 10/10/2018				125.25					125.25		
Vase					124.71	124.61	124.34	124.37	124.18	124.08	124.08
