PROGRAMME DE RESTAURATION DU BARANGEON ET DE SES AFFLUENTS

ETUDE COMPLEMENTAIRE POUR LA RESTAURATION DE LA CONTINUTE ECOLOGIQUE DU BARANGEON ET DE SES AFFLUENTS

Diagnostic (Phase 1) Proposition et comparaison des scénarios d'aménagement (Phase 2)

SYNDICAT INTERCOMMUNAL POUR L'AMÉNAGEMENT DE LA VALLÉE DU BARANGEON

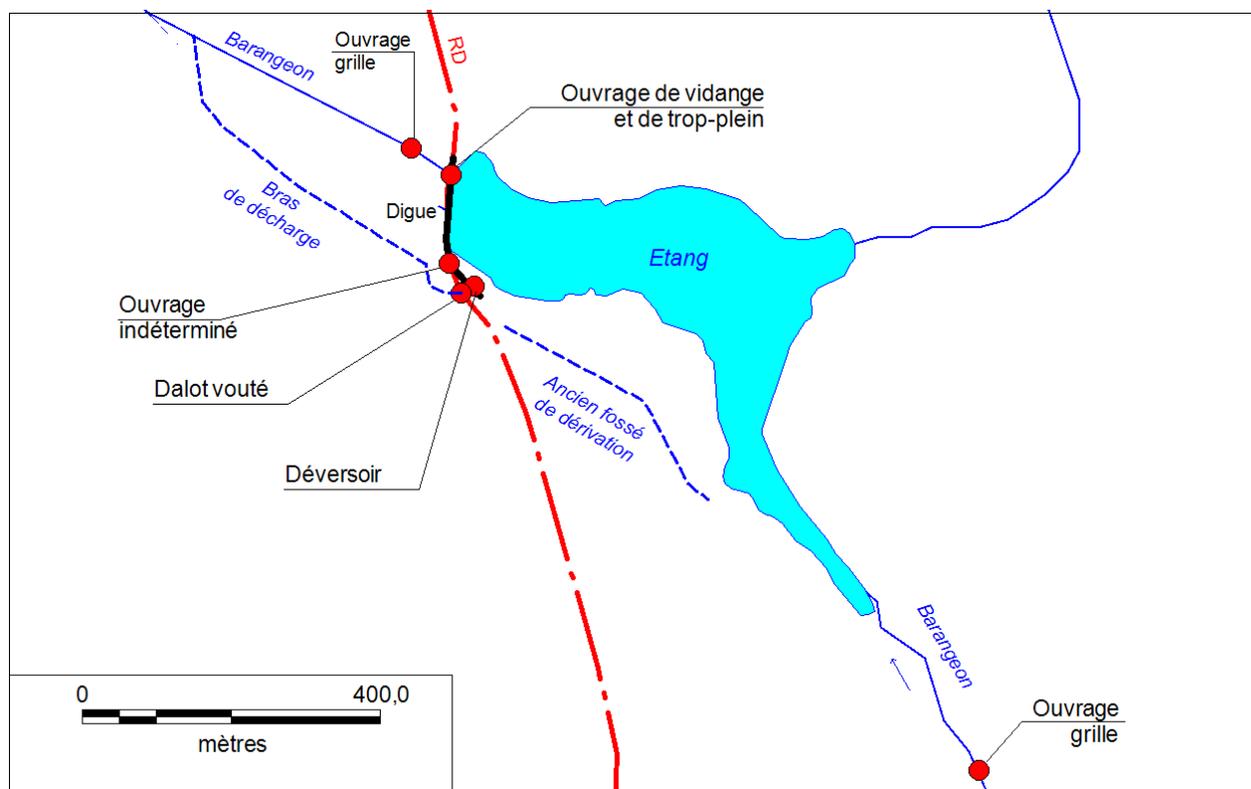
L'étang, d'une superficie de 9,79 ha, est directement alimenté par le Barangeon. Les écoulements sont restitués par le dispositif de trop-plein toute l'année et par le déversoir latéral en période de haute eaux. Le bras de décharge pourrait subir en période estivale des ruptures d'écoulement.

Ouvrages / équipements	Commentaire
Barrage	<u>Etat moyen</u> : Développement relativement ancien d'une végétation ligneuse Pas de fuite apparente hormis au droit de l'ouvrage de décharge indéterminé cité précédemment
Ouvrage de vidange et de trop-plein	<u>Etat moyen</u> (végétation, maçonneries, absence de passerelle d'accès...) Les vannages de vidange sont manœuvrables
Ouvrages de dégrillage aval et amont	<u>Etat mauvais</u> (grille en bonne état mais érosions latérales par débordement en crue malgré la mise en place d'enrochements)
Déversoir latéral de hautes eaux	<u>Etat mauvais</u> (maçonnerie, grilles, végétation)

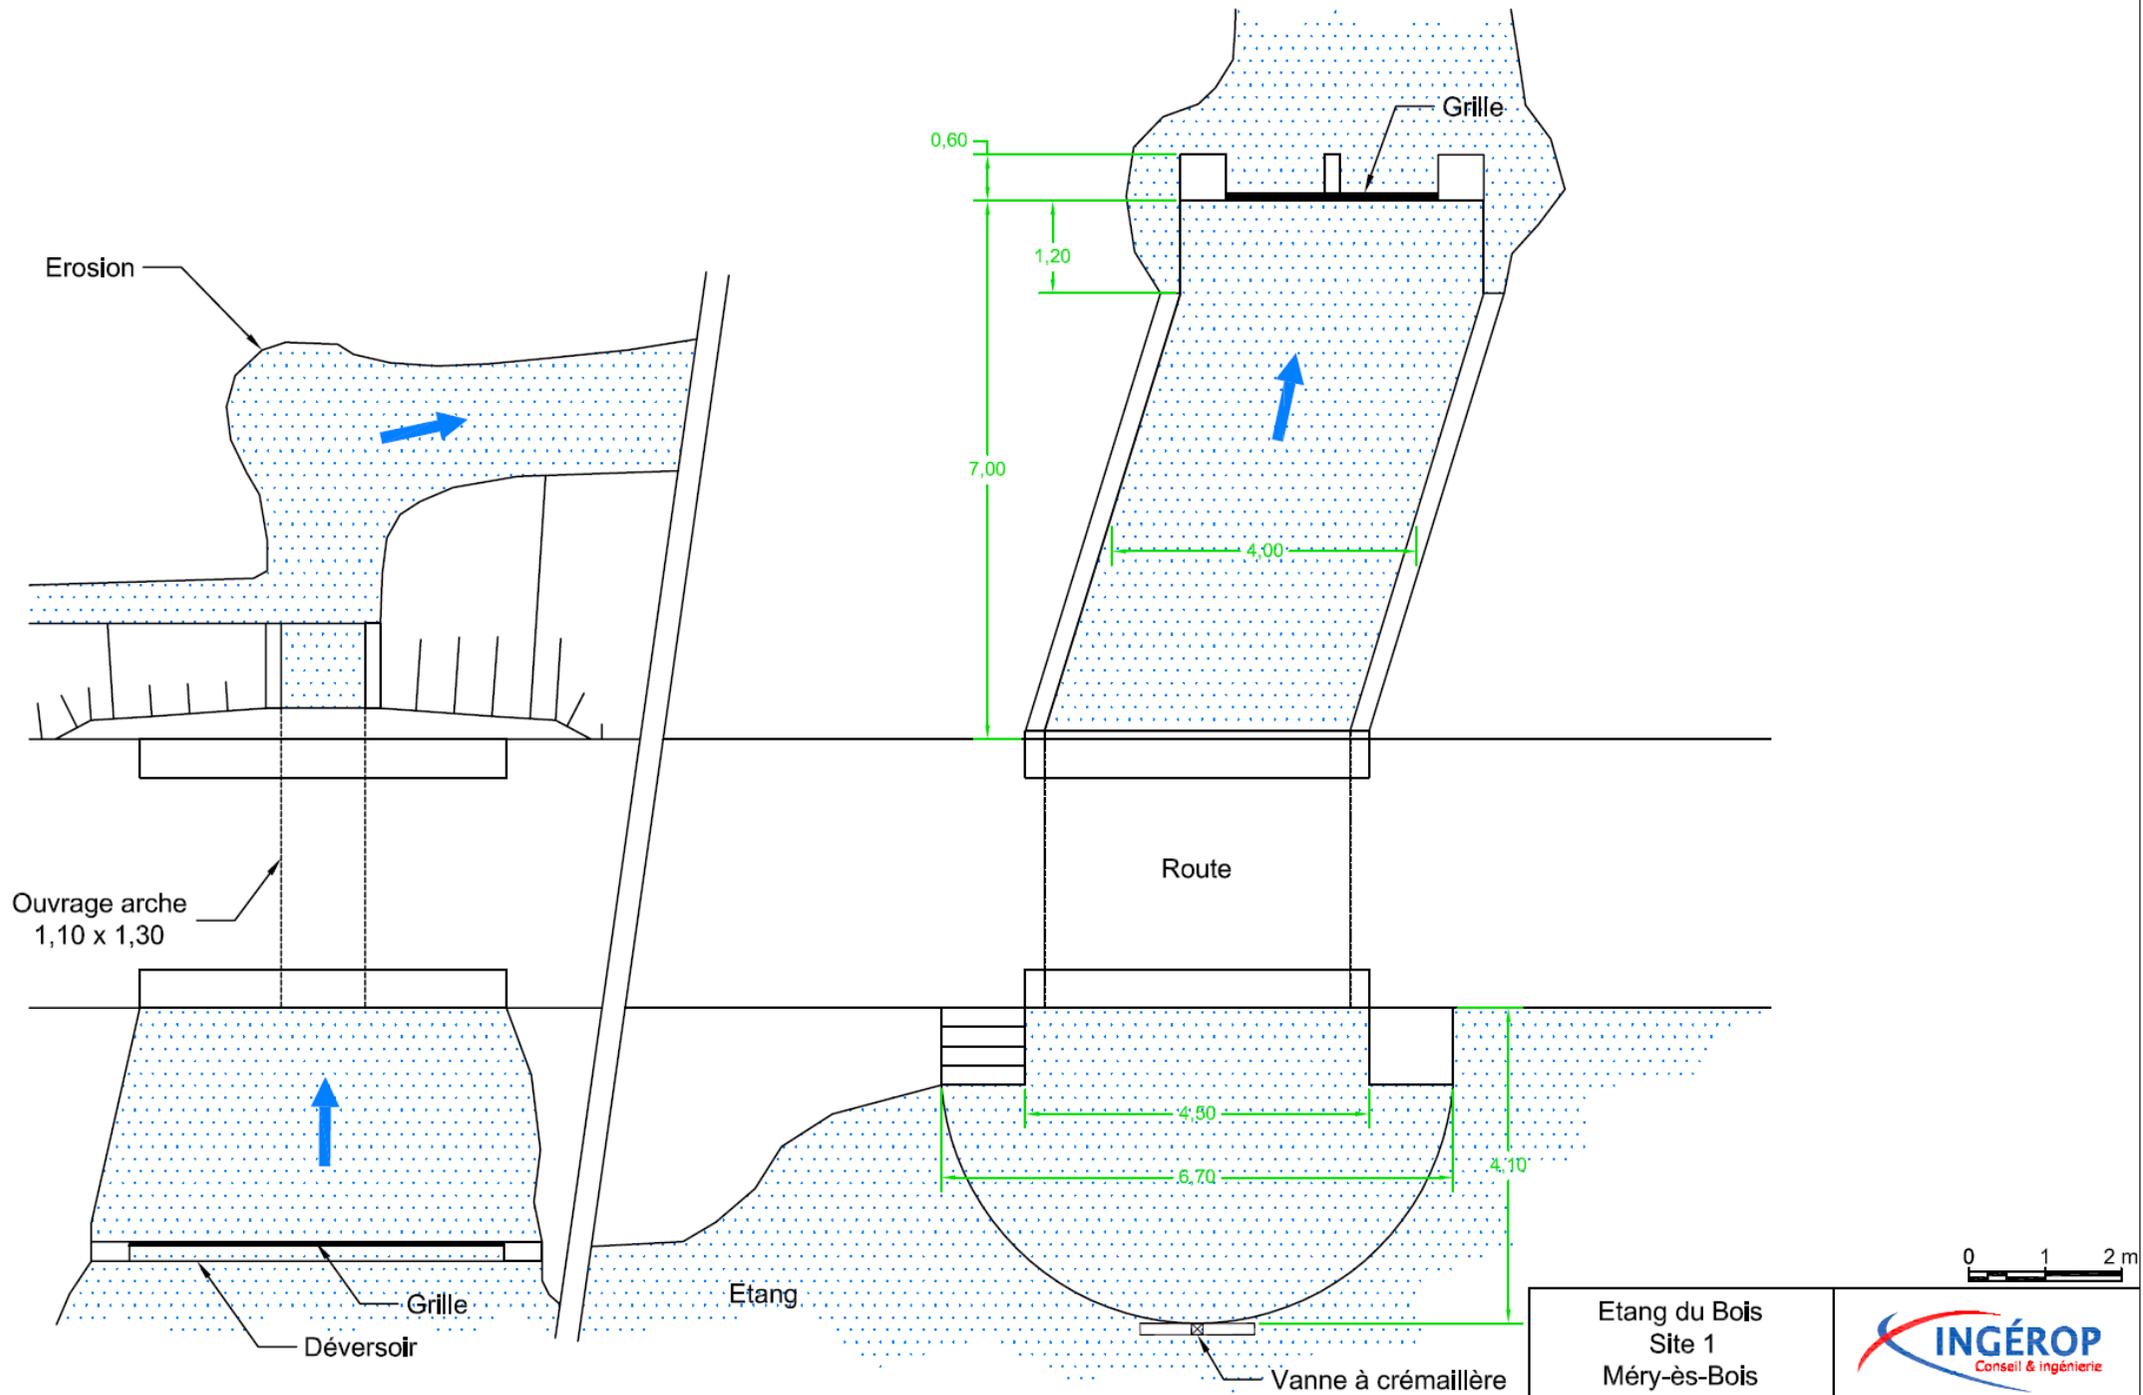
Vue en plan de l'ouvrage de vidange et du déversoir

- L'**ouvrage de vidange** est constitué d'un dispositif de vannage mural monté sur crémaillère et manœuvrable à l'aide d'un cric. L'ouverture de vidange (constituée de 3 orifices) n'a pu être mesurée compte tenu des conditions de débit, elle doit permettre de rétablir les écoulements du Barangeon en cas de vidange. A noter que la passerelle d'accès au cric de manœuvre est démontée.

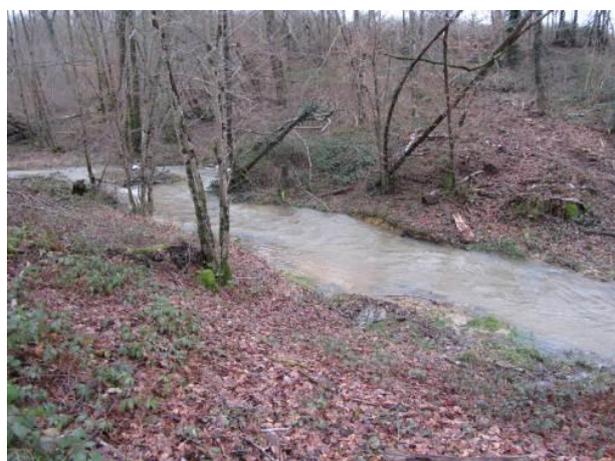
Des **zones humides** associées au plan d'eau sont présentes le long d'une partie de la berge rive gauche (moitié aval) et au droit des deux queues d'étang. Le bras de décharge du déversoir offre des habitats de qualité et ne présente, entre la digue et la confluence aval, aucune rupture de continuité écologique.

Bras de décharge en aval du déversoir

Le circuit n°2 est très difficilement franchissable pour la truite mais le passage reste possible dans des conditions exceptionnelles (hautes eaux et crues). A noter que le bras de décharge entre le déversoir et la confluence avec le Barangeon est franchissable par l'espèce cible et les espèces accompagnatrices.

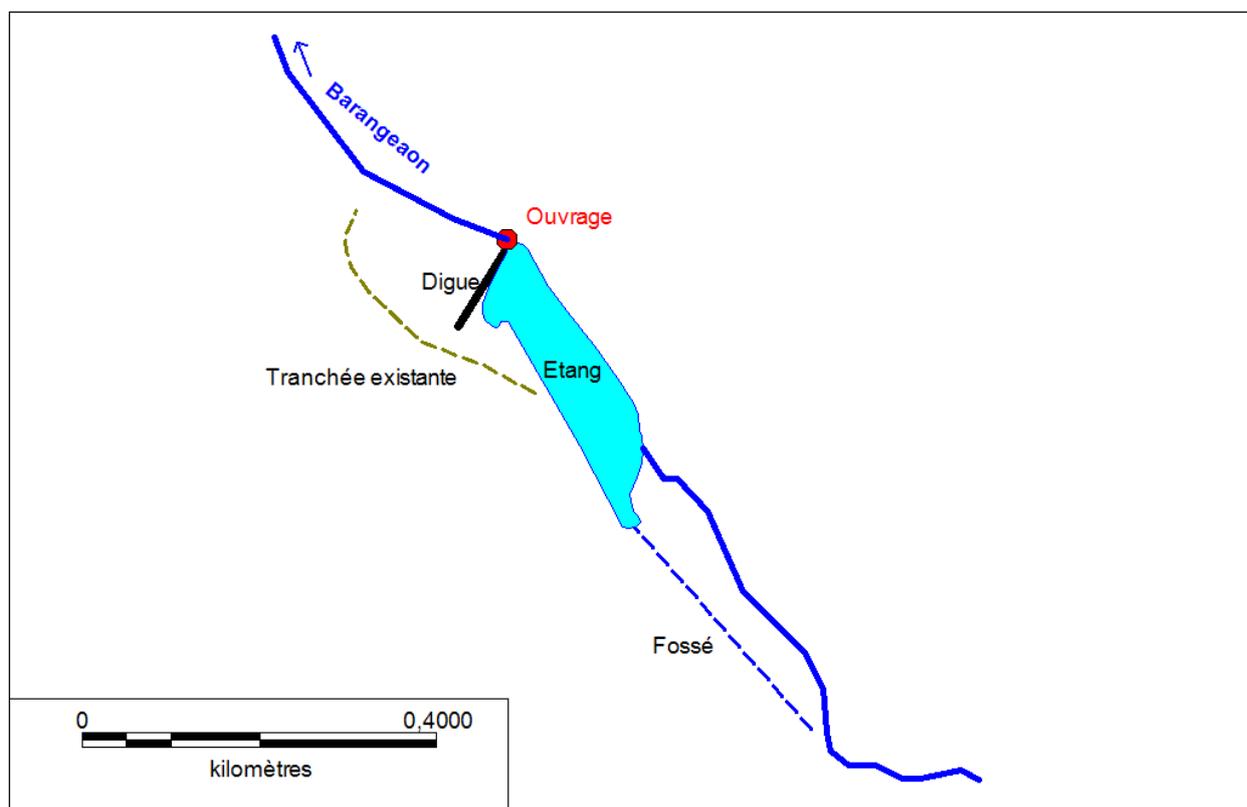
L'étang est constitué d'une **digue en terre** d'environ 110 m pour 3 m de hauteur en moyenne. Il semble que les caractéristiques de cette digue soient supérieures à celles nécessaires pour l'étang actuel. Des indices anciens montrent que le terrain naturel a été remanié en rive gauche et en aval de la digue. Le plan d'eau actuel est déterminé par la présence d'un **ouvrage unique** situé en rive droite (vidange, trop-plein et déversoir de crue). L'ouvrage génère une chute d'environ 2,30 m.

Ouvrages / équipements	Commentaires
Digue	<u>Etat moyen</u> : Développement ancien d'une végétation ligneuse mais aucune fuite importante dans la digue.
Ouvrage de vidange et de déversoir	<u>Etat mauvais</u> : Les maçonneries rives gauche et droite de l'ouvrage de l'étang présentent des fissures et des venues d'eau importantes (défaut d'étanchéité de l'ouvrage). Sans intervention, l'aggravation de ce phénomène va se poursuivre et la stabilité à terme de l'ouvrage est compromise. Par ailleurs, d'après le gestionnaire du site, les vannages sont manœuvrables.

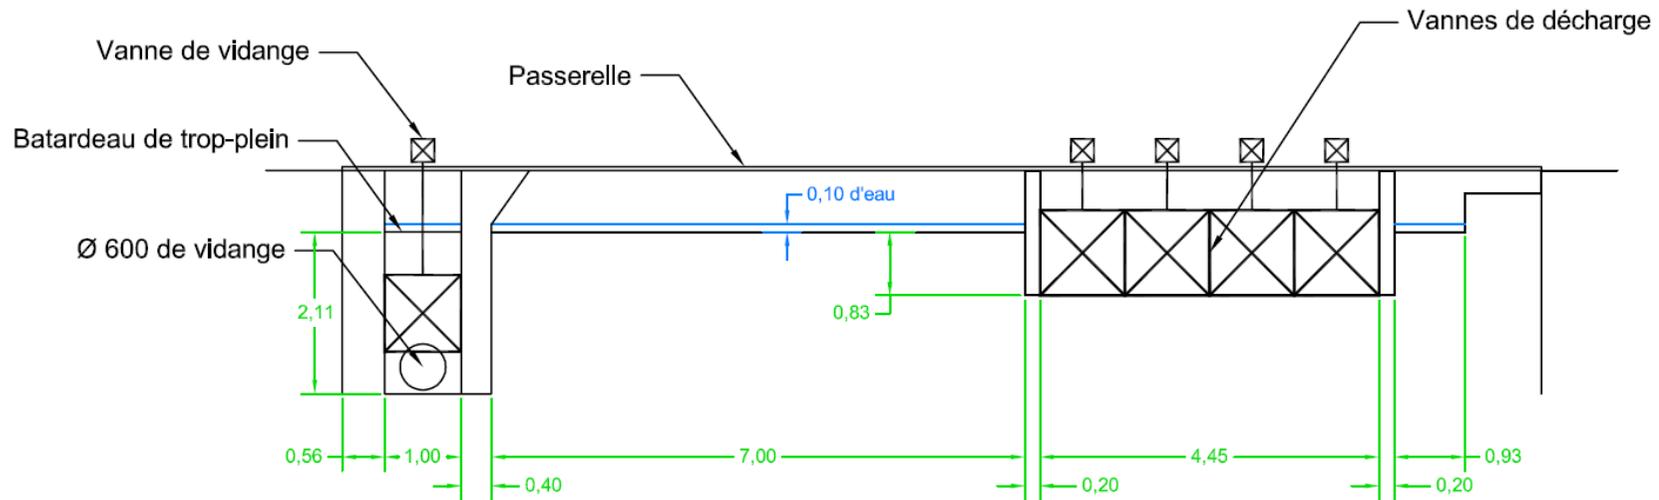
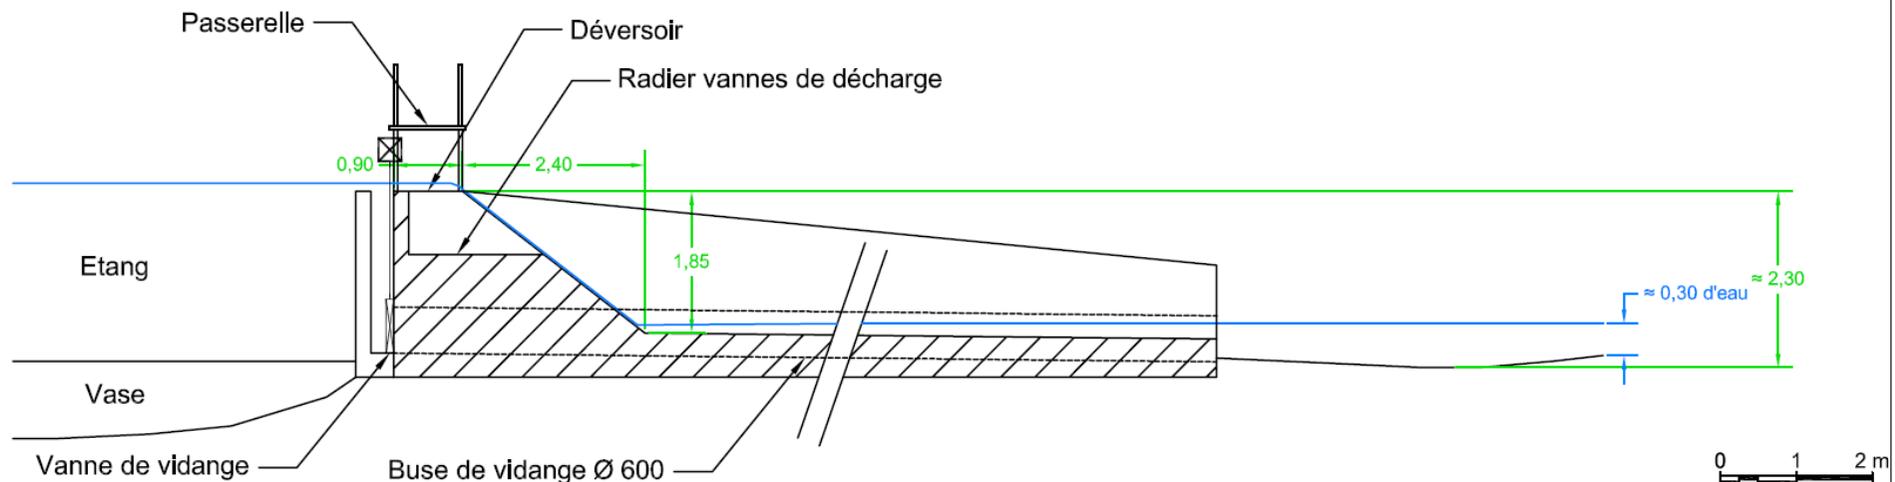
Elévation déversoir et ouvrage de vidange

- D'un **ouvrage de vidange** de type buse de diamètre 600 mm fermé par une vanne à crémaillère précédée d'un **dispositif de trop-plein** callé par un double atardeau en bois.
- D'une ouverture de **décharge intermédiaire** contrôlée par 4 vannes levantes à crémaillère. Ces vannes permettent d'abaisser le niveau normal de la retenue d'environ 80 cm.
- d'un **déversoir intégré** d'environ 7 m² aménagé côté aval en plan incliné. Cet ouvrage génère une chute totale de 2,30 m. Il alimente directement le Barangeon en aval du barrage.

L'étang de Fontenille est infranchissable pour l'espèce repère (Truite fario) y compris dans des conditions exceptionnelles de débit. La configuration de l'ouvrage ne permet pas non plus le passage des anguilles par reptation (plan incliné lisse et régulier).

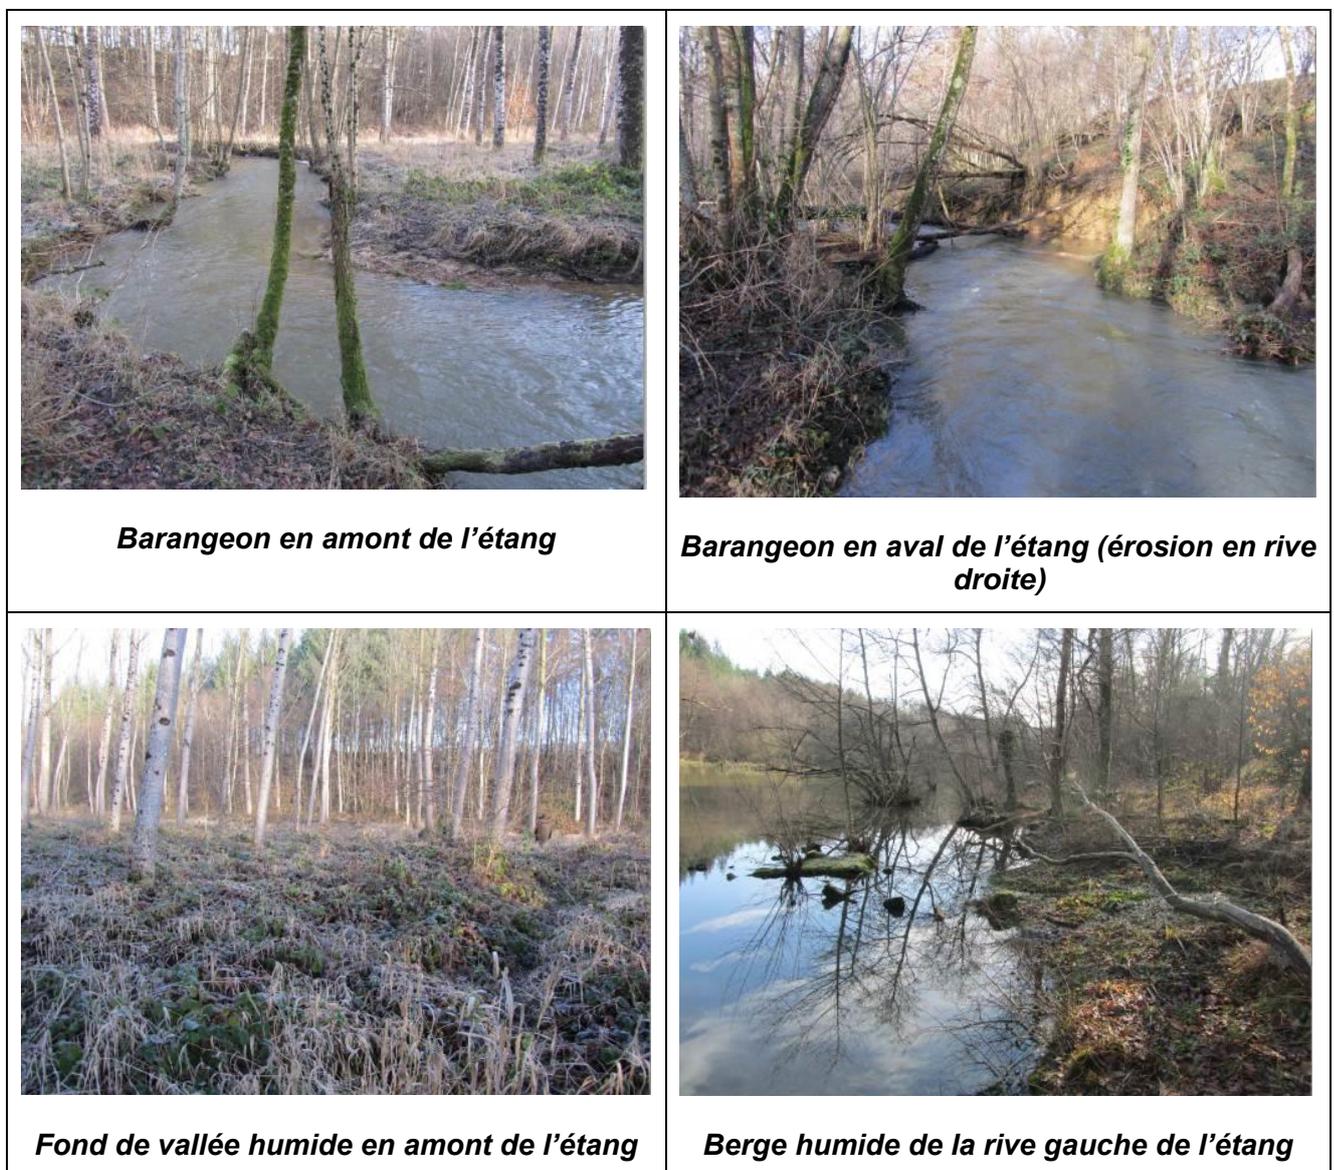
Figure 13 : Photographies du réseau hydrographique et des zones humides aux abords de l'Étang de Fontenille

Il présente en amont et en aval de l'étang des **faciès d'écoulements**, de substrats et de lames d'eau variés. Dans ce secteur boisé, le Barangeon profite d'un **espace de liberté fonctionnel**. Le cours d'eau méandre et offre un profil dissymétrique d'une largeur moyenne d'environ 5 m. La profondeur varie entre 20 et 30 cm dans les faciès rapides (radiers, plats-courants) et peut atteindre plus de 1,0 m dans les mouilles et les concavités des méandres. Les faciès situés à l'amont de l'étang de Fontenille offrent des **habitats** et des zones potentielles de **frai pour la Truite** intéressants.

Des **zones humides** associées au plan d'eau sont présentes le long de la berge rive gauche et au droit de la queue d'étang située entre l'entrée du Barangeon et la berge rive gauche du plan d'eau. A l'amont, le fond de vallée est globalement humide, à l'aval les zones humides sont plus ponctuelles dans le fond de vallée.

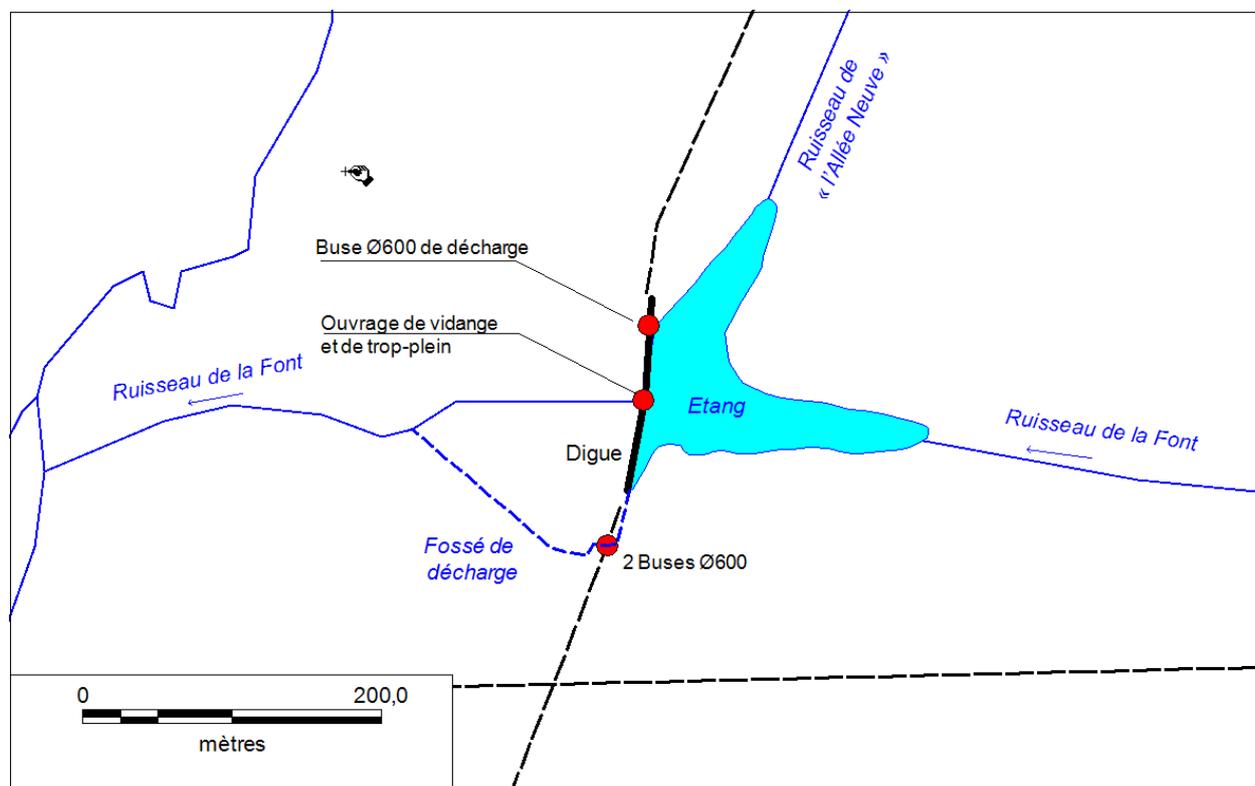
L'étang, d'une superficie de 1,17 ha, est directement alimenté par les deux ruisseaux. Les écoulements sont restitués par le dispositif de trop-plein toute l'année et en période humide par le fossé latérale de décharge.

Ouvrages / équipements	Commentaires
Barrage	<u>Etat moyen</u> : développement relativement ancien d'une végétation ligneuse. Pas de fuite apparente
Ouvrage de vidange et de trop-plein	<u>Etat mauvais</u> : maçonneries fissurées
Batardeaux	<u>Bon état</u>
Buse Ø600 mm complémentaire de décharge	<u>Etat mauvais</u> : végétation, maçonneries fissurées, ouvrage non visible en amont
2 buses Ø600 mm au droit du fossé de décharge latéral	<u>Etat mauvais</u> : têtes de buses dégradées et buses en partie ensablées

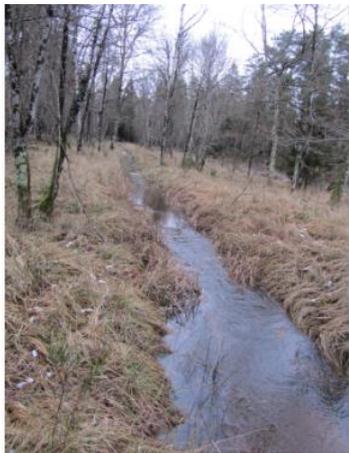
Ruisseau de « l'Allée Neuve » en amont de l'étang

En amont des queues d'étang, **les fonds de vallons des ruisseaux sont caractérisés par la présence de zones humides**. Les faciès d'écoulements sont homogènes sur le **ruisseau de « l'Allée Neuve »** qui présente un profil rectifié. Sur le **ruisseau de la Font**, le profil naturel offre une meilleure diversité des faciès. Sur les berges, une végétation riche en héliophyte (Laïches) est bien représentée compte tenu du caractère humide des vallons.

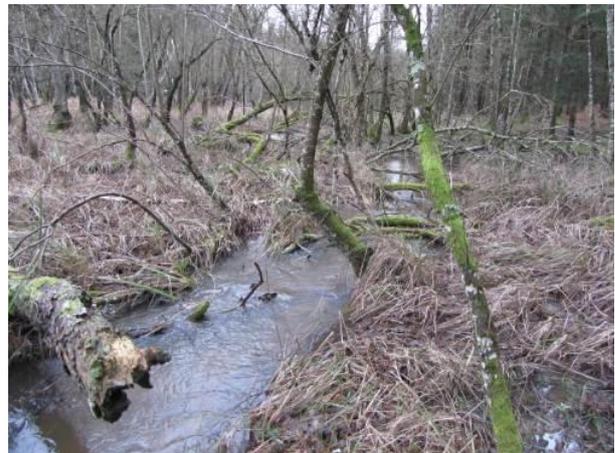
Ruisseau de la Font en amont de l'étang

En amont, **les ruisseaux** présentent une largeur moyenne d'environ 2 m et une profondeur qui varie entre 30 et 40 cm (hautes eaux). A l'aval, le cours d'eau s'élargit entre 2,5 et 3,0 m et la profondeur reste similaire. Les faciès à l'amont immédiat de l'étang sont peu favorables pour **le frai de la Truite** compte tenu de l'ensablement du lit.

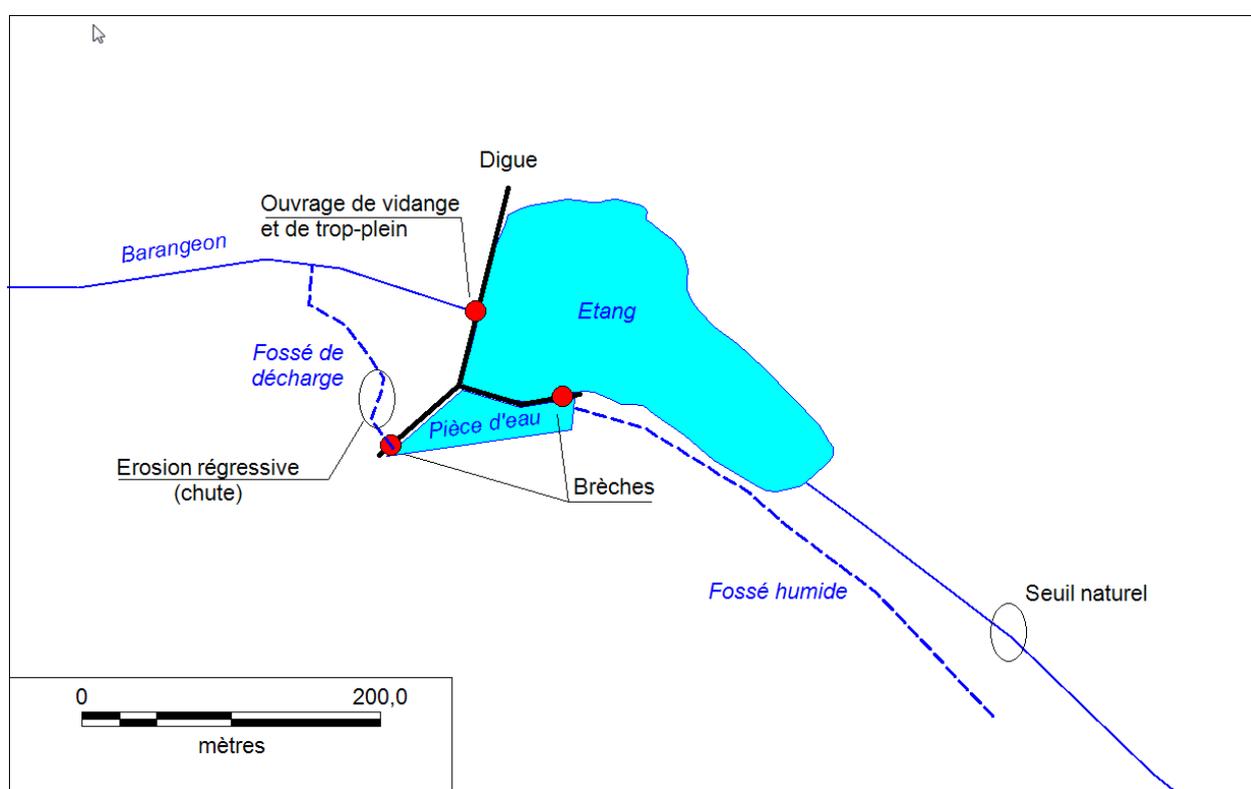
L'étang, d'une superficie de 2,45 ha, est directement alimenté par le ruisseau. **Les écoulements sont restitués** par le dispositif de **trop-plein** toute l'année et par une brèche de **décharge latérale** en période de hautes eaux. Cette brèche alimente une petite pièce d'eau située au sud-ouest de l'étang principal. Cette pièce d'eau est à son tour drainée par une brèche dans le prolongement de la digue de l'étang et forme un fossé de décharge non stabilisé qui constitue une surverse hivernale de l'étang. Ce fossé subit en aval de la digue une érosion régressive marquée et il s'assèche en période estivale.

Attention : la présence de brèches implique un risque de sécurité lié à la tenue de la digue.

Ouvrages / équipements	Commentaire
Barrage	<u>Etat mauvais</u> : Développement relativement ancien d'une végétation ligneuse. Présence de brèches non stabilisées au droit de la petite pièce d'eau.
Ouvrage de vidange et de trop-plein	<u>Etat moyen</u> : végétation, maçonneries partiellement dégradée au niveau du trop-plein. L'équipement permettant l'ouverture de la bonde est en place. Sa manœuvre apparaît possible.

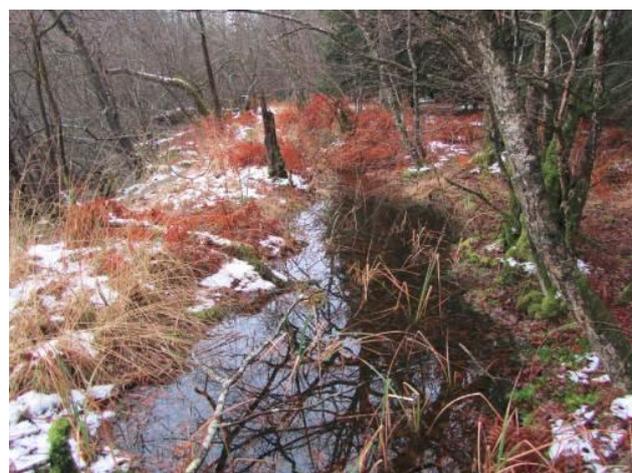
Fossé humide

Par contre, il est intéressant de relever l'existence d'un large **fossé humide qui longe la rive gauche** de l'étang. Ce fossé pourrait être la trace d'un ancien bras de dérivation. Il n'existe toutefois pas de connexion entre ce fossé et le ruisseau en amont de l'étang.

- le long d'une partie des **berges** sous la forme de cordons étroits,
- au droit de la **queue d'étang**,
- dans le **fossé humide** situé en rive gauche de l'étang. A noter que ce fossé, héberge des stations d'Osmonde royale, espèce végétale protégée en région Centre⁶ et offre un **potentiel batrachologique** important.

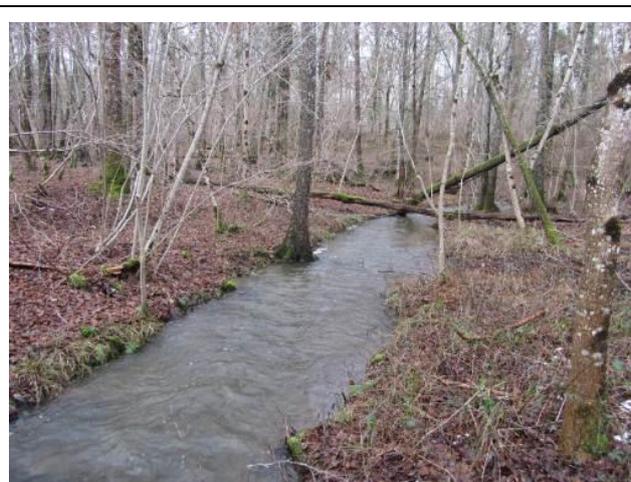
Bras de décharge – Plat-courant

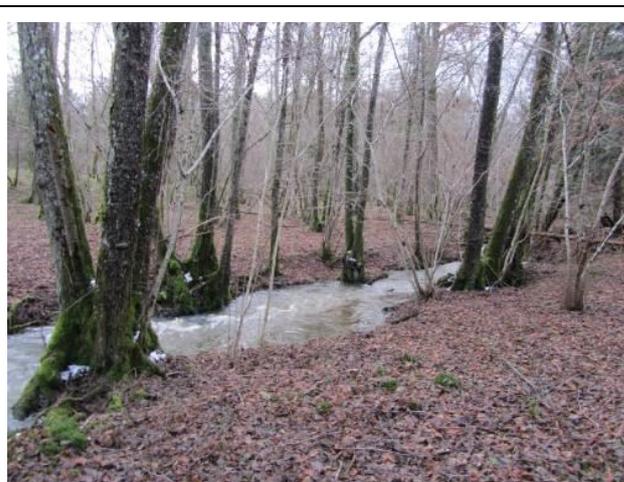
Ruisseau en aval de la confluence avec le bras de décharge

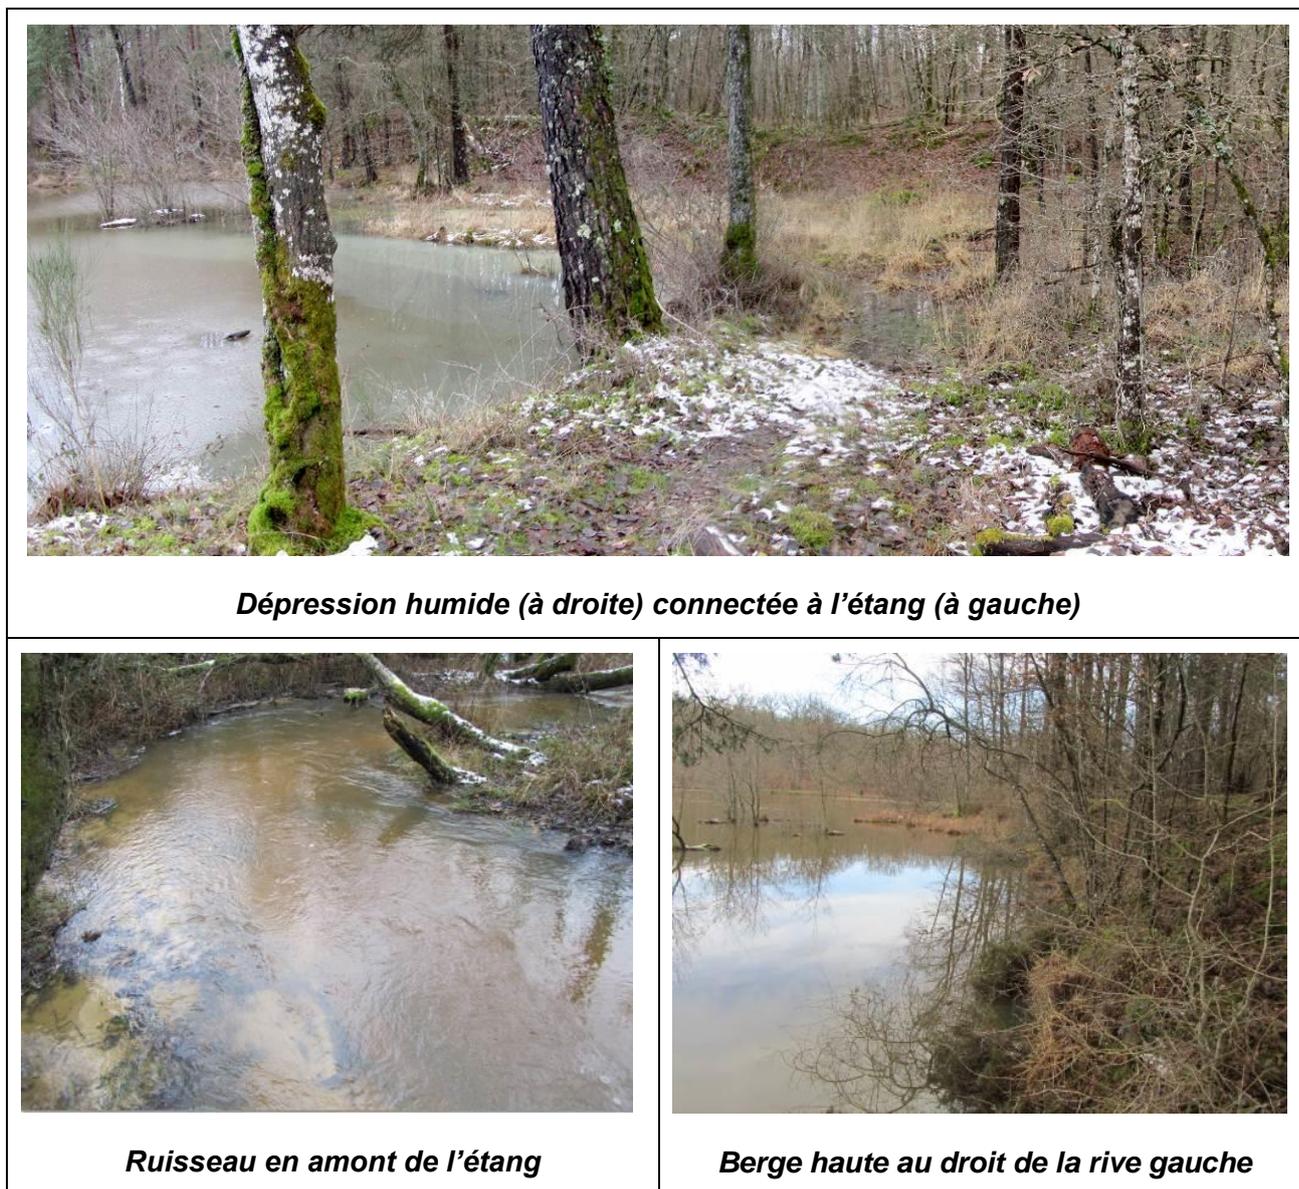
Dépression humide (à droite) connectée à l'étang (à gauche)

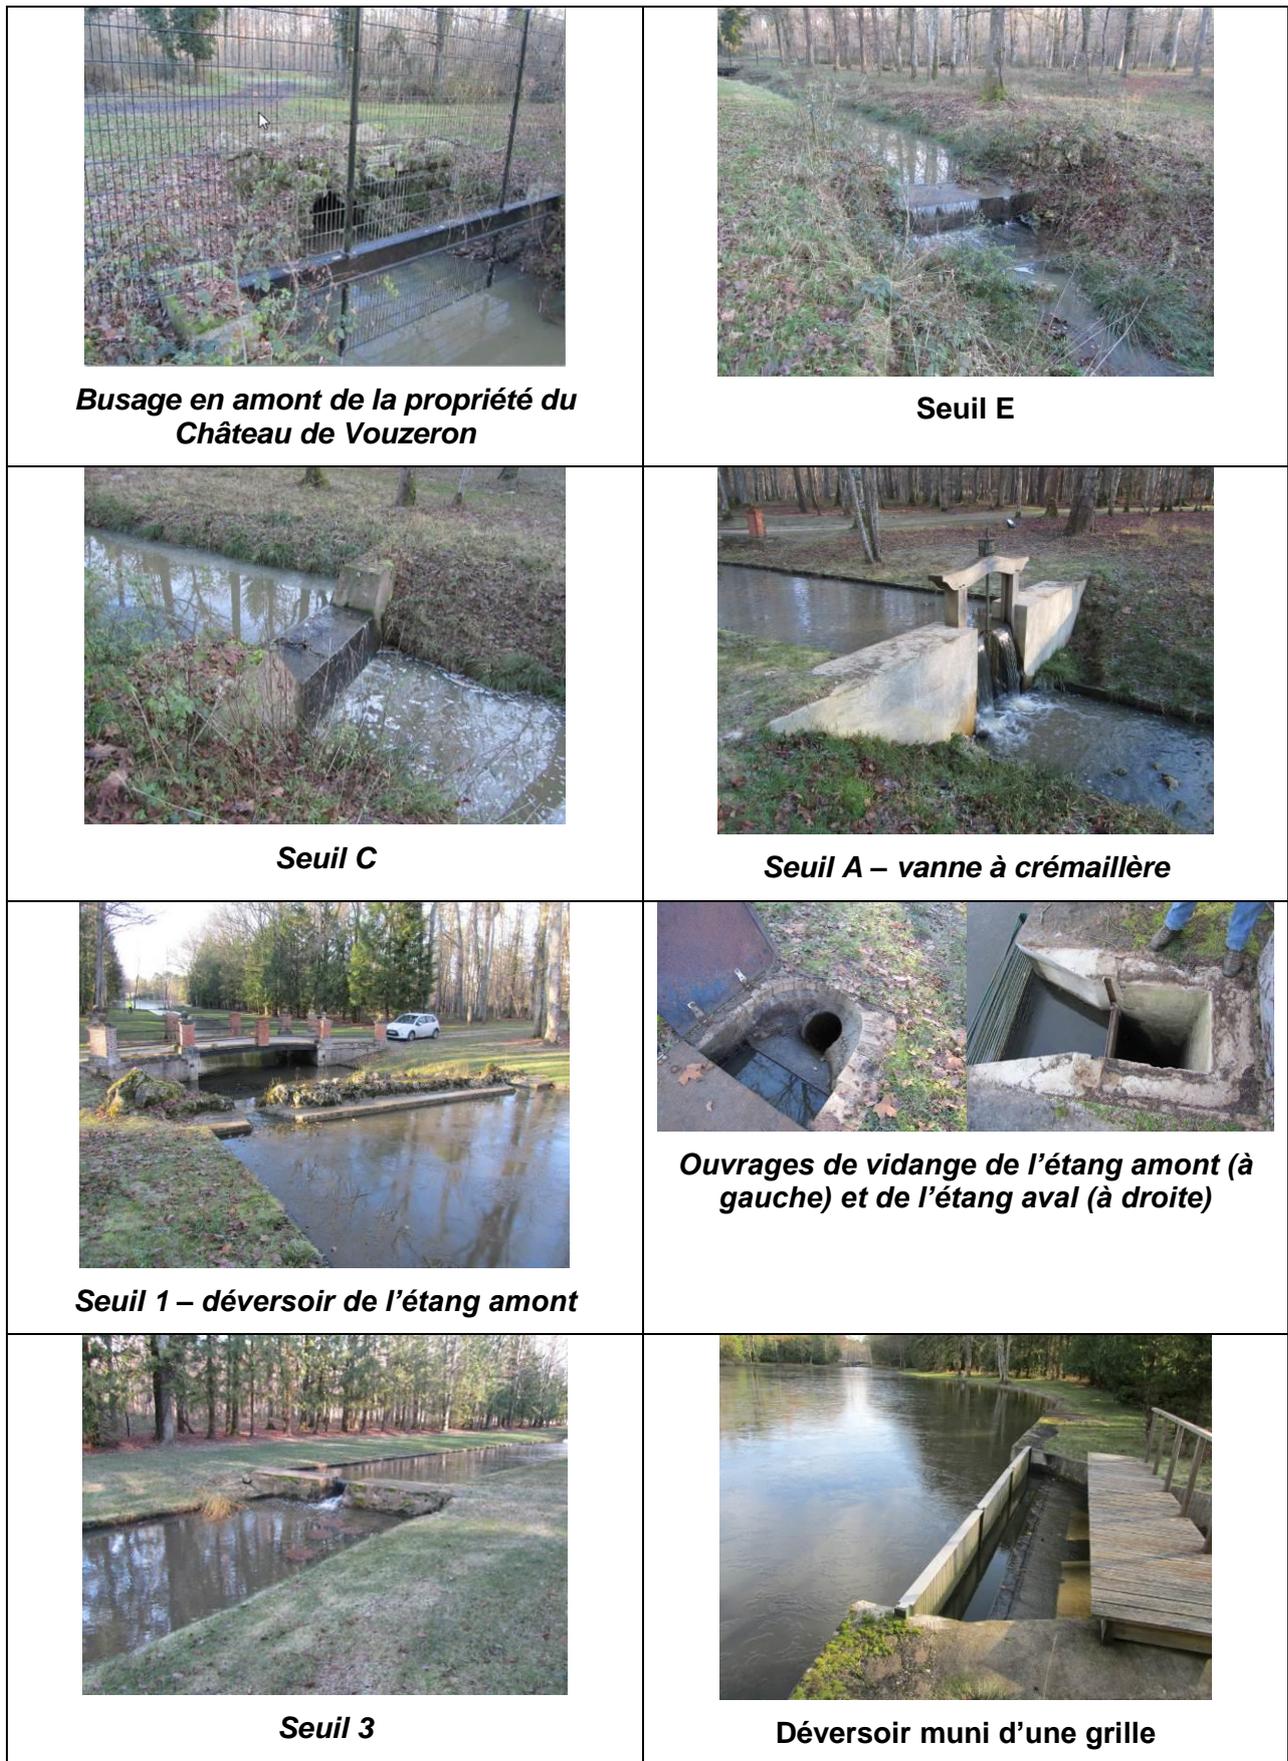
Figure 27 : Photographies des étangs du Château de Vouzeron

- Etang aval :
 - **Déversoir** : ouvrage constitué d'un plan incliné en béton en forme d'entonnoir de 5,76 m d'ouverture en amont et 2,60 m en aval. Les eaux de l'étang sont évacuées vers le fossé de la RD 104. Cet ouvrage impose une chute de 2,00 m.

- RD 104 :
 - **Dalot** en maçonnerie d'environ 1 m² de section rétablissant les écoulements sous la route départementale.

Les **ponceaux** permettant de franchir les canaux amont et aval ne constituent pas d'obstacle à la continuité écologique.

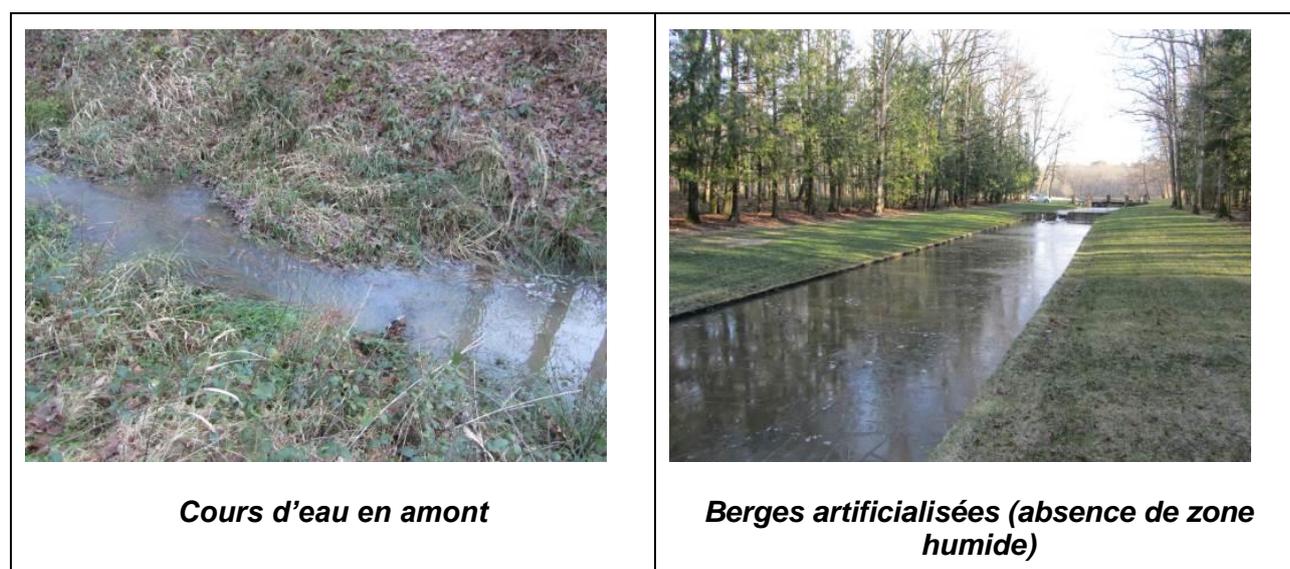
Figure 28 : Photographies du réseau hydrographique aux abords du Château de Vouzeron

En aval, le ruisseau s'écoule librement sur environ 500 m avant de confluer avec le Barangeon. Il n'y a pas de problème de continuité écologique sur ce tronçon.

Il n'y a **pas de zone humide** associée à ces plans d'eau.

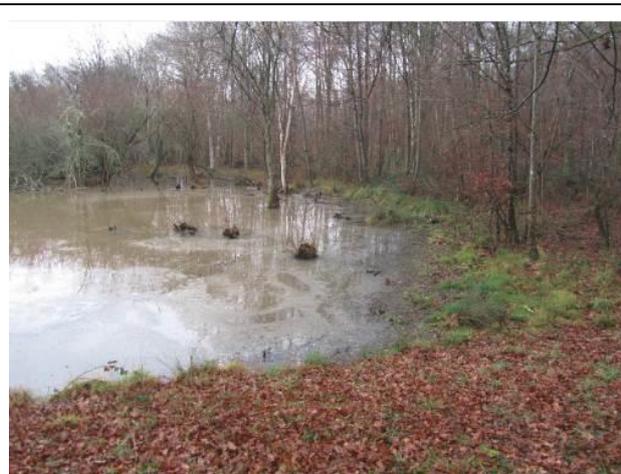
Zone humide de la rive gauche de l'étang

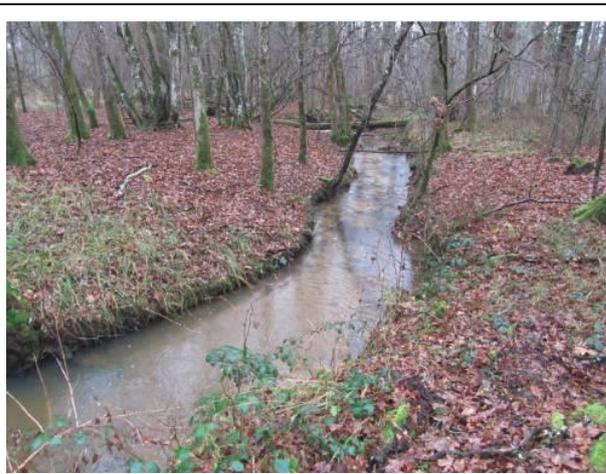
Ruisseau en amont de l'étang

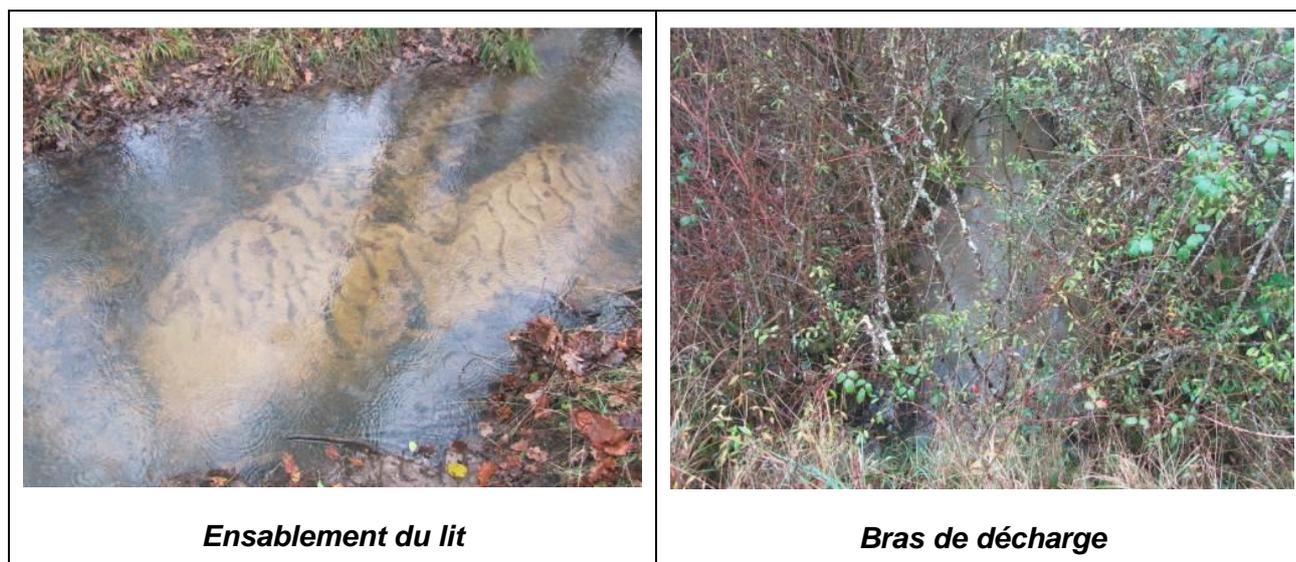
Figure 33 : Photographies du réseau hydrographique aux abords de l'Étang Rondet

Cet étang se caractérise par la présence d'une **large saussaie marécageuse** sur une grande partie de ces berges (la totalité de la rive gauche ainsi que les 2/3 de la rive droite). En amont et en aval, le long du cours d'eau, on ne note pas de zone humide particulière. A noter que le fond de vallon à l'aval immédiat est drainé par un large fossé. On rappellera que les écoulements du ruisseau sont en totalité dérivés par le déversoir latéral et rejoignent le thalweg à environ 170 m en aval de la digue.

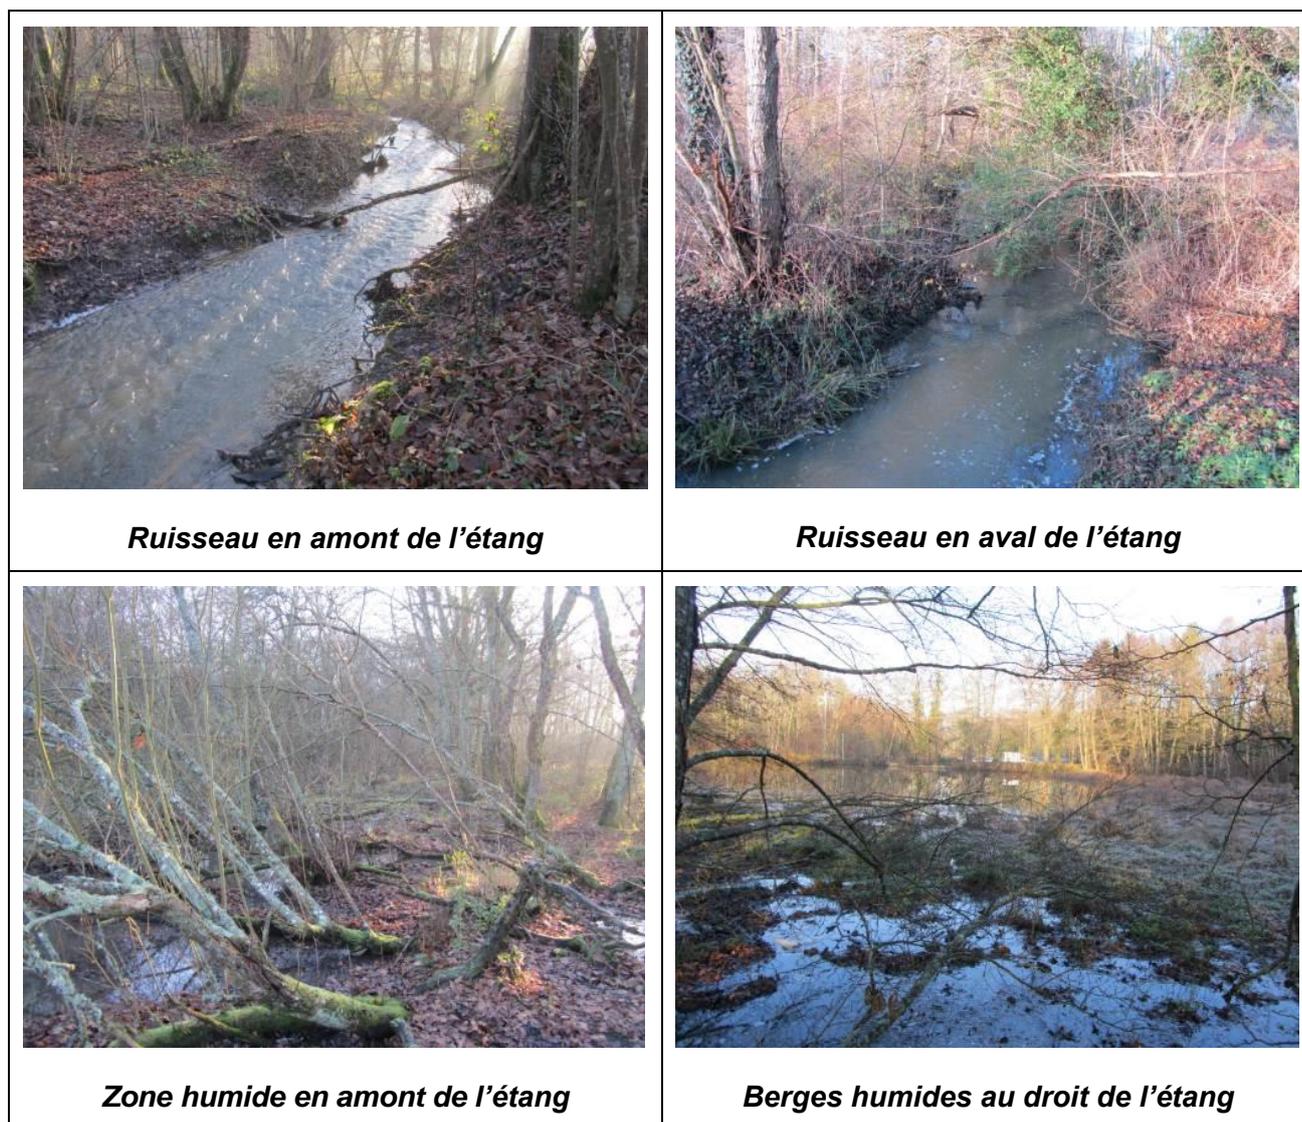
Figure 37 : Photographies des milieux aquatiques et humides aux abords de l'Étang de la Couturanderie

En aval de l'étang, le ruisseau s'inscrit dans la **zone humide de la vallée du Barangeon**.

Au droit de l'étang, l'abaissement du niveau d'eau (gestion, porosité de la digue) a permis le développement d'une **végétation herbacée humide** sur le pourtour de la pièce d'eau.

En amont, on note la présence d'une **zone humide** qui se prolonge, dans le vallon, de la queue de l'étang à plus d'une centaine de mètres en amont de celle-ci.

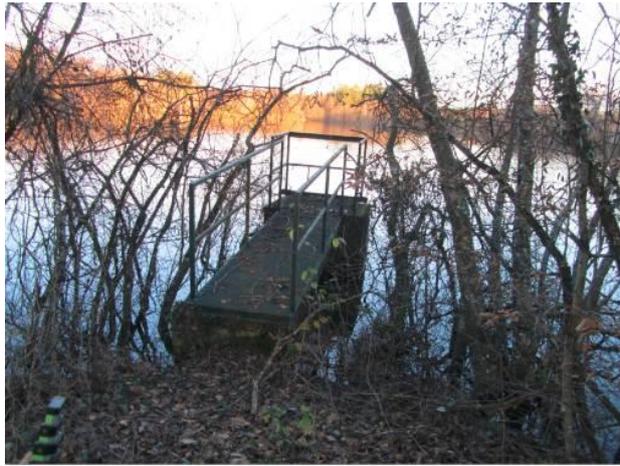
Ouvrages / équipements	Commentaires
Barrage	<u>Etat mauvais</u> : Développement relativement ancien d'une végétation ligneuse. Pas de fuite apparente. Erosion marquée du pied de la digue au droit du déversoir latéral.
Ouvrage de vidange et de trop-plein	<u>Etat moyen</u> (végétation) D'après le gestionnaire du site, les ouvrages de vidanges n'ont pas été récemment utilisés et leurs manœuvrabilités ne sont pas connues.
Pêcherie	<u>Etat mauvais</u> : maçonnerie dégradées.
Déversoir latéral	<u>Etat moyen</u> : Risque de dégradation par le développement d'une végétation sur et en bordure de l'ouvrage. L'érosion régressive en aval affouille la partie aval de l'ouvrage sans générer pour l'instant de déstructuration de ce dernier.

Ouvrage de vidange de l'étang amont

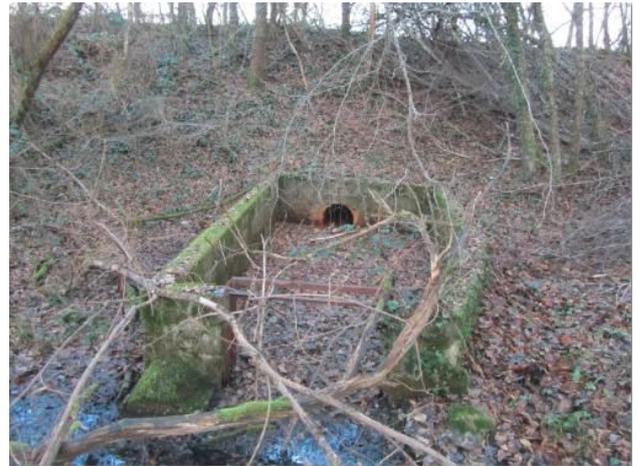
Ancienne pêcherie de l'étang amont
