PROGRAMME DE RESTAURATION DU BARANGEON ET DE SES AFFLUENTS

ETUDE COMPLEMENTAIRE POUR LA RESTAURATION DE LA CONTINUTE ECOLOGIQUE DU BARANGEON ET DE SES AFFLUENTS

Diagnostic (Phase 1) Proposition et comparaison des scénarios d'aménagement (Phase 2)

SYNDICAT INTERCOMMUNAL POUR L'AMÉNAGEMENT DE LA VALLÉE DU BARANGEON

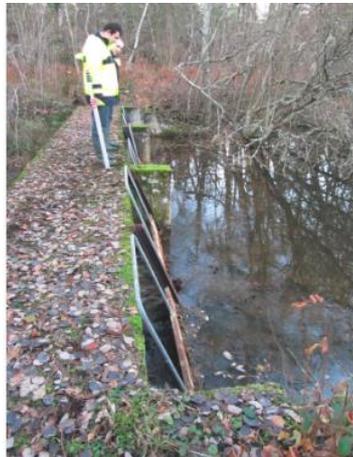
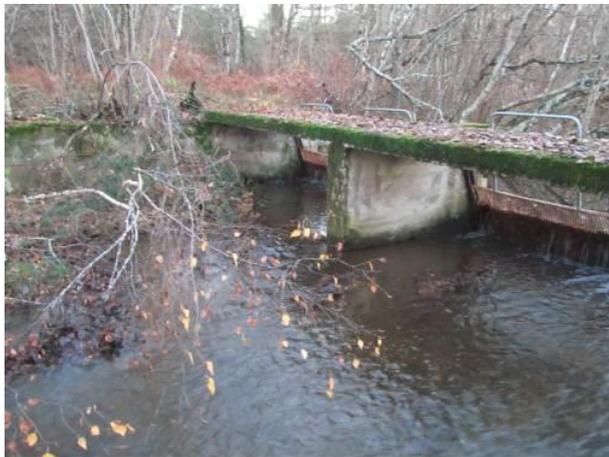
Déversoir latéral muni de grilles manœuvrables (vues amont et aval)

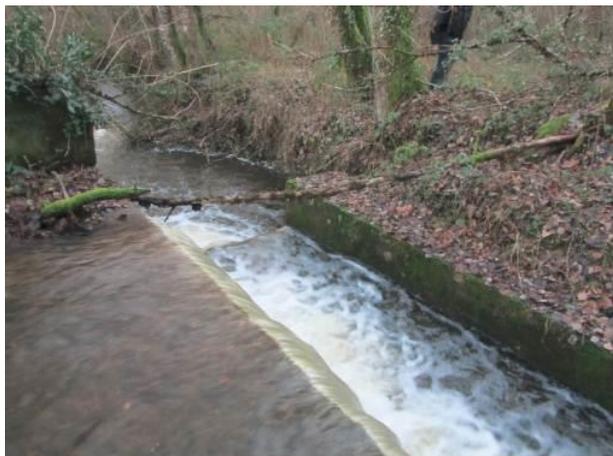
Chute aval du déversoir

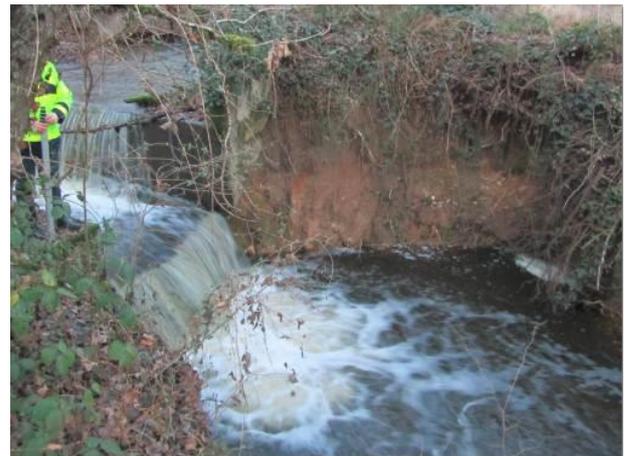
Ouvrages / équipements	Commentaires
Barrage	<u>Etat mauvais</u> : Développement relativement ancien d'une végétation ligneuse. Pas de fuite apparente. Erosion marquée du pied de la digue au droit du déversoir latéral.
Ouvrage de vidange et de trop-plein	<u>Etat moyen</u> (végétation) D'après le gestionnaire du site, les ouvrages de vidanges n'ont pas été récemment utilisés et leurs manœuvrabilités ne sont pas connues.
Pêcherie	<u>Etat mauvais</u> : maçonnerie dégradées.
Déversoir latéral	<u>Etat moyen</u> : Risque de dégradation par le développement d'une végétation sur et en bordure de l'ouvrage. L'érosion régressive en aval affouille la partie aval de l'ouvrage sans générer pour l'instant de déstructuration de ce dernier.

Chute et érosion de la digue en sortie de déversoir

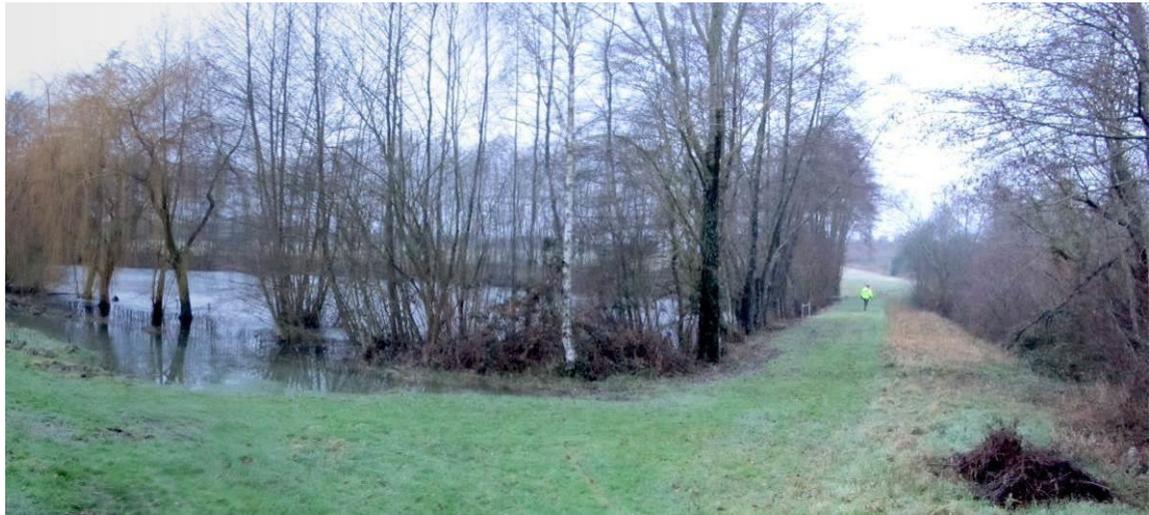
Ouvrages / équipements	Commentaire
Digue amont	<u>Etat mauvais</u> : Développement relativement ancien d'une végétation ligneuse. Brèche avec érosion régressive en rive gauche de la digue.
Ouvrage de vidange et de trop-plein	<u>Etat correct</u> (en apparence). L'ouvrage de vidange est manœuvrable.
Digue aval	<u>Etat mauvais</u> : Développement relativement ancien d'une végétation ligneuse. Brèches avec érosion régressive en rives droite et gauche de la digue.
Ouvrage de vidange et de trop-plein	Non observé.
Petite digue	<u>Etat mauvais</u> (quasi effacée) : Développement relativement ancien d'une végétation ligneuse. Brèche importante en rive gauche.

Digue de l'étang amont

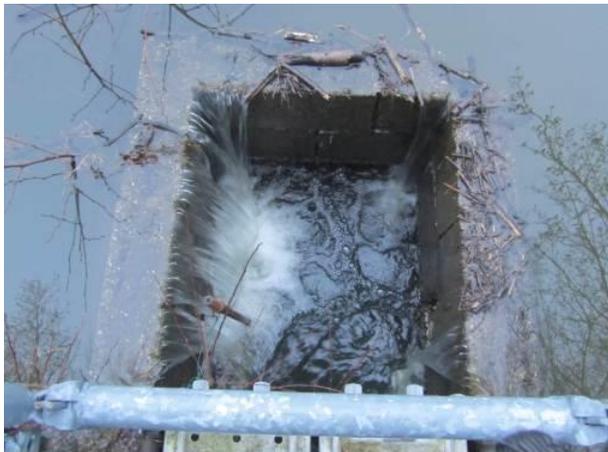
Ouvrage de vidange et de trop-plein

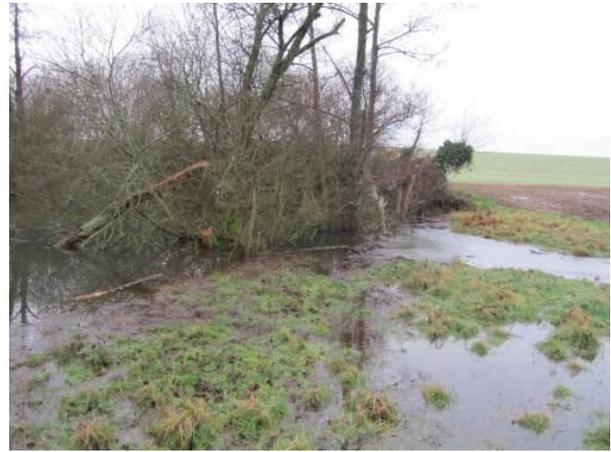
Attention : l'absence d'ouvrage de surverse de crue correctement dimensionné et stabilisé implique un risque important de sécurité lié à la tenue de la digue. Dans le cas présent, compte tenu de la hauteur des digues concernées, le risque de rupture est accru.

Débordement de l'étang aval (rive gauche)

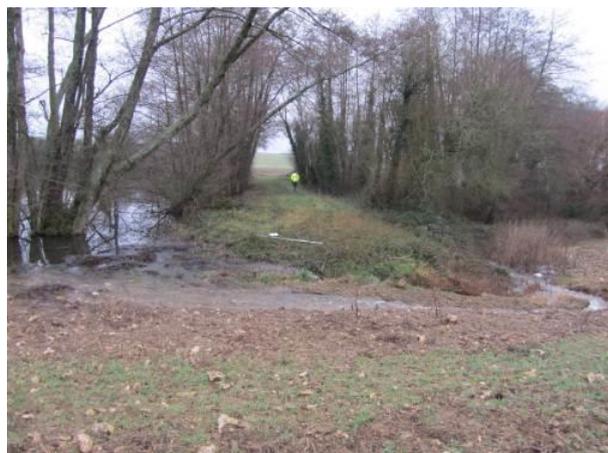
***Débordement de l'étang aval (rive droite)
au premier plan / Digue au second plan***

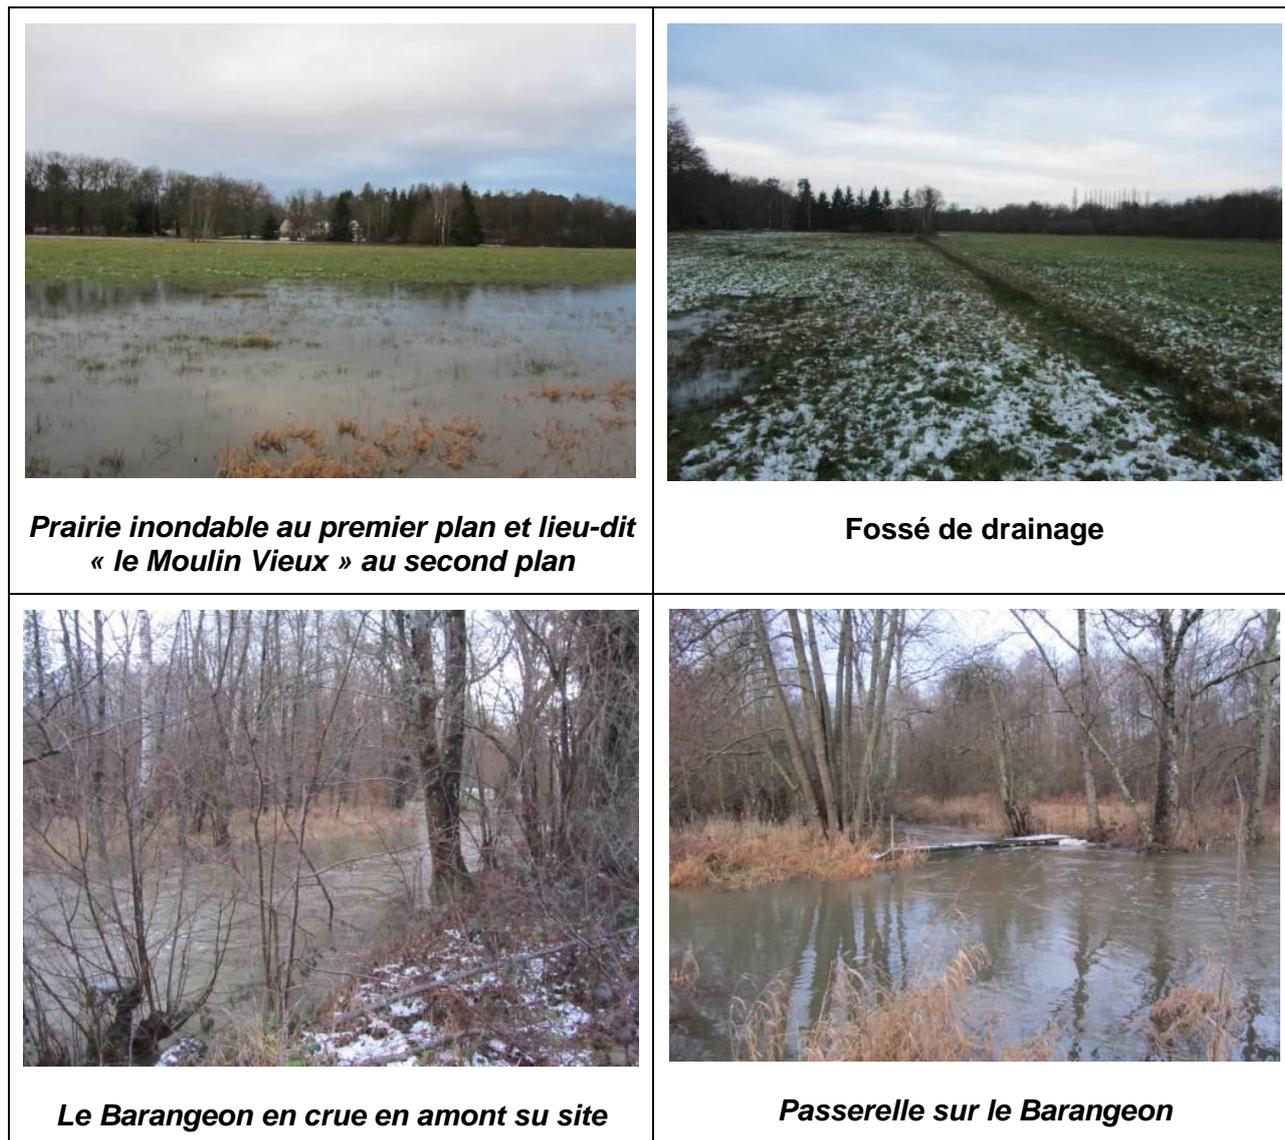
Figure 54 : Photographies au site de « Moulin Vieux »

Dans ce secteur **le Barangeon s'écoule librement**. On note seulement la présence d'une passerelle ne faisant pas obstacle à la continuité écologique. Le fond de vallée se caractérise par la présence de **prairies inondables** en rive gauche situées entre le lieu-dit « le Moulin Vieux » et la rivière. Cette plaine est traversée par des **fossés de drainage** secs une grande partie de l'année. Ces fossés ne sont pas alimentés par le Barangeon. Il n'existe pas d'ouvrage de répartition des eaux en amont ou en aval de ces fossés.

En rive gauche, le fond de vallée plus étroit se caractérise par la présence d'une **zone humide**. En amont du site, on peut noter la **présence d'anciennes gravières** en eau dans le lit majeur de la rivière. Ces plans d'eau ne font pas obstacle à la continuité écologique du Barangeon.

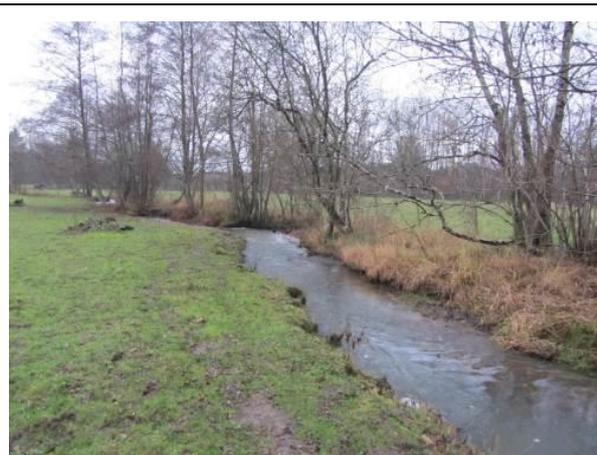
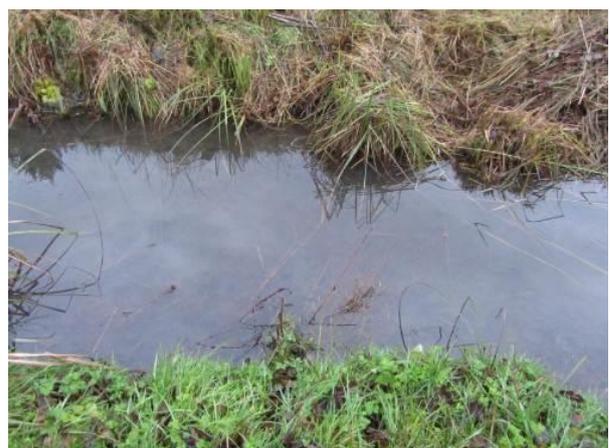
Figure 58 : Photographies du réseau hydrographique aux abords Moulin Gentil

En amont du moulin et de l'étang, **les prairies situées entre le Barangeon et le bief** présentent un caractère inondable et humide.

Le **bief aval du moulin** en lien avec la nappe phréatique présente une végétation de milieu humide.

Ripisylve et prairies humides le long du Barangeon en amont du moulin

Bief aval (eau stagnante)

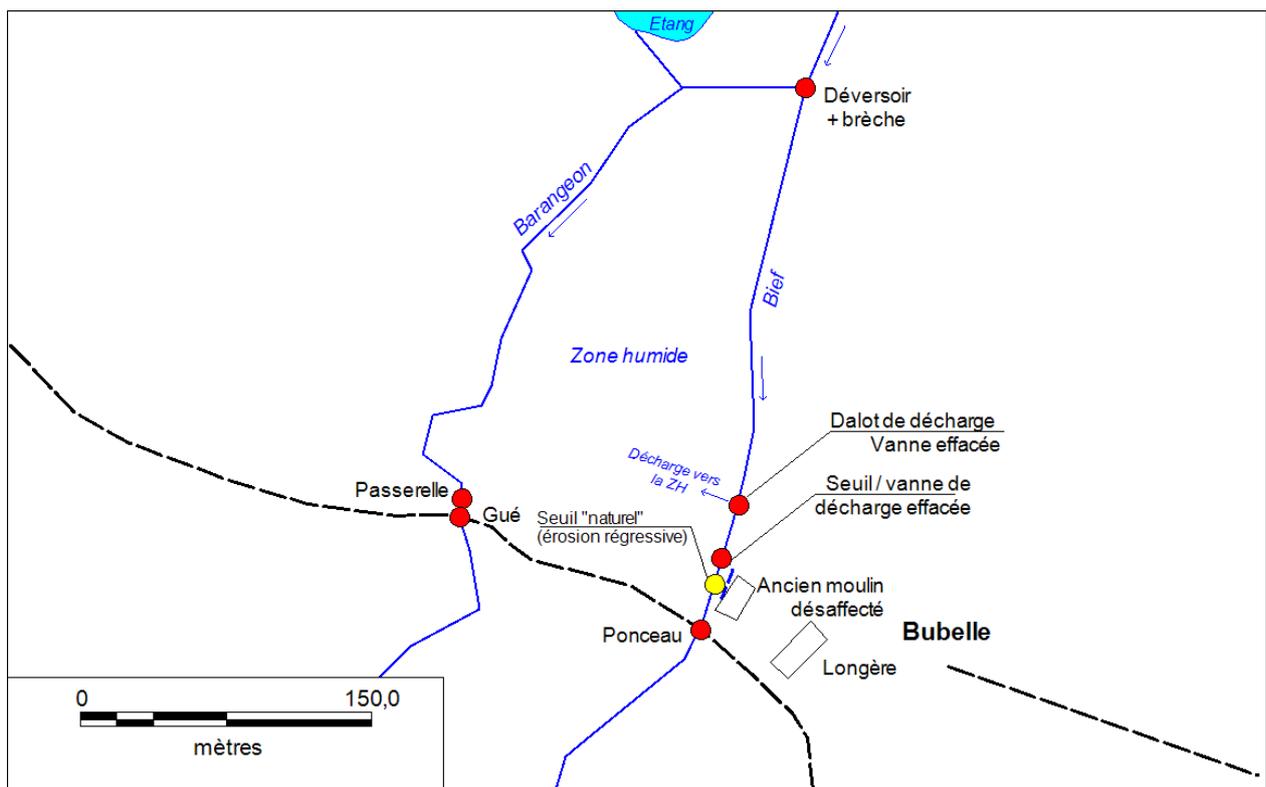
Le radier de l'ouvrage de décharge génère une chute d'environ 0,20 à 0,30 m. A quelques mètres en aval, on note la formation par **érosion régressive** d'un **seuil « naturel » non stabilisé** générant une chute d'environ 1,44 m (0,80 m de chute entre les lignes d'eau). D'après la propriétaire, le moulin a été aménagé sur un remblai constitué de scories en cours d'érosion.

En aval du moulin, le bief est rétabli sous **un ponceau ancien** en maçonnerie quasiment mis **en charge**. L'intérieur de l'ouvrage n'a pu être visualisé mais il ne génère pas de chute.

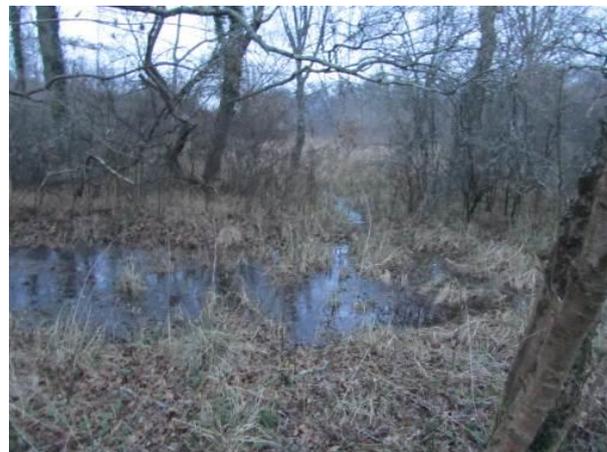
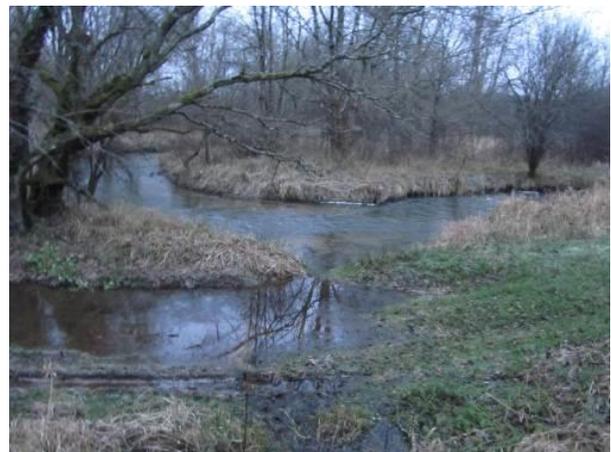
Figure 62 : Photographies du réseau hydrographique et des zones humides aux environs du Moulin de Bubelle

L'ensemble des terrains de **la vallée du Barangeon** et notamment ceux situés entre la rivière et le Bief sont en **zone humide** (roselière, boisement alluviaux, aulnaie et saussaie marécageuse...).

Zone humide de la vallée du Barangeon

Méandre du Barangeon au sein de la zone humide

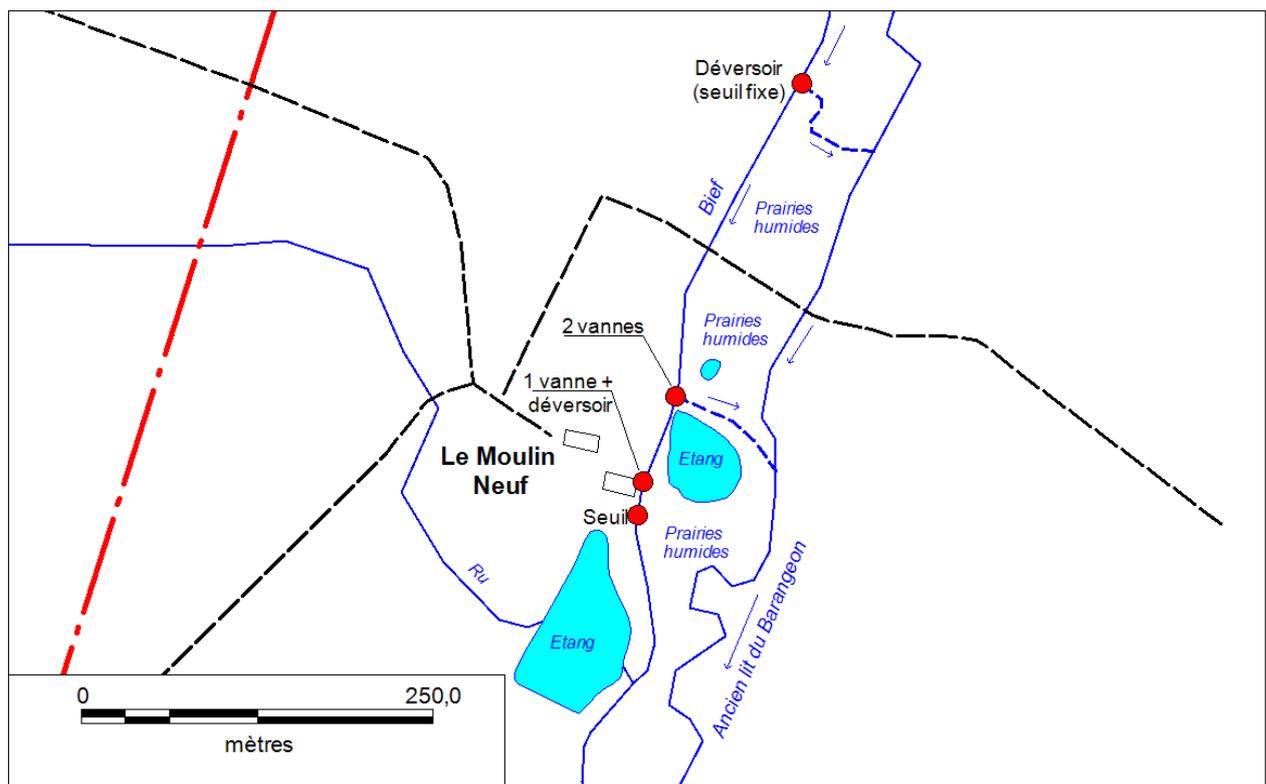
Le **principe de fonctionnement** est le suivant : lorsque les vannes sont fermées, le débit envoyé vers l'ancien lit du Barangeon est favorisé. Lorsqu'elles sont ouvertes, le débit dans le bief est favorisé.

En aval du moulin, on note la présence d'un **seuil fixe augmenté d'un batardeau** en bois.

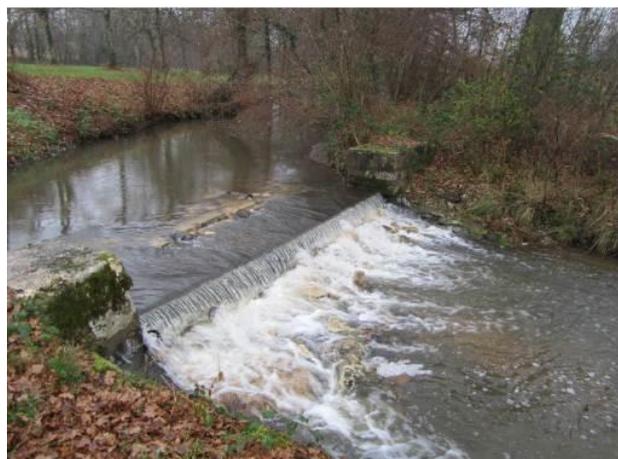
L'état général des ouvrages est **bon** hormis le **déversoir amont qui fuit**. L'ensemble des vannages est manœuvrable.

Déversoir amont

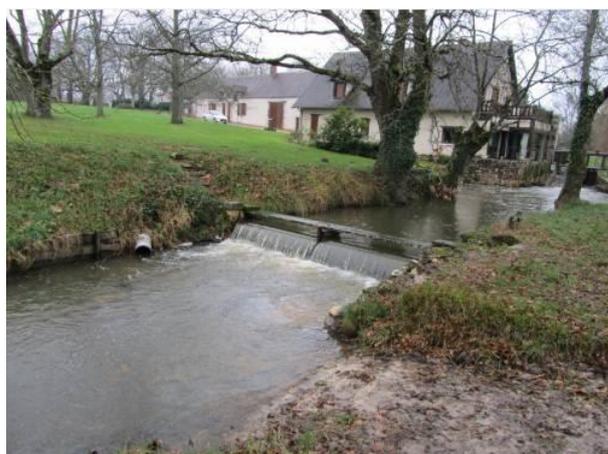
- Au droit du bief aval :
 - Un **seuil fixe augmenté d'un batardeau en bois** : ouverture de 5,25 m pour une hauteur de chute d'environ 0,80 m (0,40 m entre les lignes d'eau).

Seuil aval

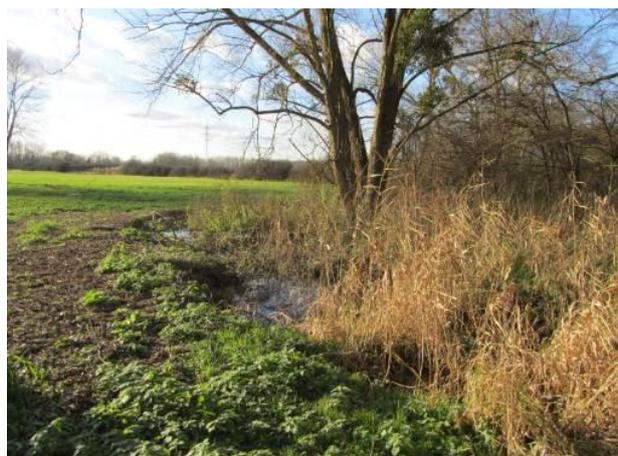
Fossé humide (ancien lit du Barangeon)

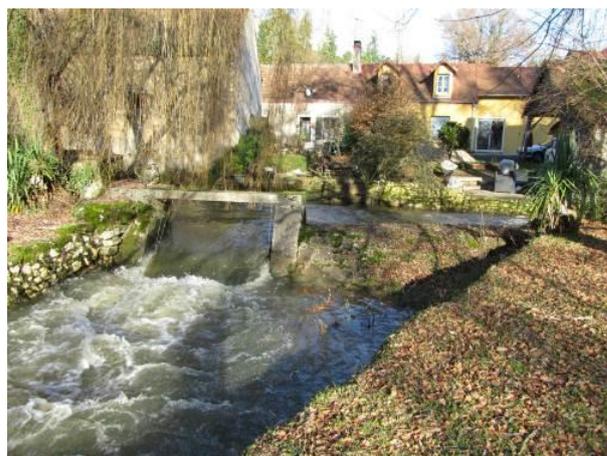
Ouvrage de décharge (vanne levante + déversoir fixe)

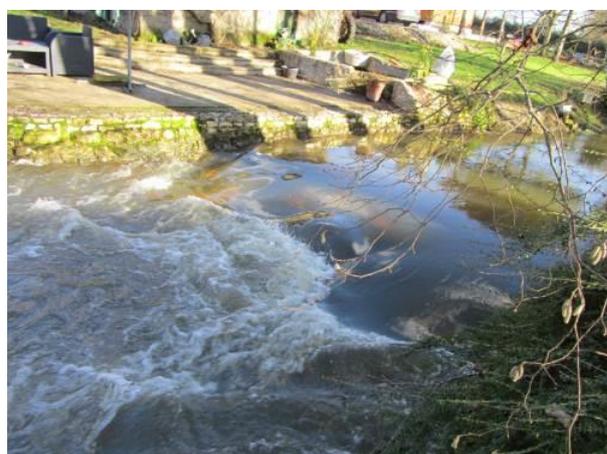
Seuil en enrochements amont

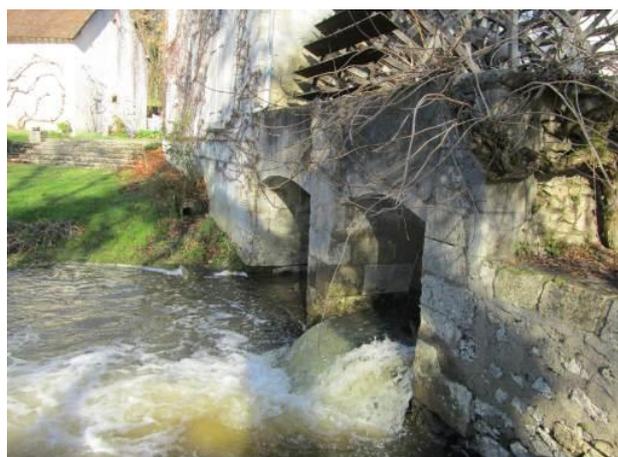
Ouvrages / équipements	Commentaire
Ouvrage du moulin	<u>Etat moyen</u> : fissures dans la maçonnerie, pelle vieillissante. La vanne à crémaillère est manœuvrable.
Ouvrage de décharge	<u>Bon état</u> La vanne levante est manœuvrable.
Seuils en enrochements	<u>Bon état</u>

Vue aval de l'ouvrage du moulin

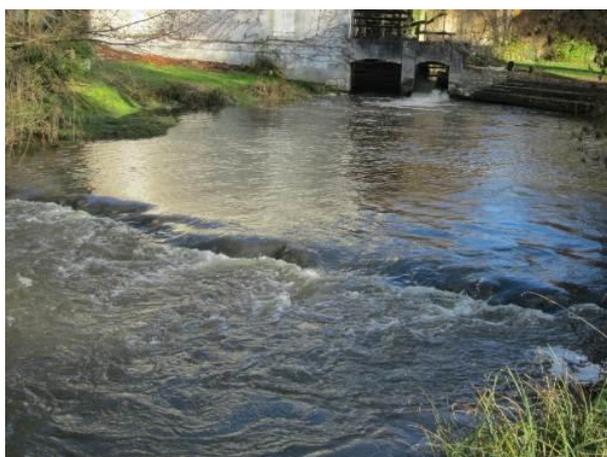
Seuil en enrochements aval

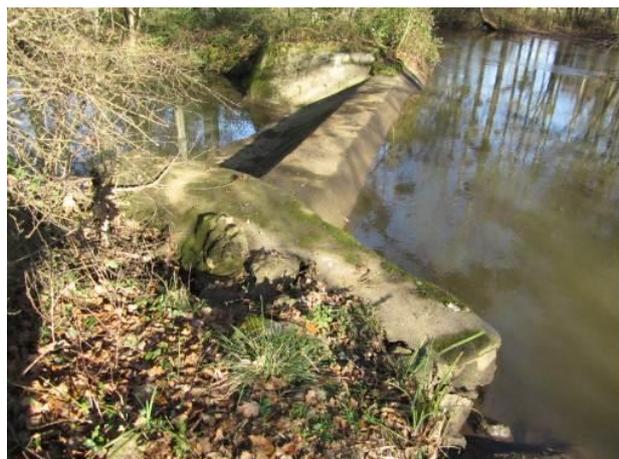
Ouvrages / équipements	Commentaires
Déversoir	<u>Etat moyen</u> : début d'affouillement en rive gauche.
Ouvrage du moulin	<u>Bon état</u> Les vannes et la pelle sont manœuvrables.

Déversoir

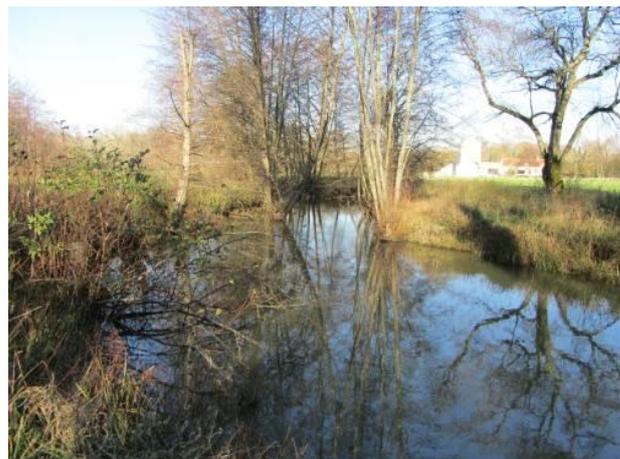
Il n'est pas possible de connaître précisément la fréquence d'alimentation du bras de décharge. Il est toutefois fort probable que les **ruptures d'écoulement** soit **régulières et prolongées**.

Sur ce site, il existe un risque de **capture du bras de décharge par l'Yèvre** (zone d'érosion en rive droite de l'Yèvre).

Bras de décharge (ancien lit du Barangeon)

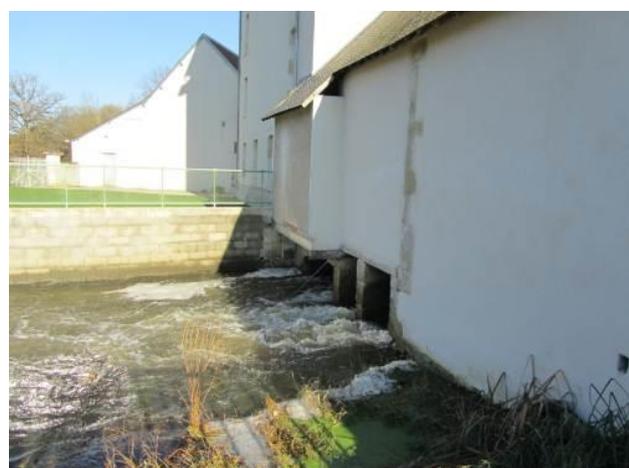
Vue aval du moulin

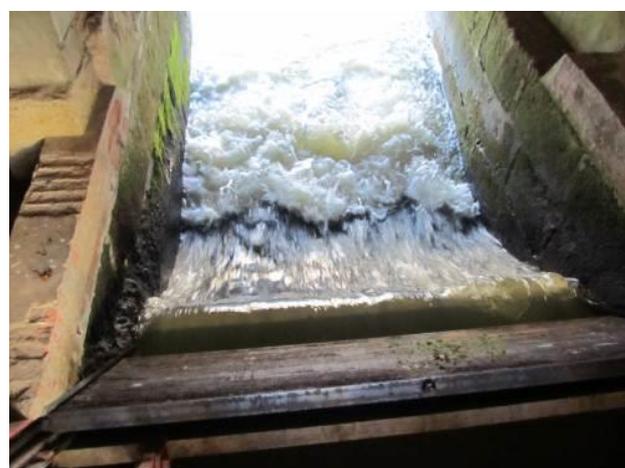
Vue de la pelle et de la passe moulinière

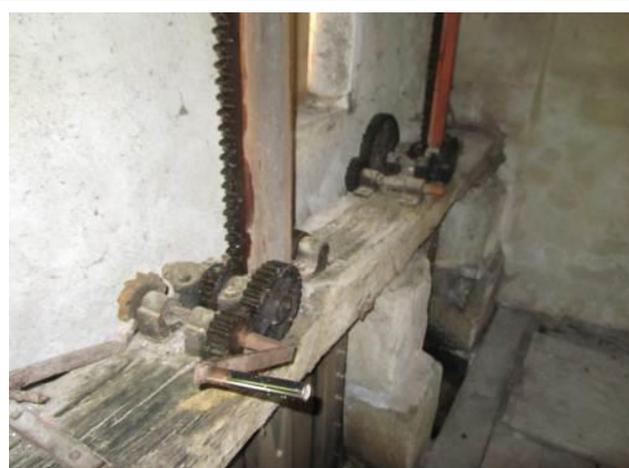
Vannes à crémaillère

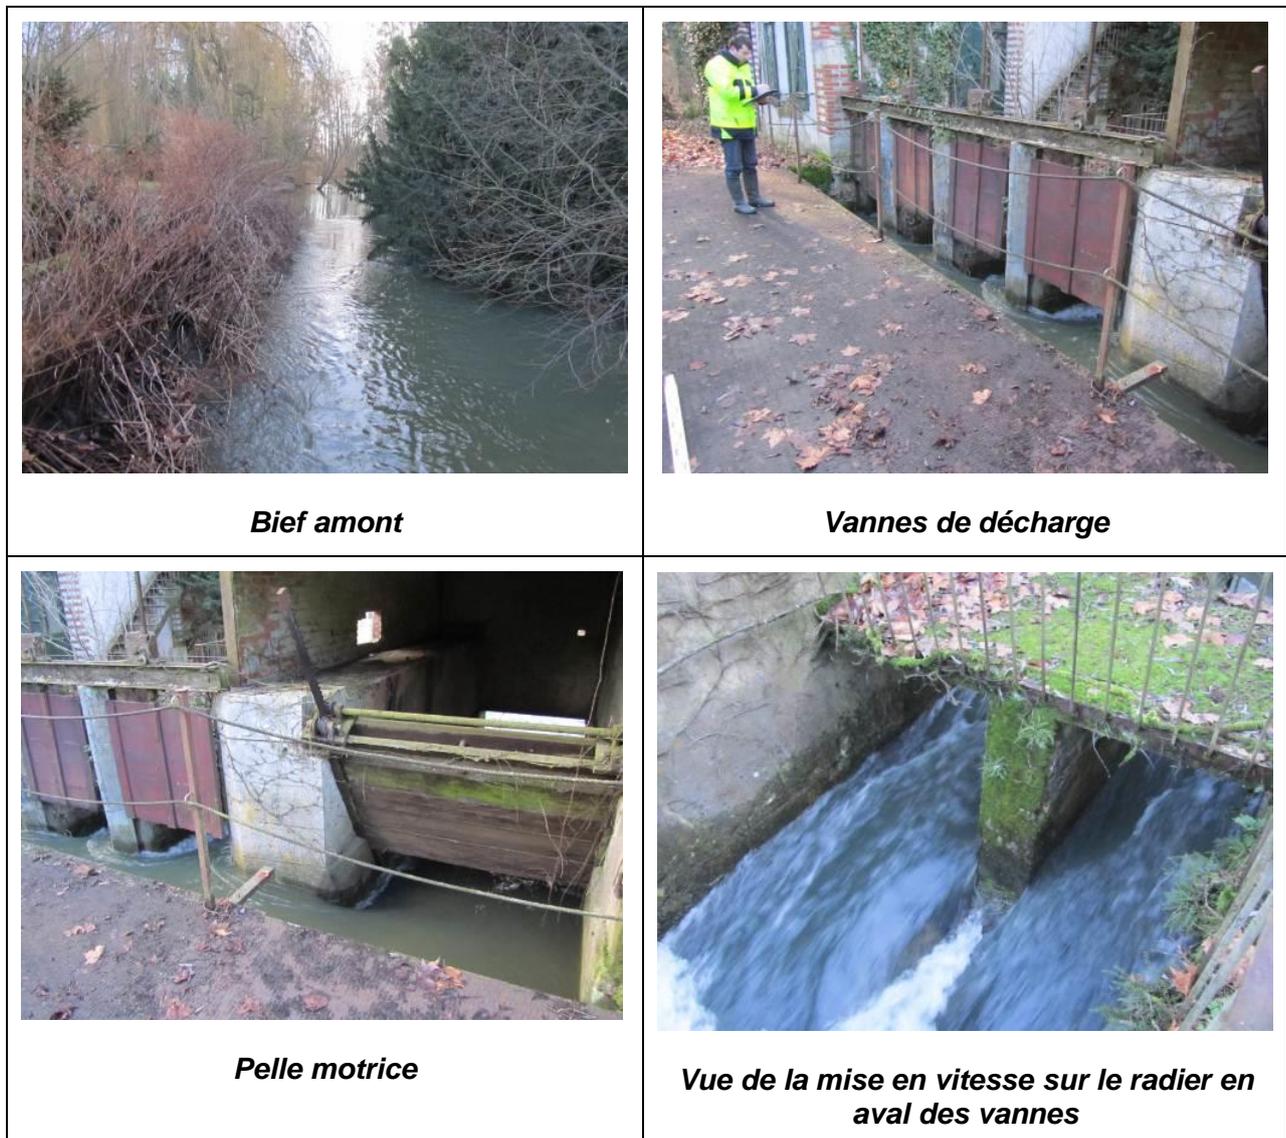
Figure 82 : Photographies du Moulin de la Vernusse

L'état général des ouvrages est **mauvais** (maçonneries entre les vannes fissurées et déformées). Les **vannages sont manœuvrables**. La pelle de la vanne rive gauche est cassée. Cette dernière n'est plus manœuvrée et est maintenue ouverte en permanence.

Le moulin de la Vernusse situé en aval du bassin versant du Croulas est difficilement franchissable par la faune piscicole. Il constitue un obstacle important. A noter qu'en condition d'inondation généralisée de la vallée l'ouvrage est franchissable et contournable.

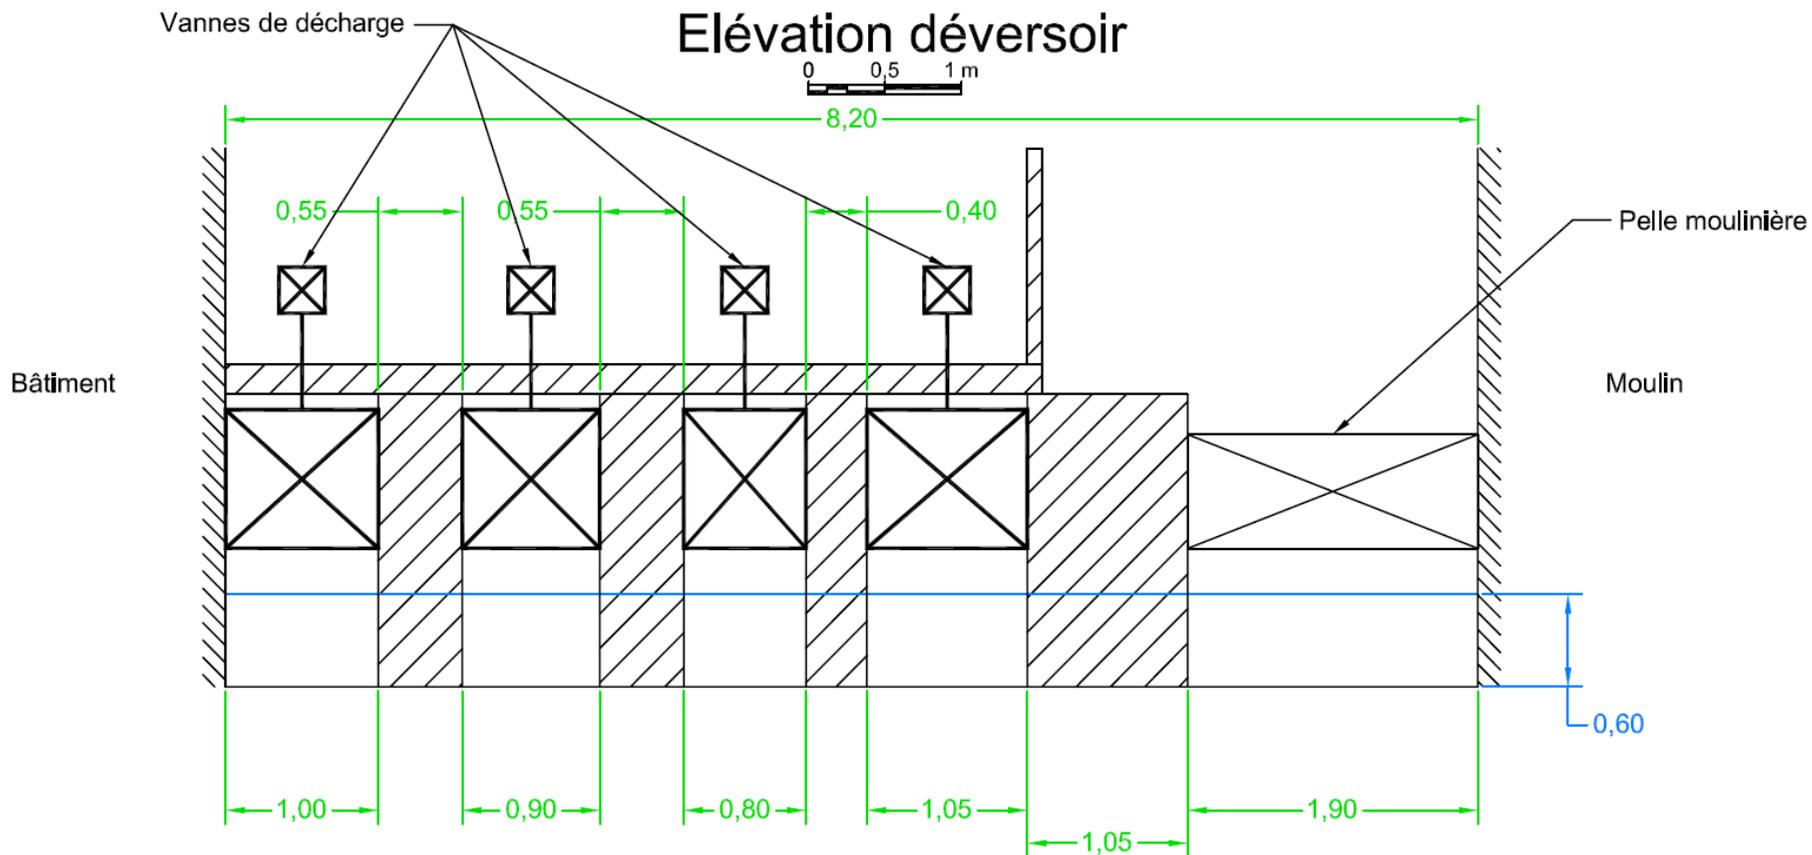
Coupe longitudinale du moulin

Ouvrage	Hauteur de chute (m)	Evaluation de la franchissabilité piscicole
Ouvrage du moulin	<p>H1 > 1,20 m H2 ≈ 0,20 m (ou +)</p> <p>Vannes ouvertes : Le radier en pente forte de l'ouvrage est relativement long (7 m) et les conditions hydrauliques d'écoulement sur celui-ci et dans les vannes sont limitantes.</p> <p>Vannes fermées : l'ouvrage est infranchissable.</p>	<p>Salmonidés = 3 Anguille = 4 Cyprinidés d'eaux calmes = 4 Brochet = 4</p>

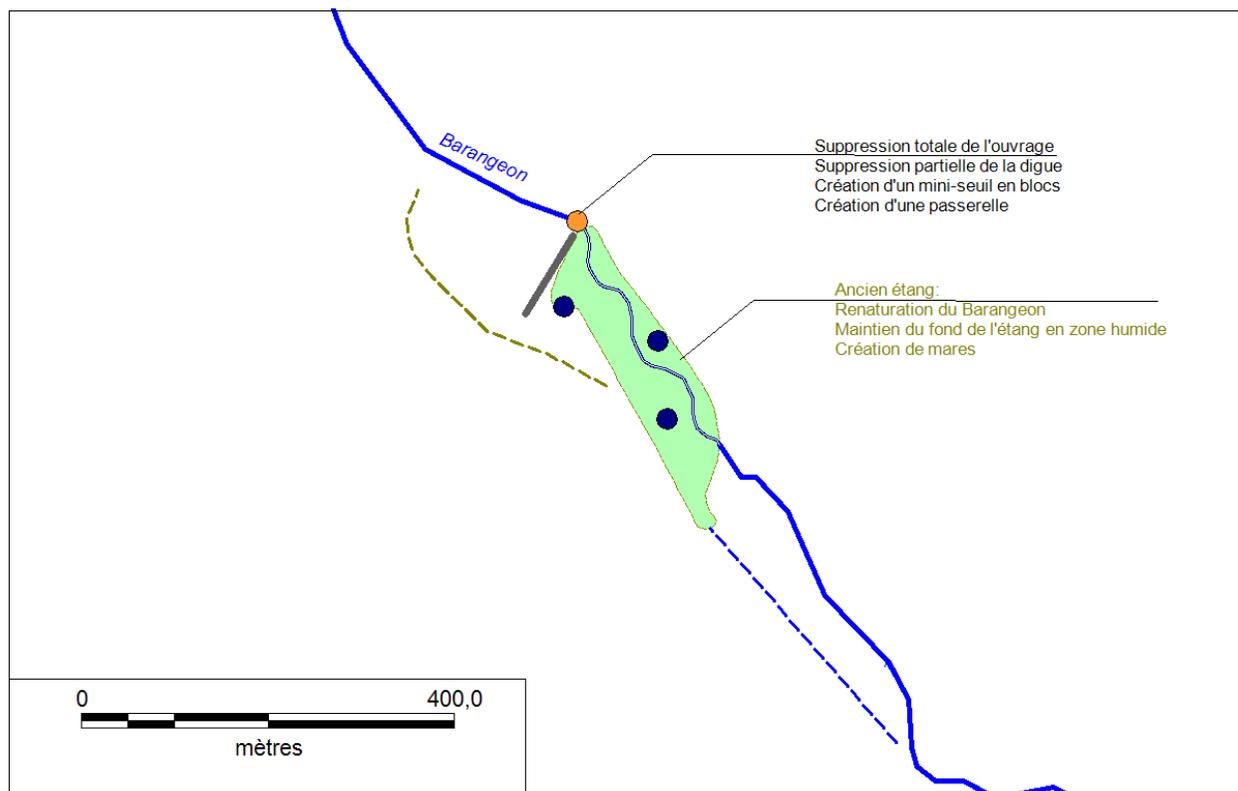
Figure 90 : Etang de Fontenille – Vue générale du scénario d'effacement

N°	Plan d'eau	Diagnostic						
		Statut	Etat général	Intérêt hydro-écologique	Zones humides	Usages	Impact hydrologique	Impact franchissabilité
2	Etang de Fontenille	Privé	Etat mauvais	Fort	Associées à l'étang et au ruisseau en amont	Privé	Non significatif	Infranchissable

Scénario Effacement				
Description	Type	Avantages / Inconvénients	Coût +/-20%	Evaluation de l'efficience sur la continuité écologique et sédimentaire
<p style="text-align: center;"><u>Continuité écologique:</u> Effacement complet de l'ouvrage avec maintien de la digue. Création d'un mini-seuil stabilisateur en lieu et place de l'ouvrage.</p> <p style="text-align: center;"><u>Mesures écologiques:</u> Renaturation du lit dans le fond de l'étang sur environ 310 ml (terrassement léger, apport de matériaux graveleux et de blocs, etc.)</p> <p style="text-align: center;">Maintien d'une zone humide dans l'ancien fond de l'étang (alimentation par le fossé amont, débordement de la rivière) et création de 3 mares.</p> <p style="text-align: center;"><u>Mesures usages:</u> Création d'une passerelle piétonne au droit de l'ancien ouvrage</p>	Suppression complète de l'ouvrage de vidange et du déversoir avec maintien de la digue.	<p style="text-align: center;"><u>Avantages:</u> Efficacité en matière de continuité écologique. Suppression des impacts liés à l'étang (débit, qualité de l'eau, risques liés aux vidanges...).</p> <p style="text-align: center;">Suppression du risque lié à la rupture de l'ouvrage compte tenu de son mauvais état actuel.</p> <p style="text-align: center;"><u>Inconvénients:</u> Perte de l'usage d'agrément de l'étang. Perte de la biodiversité (à préciser) liée à l'étang à étudier.</p>	<p style="text-align: center;"><u>Continuité:</u> 7 000,00 € HT</p> <p style="text-align: center;"><u>Mesures écologiques:</u> 44 000,00 € HT</p> <p style="text-align: center;"><u>Mesures usages:</u> 23 000,00 € HT</p> <p style="text-align: center;"><u>Total:</u> 74 000,00 € HT</p> <p style="text-align: center;"><u>Etudes et MOE:</u> 10 à 20% des travaux</p>	<p style="text-align: center;"><u>Continuité écologique:</u> Très satisfaisante</p> <p style="text-align: center;"><u>Continuité sédimentaire:</u> Très satisfaisante</p>

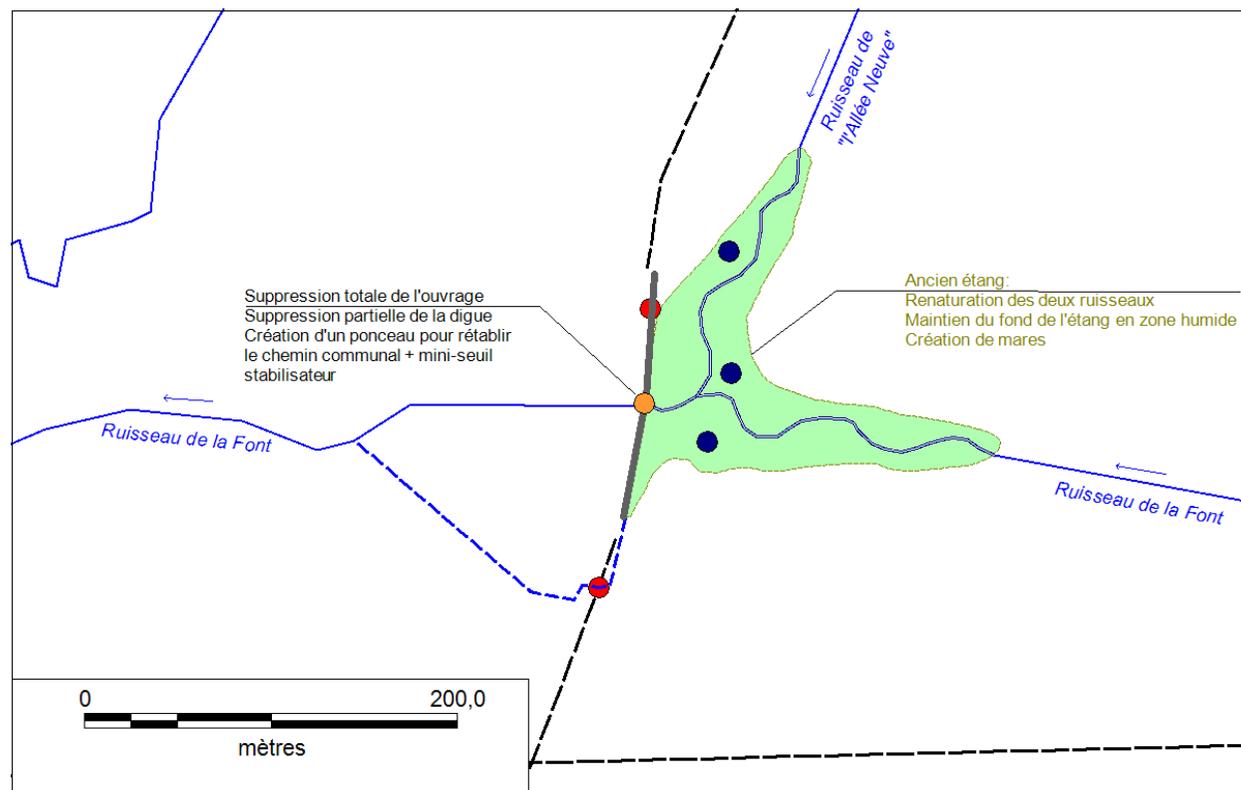
Figure 94 : Etang de la Font – Vue générale du scénario d'effacement

N°	Plan d'eau	Diagnostic						
		Statut	Etat général	Intérêt hydro-écologique	Zones humides	Usages	Impact hydrologique	Impact franchissabilité
6	Etang de la Font	ONF	Etat assez mauvais	Limité par le risque d'assec	Associées à l'étang et aux ruisseaux en amont	Réservoir incendie / Etang de pêche géré par la Fédération de pêche	Significatif	Infranchissable

Scénario Effacement				
Description	Type	Avantages / Inconvénients	Coût +/-20%	Evaluation de l'efficience sur la continuité écologique et sédimentaire
<p style="text-align: center;"><u>Continuité écologique:</u> Effacement complet de l'ouvrage et suppression partielle de la digue. Création d'un mini-seuil stabilisateur en lieu et place de l'ouvrage.</p> <p style="text-align: center;"><u>Mesures écologiques:</u> Renaturation des lits des deux ruisseaux dans l'étang sur environ 370 ml (terrassement léger, apport de matériaux graveleux et de blocs, etc.) Maintien du fond en zone humide avec création de 3 mares.</p> <p style="text-align: center;"><u>Mesures usages:</u> Aménagement d'un dalot (l * h = 2,0 * 1,2 m) pour rétablir le chemin communal.</p>	Effacement complet de l'ouvrage et suppression partielle de la digue.	<p style="text-align: center;"><u>Avantages:</u> Efficacité en matière de continuité écologique. Suppression des impacts liés à l'étang (débit, qualité de l'eau, risques liés aux vidanges...).</p> <p>Suppression du risque lié à la rupture de l'ouvrage compte tenu de l'absence de véritable déversoir.</p> <p style="text-align: center;"><u>Inconvénients:</u> Perte totale des usages de l'étang notamment la pêche de loisir.</p>	<p style="text-align: center;"><u>Continuité:</u> 9 500,00 € HT</p> <p style="text-align: center;"><u>Mesures écologiques:</u> 32 000,00 € HT</p> <p style="text-align: center;"><u>Mesures usages:</u> 21 000,00 € HT</p> <p style="text-align: center;"><u>Total:</u> 62 500,00 € HT</p> <p style="text-align: center;"><u>Etudes et MOE:</u> 10 à 20% des travaux</p>	<p><u>Continuité écologique:</u> Satisfaisante</p> <p><u>Continuité sédimentaire:</u> Très satisfaisante</p>

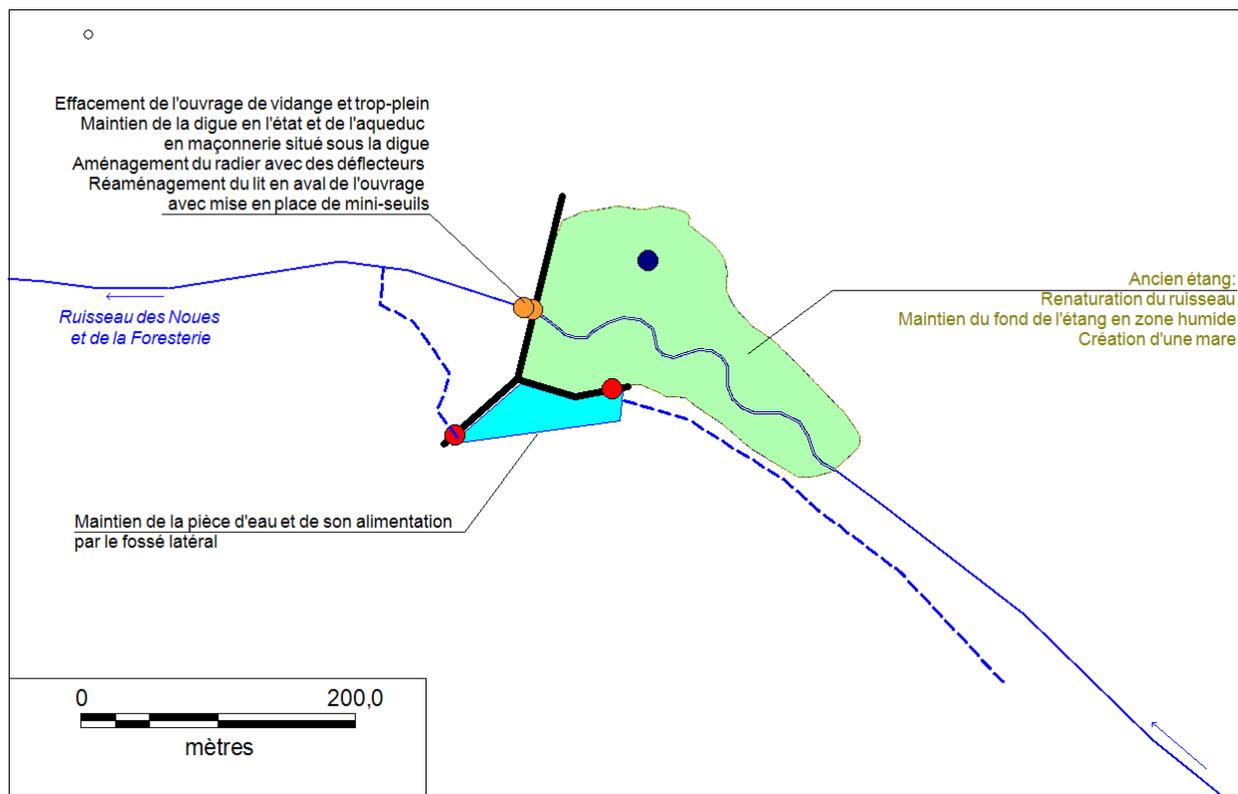
Figure 98 : Etang de la Foresterie – Vue générale du scénario d'effacement

N°	Plan d'eau	Diagnostic						
		Statut	Etat général	Intérêt hydro-écologique	Zones humides	Usages	Impact hydrologique	Impact franchissabilité
7	Etang de la Foresterie	Privé	Etat mauvais (brèches)	Fort	Zones humides associées à l'étang (Osmonde royale)	Privé	Significatif	Franchissabilité possible pour la Truite par le fossé de décharge en conditions exceptionnelles

Scénario Effacement				
Description	Type	Avantages / Inconvénients	Coût +/-20%	Evaluation de l'efficience sur la continuité écologique et sédimentaire
<p style="text-align: center;"><u>Continuité écologique:</u></p> <p>Effacement et démontage de l'ouvrage de vidange et de trop-plein situé avec maintien de la digue et création d'un ou deux mini seuils en enrochements assurant une restriction de l'écoulement afin d'assurer l'inondation régulière du fond de la vallée (zone humide). Aménagement du radier de l'arche situé sous la digue (déflecteurs). Création de mini seuils en enrochements en aval immédiat de l'ouvrage situé sous la digue.</p> <p style="text-align: center;"><u>Mesures écologiques:</u></p> <p>Renaturation du lit dans le fond de l'étang sur environ 290 ml (terrassement léger, apport de matériaux graveleux et de blocs, etc.). Création d'une mare et maintien de la petite pièce d'eau située au sud de l'étang.</p>	Effacement de l'ouvrage de vidange avec maintien de la digue.	<p style="text-align: center;"><u>Avantages:</u></p> <p>Efficacité en matière de continuité écologique. Suppression des impacts liés à l'étang (débit, qualité de l'eau, risques liés aux vidanges...).</p> <p>Suppression du risque lié à la rupture de l'ouvrage compte tenu de son état actuel (brèche).</p> <p style="text-align: center;"><u>Inconvénients:</u></p> <p>Perte de l'usage d'agrément de l'étang.</p>	<p style="text-align: center;"><u>Continuité:</u></p> <p>9 000,00 € HT</p> <p style="text-align: center;"><u>Mesures écologiques:</u></p> <p>19 000,00 € HT</p> <p style="text-align: center;"><u>Mesures usages:</u></p> <p>0,00 € HT</p> <p style="text-align: center;"><u>Total:</u></p> <p>28 000,00 € HT</p> <p style="text-align: center;"><u>Etudes et MOE:</u></p> <p>10 à 20% des travaux</p>	<p><u>Continuité écologique:</u></p> <p>Satisfaisante</p> <p><u>Continuité sédimentaire:</u></p> <p>Très satisfaisante</p>

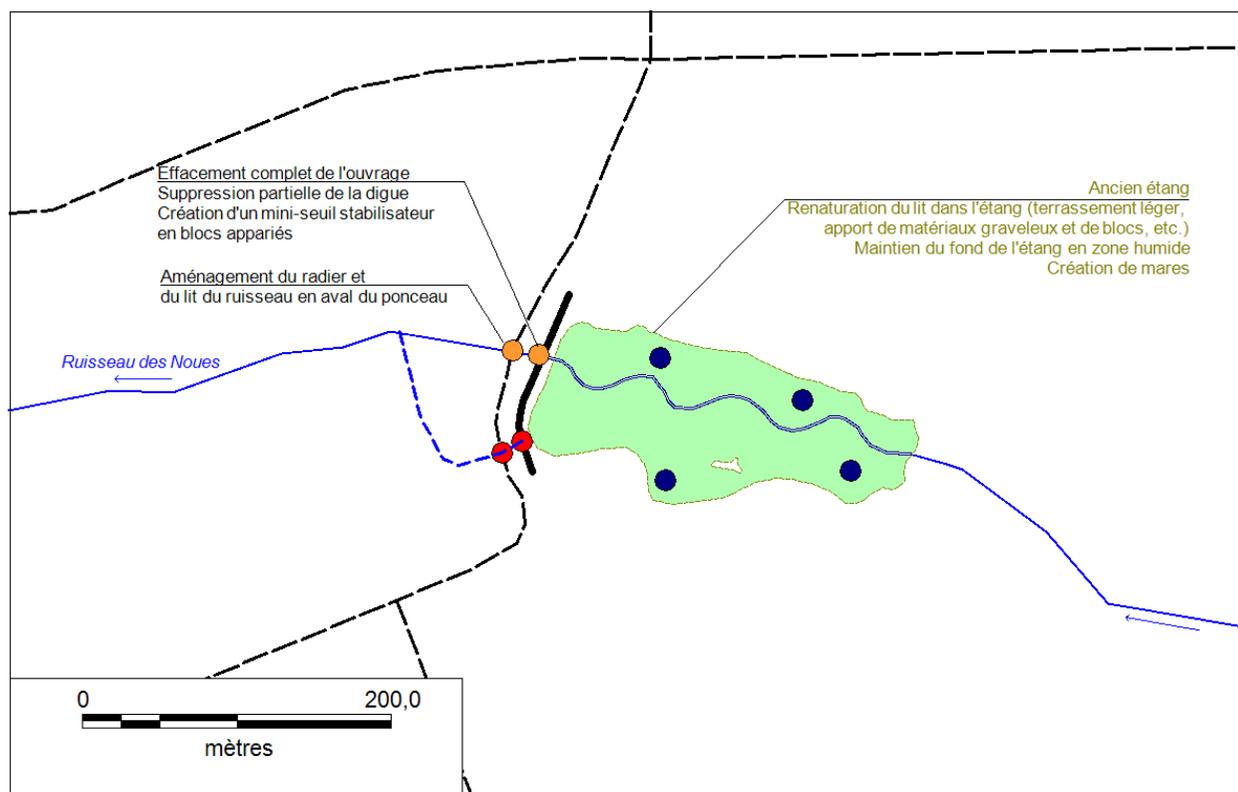
Figure 101 : Etang des Noues – Vue générale du scénario d'effacement

N°	Plan d'eau	Diagnostic						
		Statut	Etat général	Intérêt hydro-écologique	Zones humides	Usages	Impact hydrologique	Impact franchissabilité
8	Etang des Noues	ONF	Etat mauvais	Fort	Associées à l'étang	Réservoir incendie / Etang de pêche géré par la Fédération de pêche	Significatif	Franchissable (en fonction du débit) pour la Truite avec risque de retard et difficilement franchissable pour les cyprinidés d'eaux vives

Scénario Effacement				
Description	Type	Avantages / Inconvénients	Coût +/-20%	Evaluation de l'efficience sur la continuité écologique et sédimentaire
<p style="text-align: center;"><u>Continuité écologique:</u> Effacement complet de l'ouvrage et suppression partielle de la digue. Création d'un mini-seuil stabilisateur en blocs appariés. Aménagement du radier et du lit du ruisseau en aval du ponceau (mise en place de blocs et de déflecteurs).</p> <p style="text-align: center;"><u>Mesures écologiques:</u> Renaturation du lit dans l'étang sur environ 270 ml (terrassement léger, apport de matériaux graveleux et de blocs, etc.). Création de 4 mares.</p>	Effacement complet de l'ouvrage et suppression partielle de la digue	<p style="text-align: center;"><u>Avantages:</u> Efficacité en matières de continuité écologique. Suppression des impacts liés à l'étang (débit, qualité de l'eau, risques liés aux vidanges...).</p> <p style="text-align: center;"><u>Inconvénients:</u> Perte totale des usages de l'étang notamment la pêche de loisir.</p>	<p style="text-align: center;"><u>Continuité:</u> 12 000,00 € HT</p> <p style="text-align: center;"><u>Mesures écologiques:</u> 32 000,00 € HT</p> <p style="text-align: center;"><u>Mesures usages:</u> 0,00 € HT</p> <p style="text-align: center;"><u>Total:</u> 44 000,00 € HT</p> <p style="text-align: center;"><u>Etudes et MOE:</u> 10 à 20% des travaux</p>	<p style="text-align: center;"><u>Continuité écologique:</u> Satisfaisante</p> <p style="text-align: center;"><u>Continuité sédimentaire:</u> Très satisfaisante</p>
