PROGRAMME DE RESTAURATION DU BARANGEON ET DE SES AFFLUENTS

ETUDE COMPLEMENTAIRE POUR LA RESTAURATION DE LA CONTINUTE ECOLOGIQUE DU BARANGEON ET DE SES AFFLUENTS

Diagnostic (Phase 1) Proposition et comparaison des scénarios d'aménagement (Phase 2)

SYNDICAT INTERCOMMUNAL POUR L'AMÉNAGEMENT DE LA VALLÉE DU BARANGEON

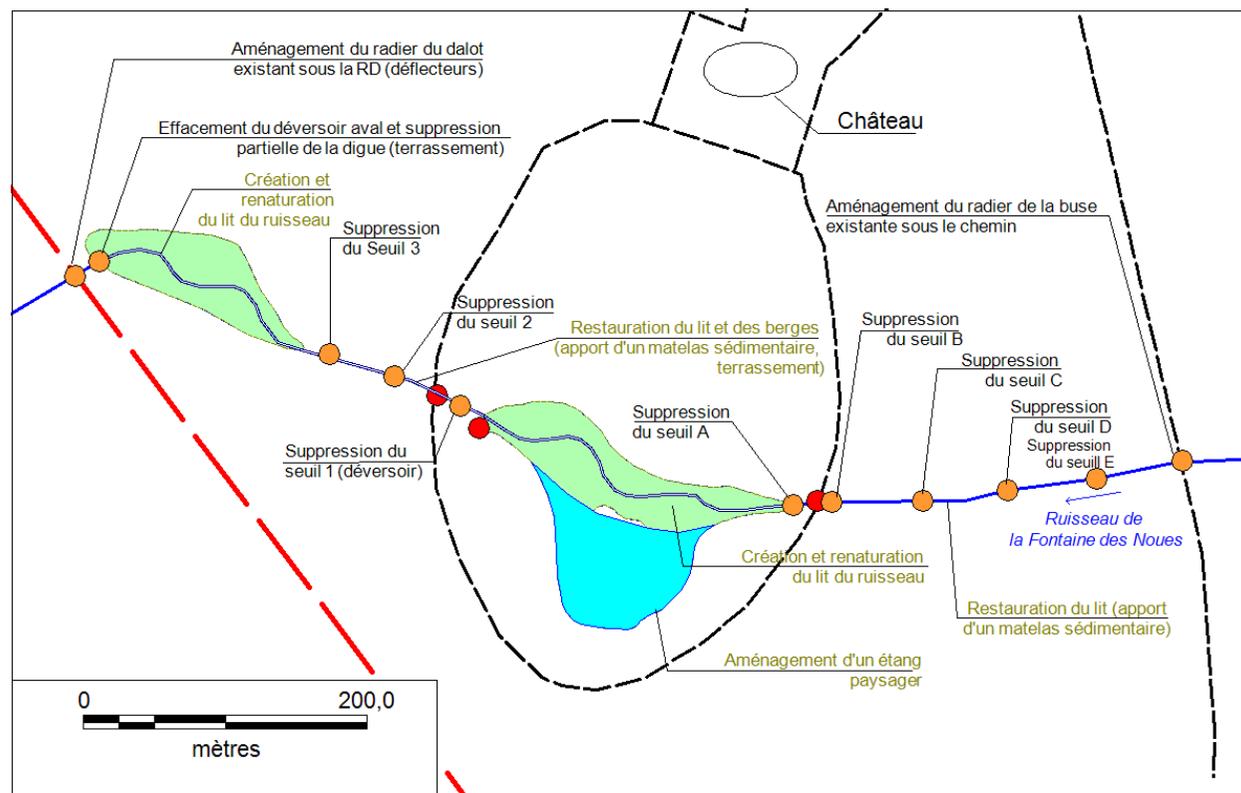
Figure 103 : Etangs du Château de Vouzeron – Vue générale du scénario d'effacement

N°	Plan d'eau	Diagnostic						
		Statut	Etat général	Intérêt hydro-écologique	Zones humides	Usages	Impact hydrologique	Impact franchissabilité
9 - 10	Etangs du château de Vouzeron	Privé	Bon état	Limité par le régime temporaire du cours d'eau	Non	Monument historique	Très significatif	Infranchissable (9 obstacles)

Scénario Effacement				
Description	Type	Avantages / Inconvénients	Coût +/-20%	Evaluation de l'efficience sur la continuité écologique et sédimentaire
<p style="text-align: center;"><u>Continuité écologique:</u></p> <p>Suppression des seuils et ouvrages E, D, C, B et A situés sur le ruisseau en amont du premier étang.</p> <p>Suppression totale du déversoir (seuil 1) de l'étang amont. Désaffectation de l'ouvrage de vidange située en berge.</p> <p>Suppression des seuils 2 et 3 situés sur le canal joignant les deux étangs.</p> <p>Suppression totale des ouvrages de vidange et de déversoir et suppression partielle de la digue de l'étang aval.</p> <p>Aménagement du radier du dalot situé sous la RD.</p> <p style="text-align: center;"><u>Mesures écologiques:</u></p> <p>Restauration du lit (apport d'un matelas sédimentaire) du chemin situé à l'est du site au seuil A.</p> <p>Création et renaturation du lit du ruisseau entre le seuil A et la RD.</p> <p style="text-align: center;"><u>Mesures usages:</u></p> <p>Aménagements paysagers avec intervention d'un architecte paysagiste.</p> <p>Création d'un étang déconnecté du ruisseau restauré dans l'axe visuel du château.</p>	Effacement complet des 9 ouvrages et suppression partielle de la digue de l'étang aval.	<p style="text-align: center;"><u>Avantages:</u></p> <p>Suppression des impacts liés à l'étang (débit, qualité de l'eau, risques liés aux vidanges...).</p> <p style="text-align: center;"><u>Inconvénients:</u></p> <p>Perte d'un patrimoine historique.</p> <p>Impact sur le paysage et l'esthétique du Château de Vouzeron.</p>	<p style="text-align: center;"><u>Continuité:</u></p> <p>14 000,00 € HT</p> <p style="text-align: center;"><u>Mesures écologiques:</u></p> <p>42 000,00 € HT</p> <p style="text-align: center;"><u>Mesures usages:</u></p> <p>44 000,00 € HT</p> <p style="text-align: center;"><u>Total:</u></p> <p>100 000,00 € HT</p> <p style="text-align: center;"><u>Etudes et MOE:</u></p> <p>10 à 20% des travaux</p>	<p style="text-align: center;"><u>Continuité écologique:</u></p> <p>Moyenne (intérêt limité à une espèce pour un réseau hydrographique temporaire et limité)</p> <p style="text-align: center;"><u>Continuité sédimentaire:</u></p> <p>Très satisfaisante</p>
